# Tilstandsrapport

Boligbygg med flere boenheter

Grågåsvæien 6, 1679 KRÅKERØY

Befaringsdato: 22.09.2026

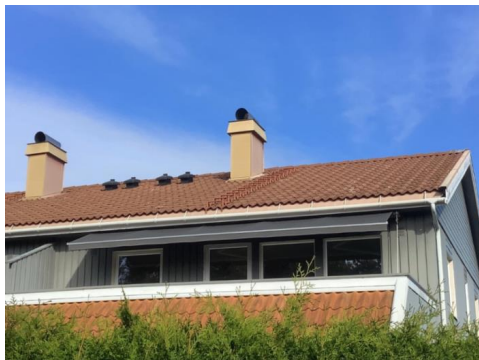
Siden taket (takkonstruksjon, takteking og skorstein) kun er observert fra bakkenivå, er vurderingen begrenset av dette. Det er ikke sikkerhetsmessig forsvarlig å bevege seg ut på taket eller observere fra stige. Selv om det ikke er avdekket skader under befaringen, betyr ikke dette at det ikke foreligger skader som en besiktigelse på taket kan avdekke. Vær oppmerksom på denne risikoen. En undersøkelse av taket kan utføres av en fagperson under tilstrekkelige sikkerhetsforhold. Det er takstein på yttertaket.

- Når vanntette sjikt på tak begynner å bli gamle, øker risikoen for lekkasjer. Dette kan føre til omfattende og kostbare reparasjoner av underliggende konstruksjoner dersom en ikke foretar tiltak på konstruksjonene før dette oppstår.
- Overvåk tilstanden jevnlig. For å få tilstandsgrad 0 eller 1 må vanntett sjikt på tak skiftes ut, men tidspunktet for når dette er nødvendig er vanskelig å si noe om.

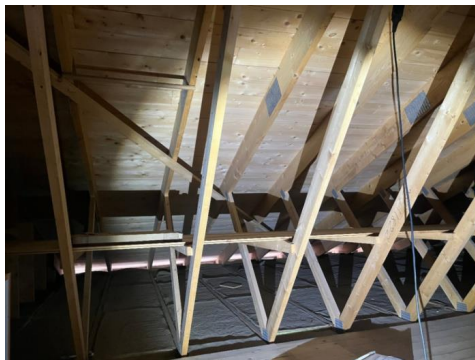
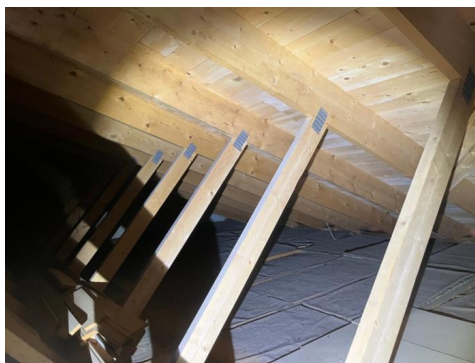
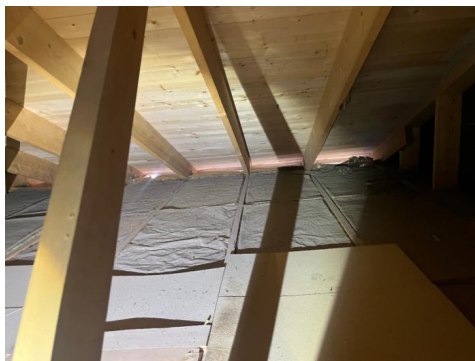
### TG 1 Takkonstruksjon/Loft

Det ble foretatt en visuell kontroll av tilgjengelige deler av takkonstruksjonen, herunder synlige treverk, overflater og eventuelle tegn til fuktpåvirkning, deformasjoner eller andre forhold som kunne indikere svikt eller skader. Det ble ikke foretatt inngrep i konstruksjonen eller åpning av lukkede konstruksjonsdeler.

Takkonstruksjonen er fra byggeåret og må vurderes ut fra den byggemåten og de løsninger som var benyttet på oppføringstidspunktet. Det kan derfor ikke utelukkes at det forekommer skjulte feil, mangler eller skader i konstruksjonen som ikke lar seg avdekke ved en visuell kontroll. Dette kan eksempelvis gjelde forhold knyttet til fukt, kondens, luftlekkasjer, mangelfull ventilasjon, utilstrekke

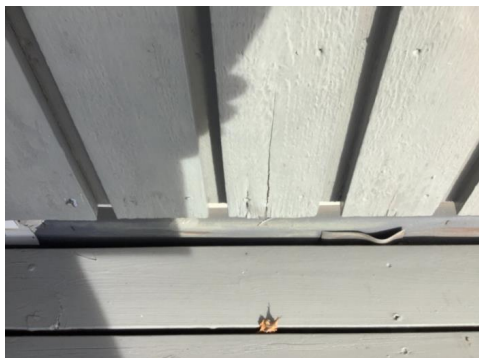
### TG 2 Yttervegger/Veggkonstruksjon

- Det er påvist spredte råteskader i den stående bordkledningen.
- Det er påvist manglende gnagesikring (musetetting)

- Råteskader i bordkledningen kan fortsette å utvikle seg både i tilliggende bordkledning og til bakenforliggende veggkonstruksjon, dersom en ikke foretar tiltak.
- Råteskadet bordkledning bør skiftes ut.
- Manglende gnagesikring kan føre til at skadedyr kommer inn i konstruksjonen, med risiko for skader og hygieniske problemer.

Enkelte bord har noe mindre råte og sprekker i ender.

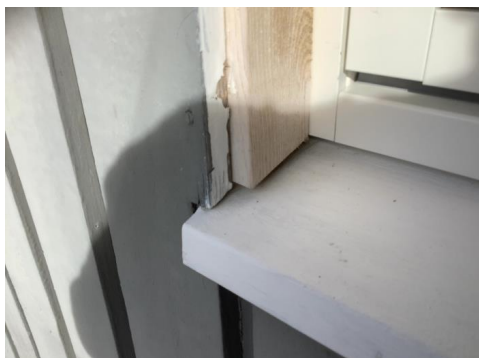
## TG 1 Vinduer og takvinduer/takluker/overlys

Vinduene har malte trerammer og trelags glass. Avhengig av lys- og solforhold kan punktering av glass være vanskelig å avdekke ved visuell kontroll. Det kan derfor ikke utelukkes at enkelte glass kan være punktert uten at dette er registrert eller omtalt i rapporten. Det er kun foretatt stikkprøvekontroll av enkelte vinduer. Det kan derfor forekomme avvik mellom oppgitt byggeår/produksjonsår og faktisk årstall for de enkelte vinduene.

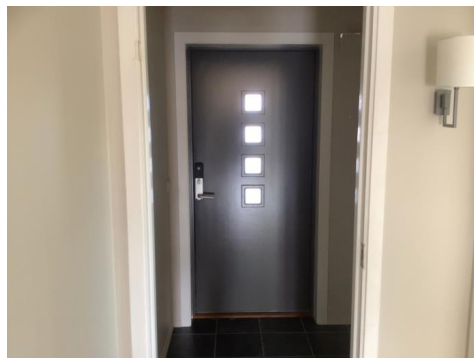
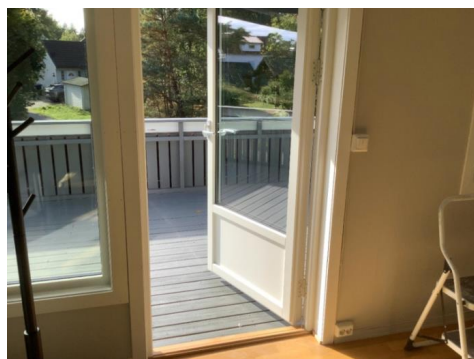
## TG 1 Ytterdører

Malt ytterdør med glassfelt. Balkongdør med trelags glass. Dørene fremstår generelt som godt vedlikeholdt, uten vesentlige synlige skader.

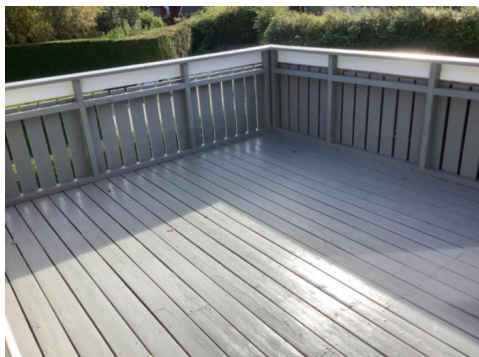
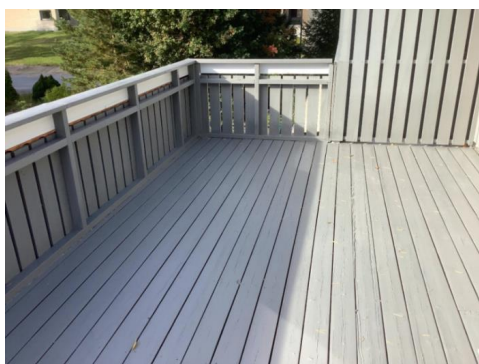
## TG 2 Balkonger, verandaer, takterrasser og altaner

- Det er noe sprekker i gulvet.

- Sprekkene i gulvet bør utbedres for å hindre videre forringelse av konstruksjonen og redusere risikoen for fuktskader eller råte.

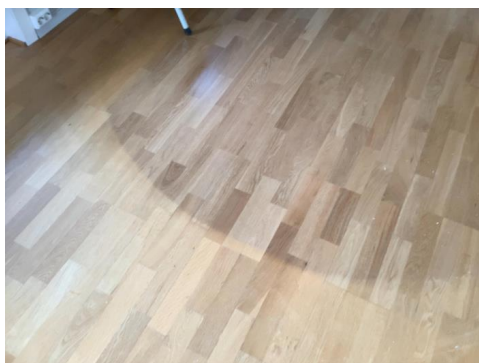
### TG 2 Overflater - gulv

Det er skjolder i parketten.

- Overflatene bør vurderes for oppgradering eller vedlikehold for å sikre god funksjon og estetikk. Konsekvensen av å ikke utbedre bruksslitasje kan være redusert levetid og økt behov for fremtidige reparasjoner.

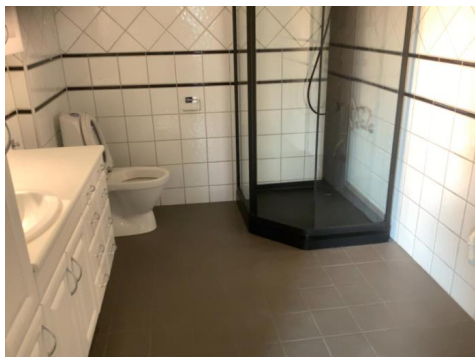
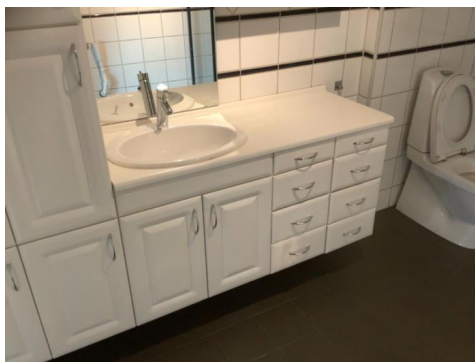
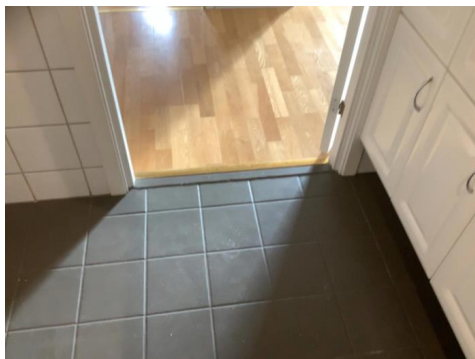
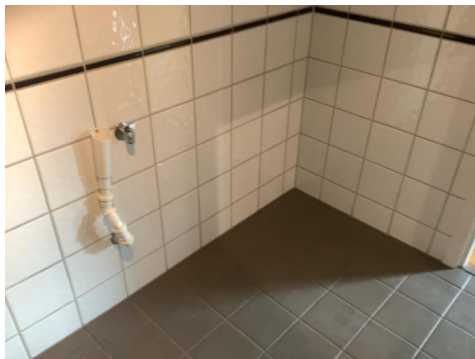
Konsekvens: Eldre våtromskonstruksjoner innebærer økt risiko for svikt i tettesjikt og påfølgende fuktskader. Eventuell svikt i membran/tettesjikt kan medføre fuktskader i underliggende eller tilstøtende konstruksjoner.

- Manglende oppgradering av våtrommet medfører høy risiko for at konstruksjonene ikke vil tåle vanlig bruk av vann eller lekkasjer. Selv om det er dusjkabinett, er det fortsatt en betydelig risiko for at våtrommets konstruksjoner ikke tåler lekkasjer. Dette kan føre til fuktskader på tilstøtende konstruksjoner.
- Våtrommet må totalrenoveres. Alle forhold med tettesjikt, våtsone, sluk m.m. må dokumenteres.
- Manglende oppgradering av våtrommet medfører høy risiko for at konstruksjonene ikke vil tåle vanlig bruk av vann eller lekkasjer. Selv om det er dusjkabinett, er det fortsatt en betydelig risiko for at våtrommets konstruksjoner ikke tåler lekkasjer. Dette kan føre til fuktskader på tilstøtende konstruksjoner.
- Våtrommet må totalrenoveres. Alle forhold med tettesjikt, våtsone, sluk m.m. må dokumenteres.

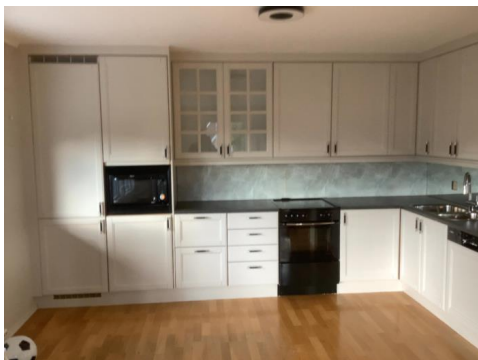
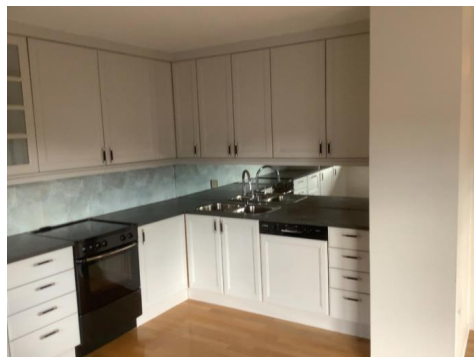
Kjøkkenet har innredning med profilerte skapfronter. Det ble brukt fuktoverflateindikator ved kjøleskap, oppvaskmaskin og andre vanninstallasjoner. Ingen symptomer på fukt ble indikert på befaringsdagen. Avrenning er undersøkt ved åpen vannkran og vannmengde, samt trykk er vurdert mens kranene er åpne. Ingen symptomer på avvik ble registrert på befaringsdagen. Det er åpen planløsning til stuen, og parkett på gulvet, samt takhøyde overskap. Innredningen er ettermalt.

- Det må påregnes utskifting eller oppgradering av innredningen på sikt, da eldre innredning med bruksslitasje kan medføre redusert funksjonalitet og estetisk verdi. Konsekvensen er hovedsakelig av kosmetisk art, men slitasje kan over tid føre til behov for reparasjoner eller utskifting.

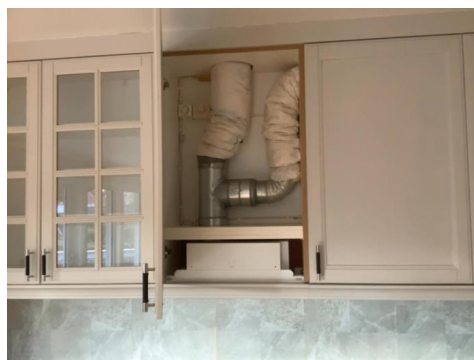
#### TG 2 Avtrekk

- Avtrekksviften er av eldre dato og nærmer seg forventet levetid. Det anbefales å vurdere utskifting for å sikre tilfredsstillende avtrekk og redusere risiko for funksjonssvikt og dårlig luftkvalitet ved matlaging.

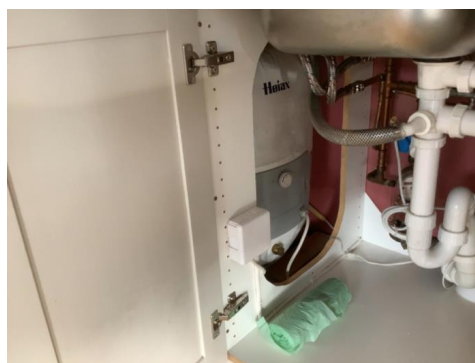
## ! TG 2 Varmtvannsbereder/tank

Berederen er vurdert ut fra alder og synlige forhold ved befaringen. Det må påregnes at en varmtvannsbereder har begrenset teknisk levetid, og for en bereder fra byggeåret må gjenværende levetid anses som usikker. Selv om berederen fungerer ved befaringen, øker risikoen for lekkasje og funksjonssvikt som følge av alder.

Tilstandsgrad: TG2 er satt på grunn av berederens alder og forventede gjenværende levetid. Det er ikke nødvendigvis registrert en konkret skade eller funksjonssvikt ved befaringen, men alderen tilsier at utskifting må påregnes på sikt.

- Mangelfull el-tilkobling kan innebære økt risiko for elektrisk feil, brannfare og redusert sikkerhet.
- Det bør etableres tilfredsstillende el-tilkobling etter gjeldende forskrift.
- Manglende avrenning kan føre til at lekkasjevann sprer seg ukontrollert, med økt risiko for omfattende vannskader.
- Det anbefales å etablere avrenning til sluk eller annen godkjent løsning som begrenser skadeomfang ved lekkasje.
- Eldre varmtvannstank har økt risiko for svikt og lekkasjer, med fare for vannskader og redusert driftssikkerhet.

Berederen står ikke i rom med sluk, og har ikke avrenning til sluk.

Det anbefales å følge med på berederen og tilkoblinger for tegn til korrosjon, lekkasje eller andre funksjonsavvik. Ved tegn til lekkasje eller svikt bør berederen skiftes. På grunn av høy alder kan d

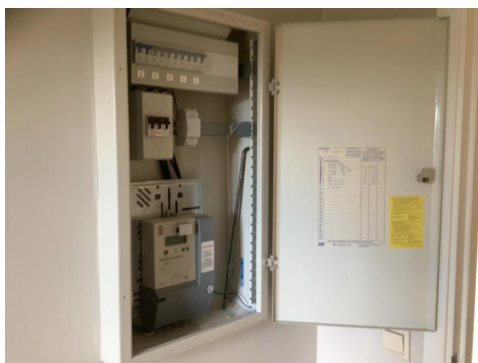
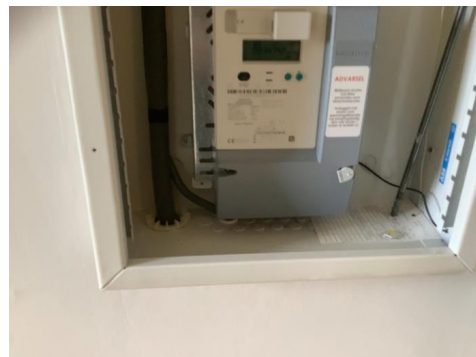
## Elektrisk anlegg

- Behov for kontroll av det elektriske anlegget indikerer usikkerhet rundt tilstand og sikkerhet. Eventuelle feil eller mangler kan medføre økt risiko for brann, elektrisk støt og skade på utstyr. Det elektriske anlegget må kontrolleres av kvalifisert elektrofaglig person. Eventuelle avvik bør utbedres for å sikre en trygg og forskriftsmessig installasjon.

Pga alder anbefales det el-tilsyn.

Det er ikke fremlagt dokumentasjon på el-anlegget.
