# Tilstandsrapport

Boligbygg med flere boenheter

Oskars gate 64, 1706 SARPSBORG

Befaringsdato: 21.05.2025

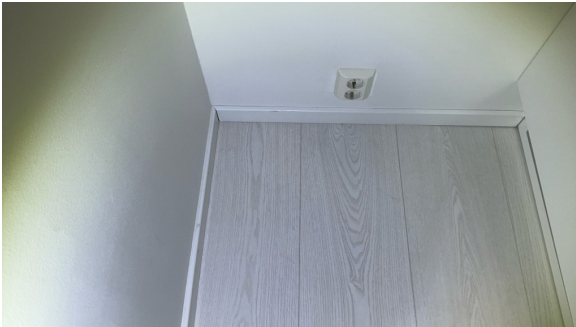
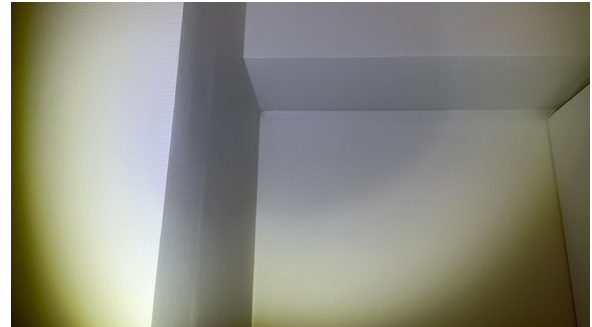
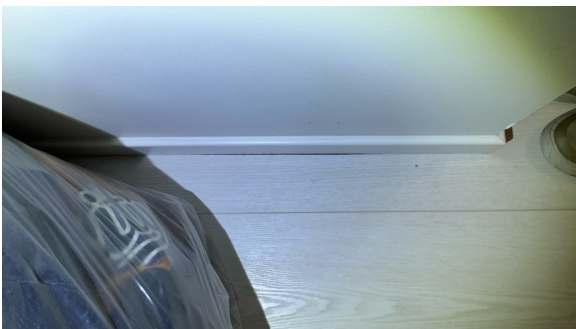
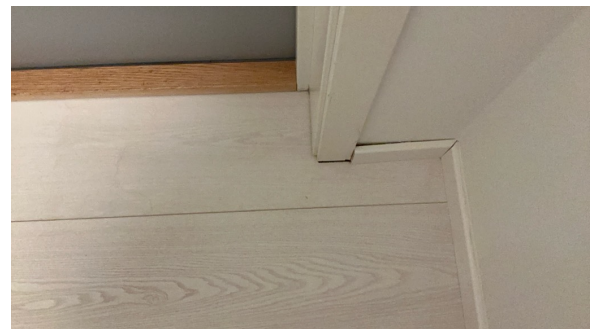
## TG 2 Etasjeskille/gulv mot grunn

Etasjeskiller er av betongdekke.

- Det er målt høydeforskjell på mellom 15-30 mm gjennom hele rommet. Tilstandsgrad 2 gis med bakgrunn i standardens krav til godkjente måleavvik.
- Målt høydeforskjell på mellom 10 - 20 mm innenfor en lengde på 2 meter. Tilstandsgrad 2 gis med bakgrunn i standardens krav til godkjente måleavvik.

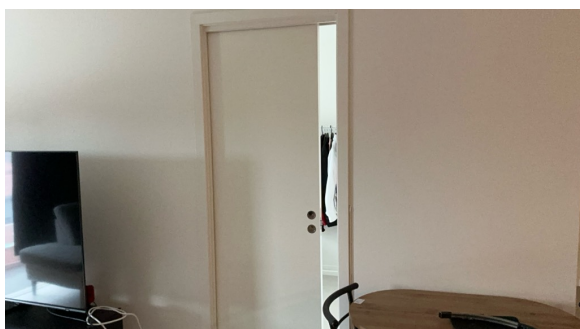
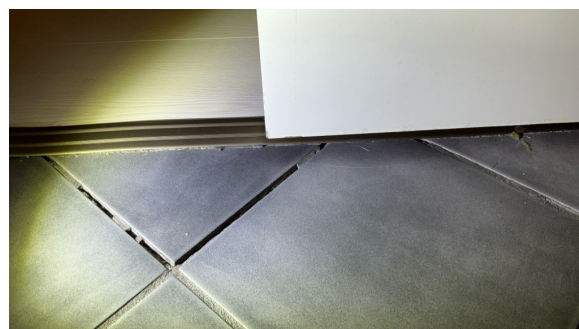
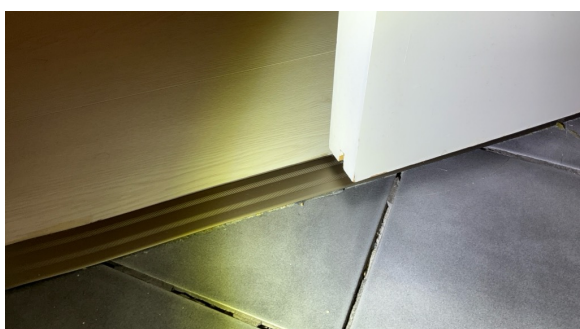
### FJERDET EASJE > BAD/VASKEROM

- Det er vindu/dør med ikke fuktbestandige materialer i våtsonen (ved vask, dusj, badekar, osv.), løsningen eller byggematerialet er uegnet.

Skade/merke i tak.

- Uegnete materialer må fuktbeskyttes/utskiftes.

Utbedring av skade i tak for å hindre ytterligere skade.

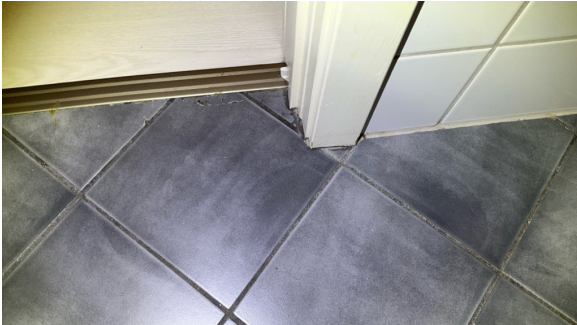
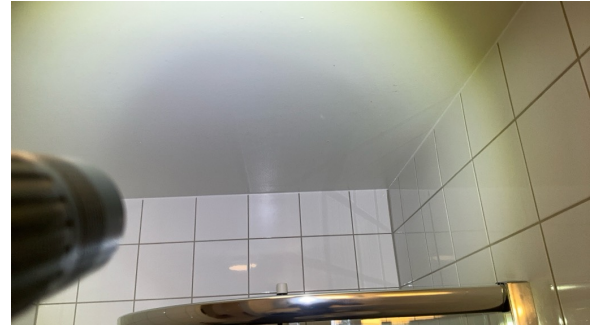
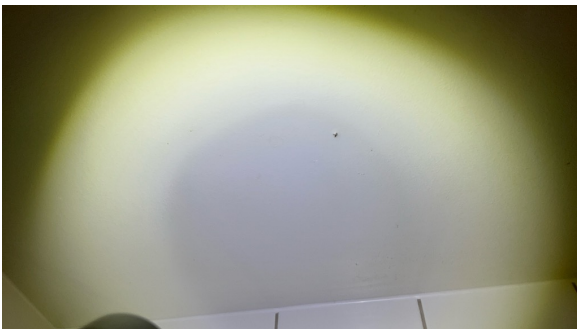
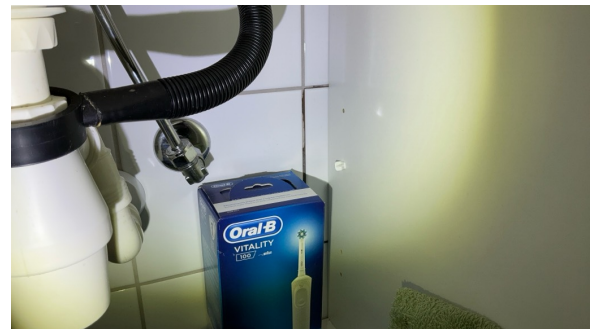
### Overflater Gulv

- Det er mulighet for at det kan forekomme vannlekkasje på våtrommet hvor vann ikke vil gå til sluk.
- Det er påvist at høydeforskjell fra topp slukrist til gulv/synlig topp membran ved dørterskel er mindre enn 25 mm.
- Det er påvist at noen fliser har bom (hulrom under).
- Det er påvist avvik i fallforhold til sluk i forhold til krav i forskrift på byggetidspunktet.
- Det er påvist sprekker i fliser.

Avvik på høyde mellom fliser og dårlige fuger.

#### Konsekvens/tiltak

Det bør gjøres lokale utbedringer av overflater.

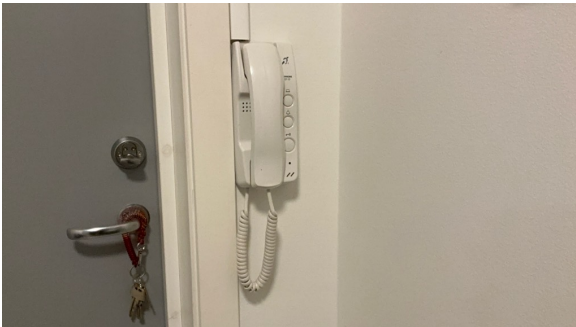
## TG 2 Elektrisk anlegg

Anlegget er kun visuelt besiktiget. EL. anlegget er ikke videre vurdert da dette ikke er takstingeniørens kompetanseområde. Det anbefales alltid eltakst ved tvil om funksjonalitet og kapasitet.
