# Tilstandsrapport

Dalveien 114 A, 1718 GREÅKER

Rapportdato: 03.12.2025

Oppdragsnr.: 21001-1467

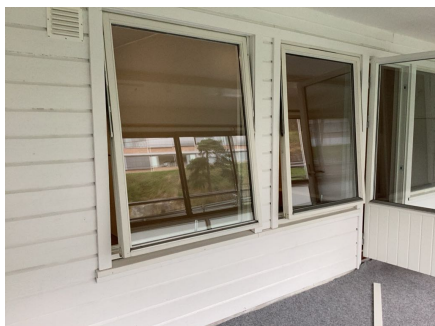
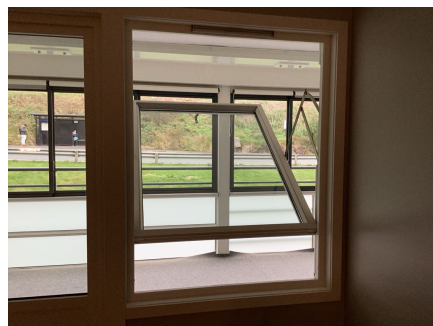
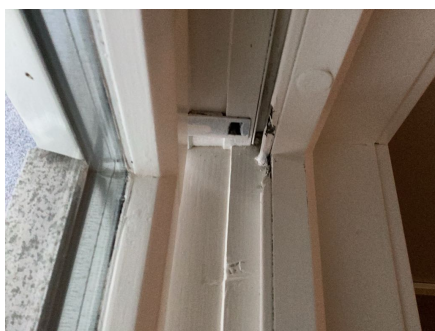
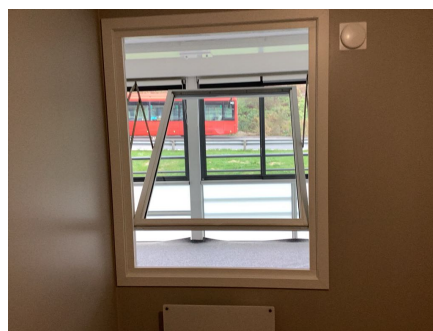
- Det er avvik:

Vedlikehold.

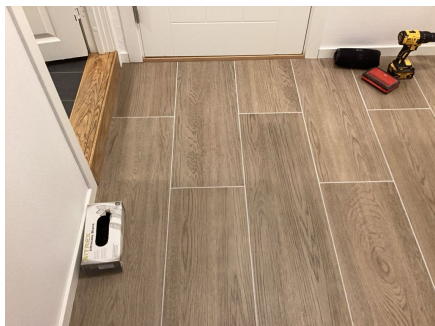
Noe bom i flis.

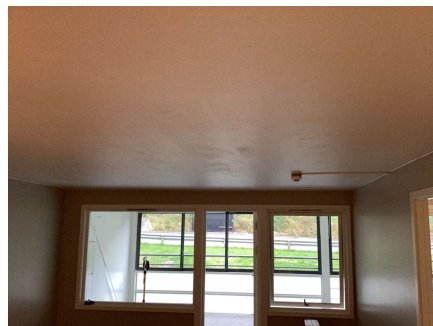
Skjolder i tak.

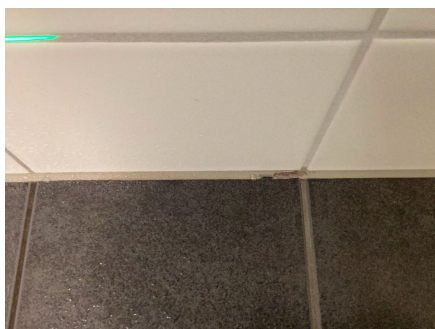
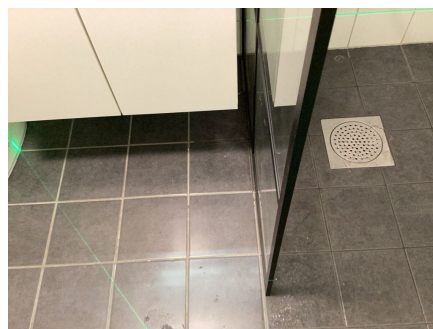
### TG 2 Sluk, membran og tettesjikt

- Det er avvik:

Innhent dokumentasjon om mulig.
