# Tilstandsrapport

Boligbygg med flere boenheter

Dalveien 114 B, 1718 GREÅKER

Oppdragsnr.: 22324-1001

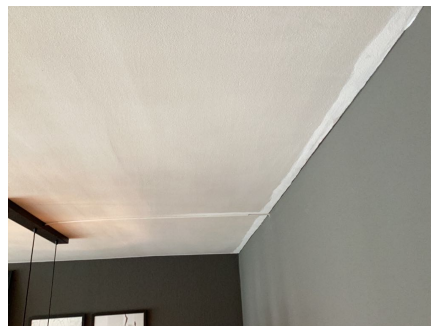
Det er ikke malt helt inn til vegger og ledning i tak.

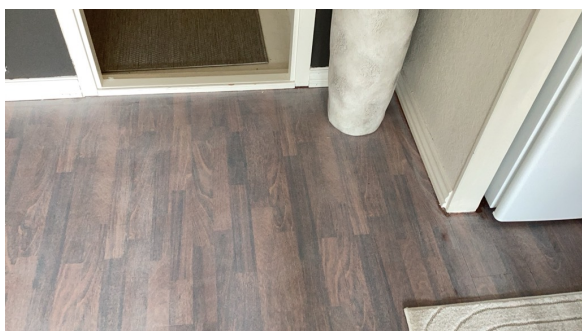
Laminatgulv er lakkert. Noe uferdig inn mot kanter.

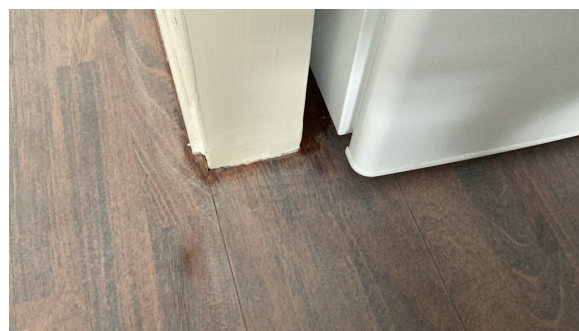
Lakkert gulv noe uferdig inn mot kanter og listverk.

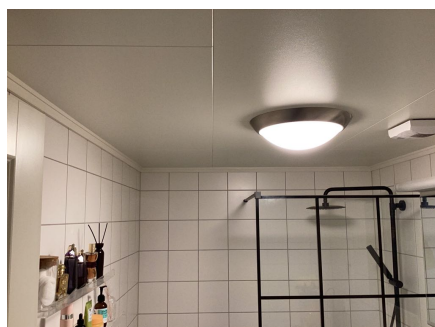
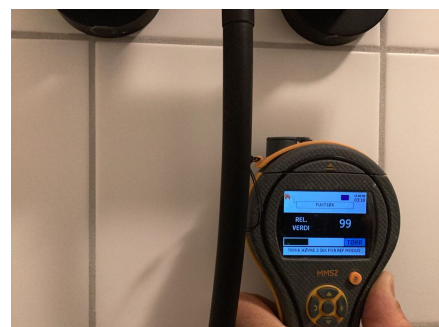
- Det er mulighet for at det kan forekomme vannlekkasje på våtrommet hvor vann ikke vil gå til sluk.

I 2013 da badet ble bygget, ble det montert dusjkabinett. I 2022 ble dusjkabinettet fjernet og det ble montert ny dusjvegg i glass og ny dusjtermostat med tak og hånd dusj. Denne dusjveggen står fuget fast mot gulvfliser og eventuelt lekkasjevann fra servant, toalett eller vaskemaskin vil samle seg der i betydelige mengder før det vil renne mot sluk eller i verste fall over dørterskel.

Det anbefales at det gjøres tiltak slik at vann kan renne fritt under dusjvegg mot sluk.

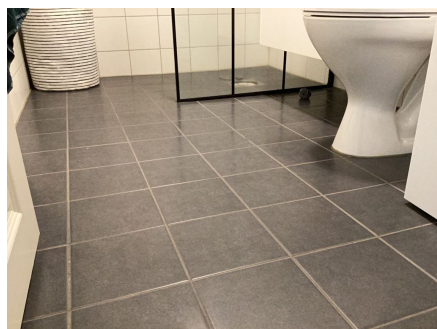
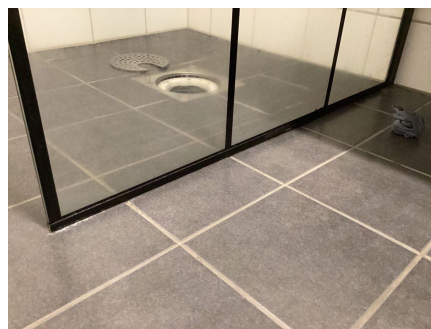
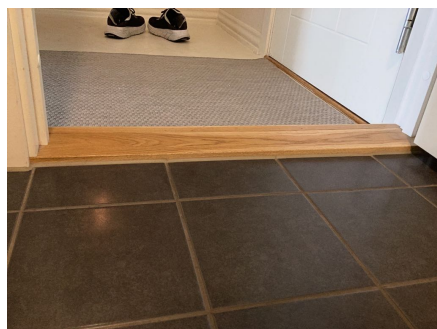
Det dusjes direkte på vegger og gulv. Direkte vannbelastning på vegger og gulv kan på generelt grunnlag gi økt risiko for fukt i bakenforliggende/tilstøtende konstruksjoner.

Ser ut som små sprekker i slukmansjett. Følg med på utviklingen.
