# Tilstandsrapport

📍 Brusemyrløkka 16, 1738 BORGENHAUGEN

# gnr. 1049, bnr. 312

Rapportdato: 08.09.2023

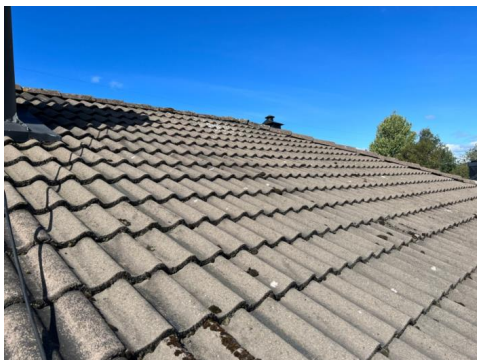
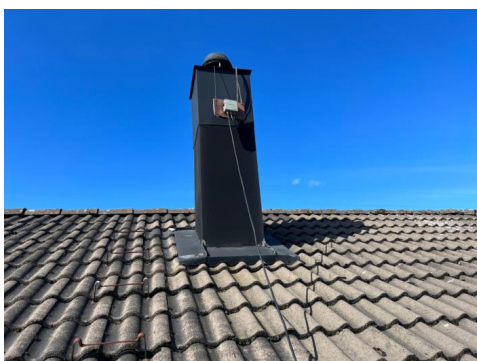
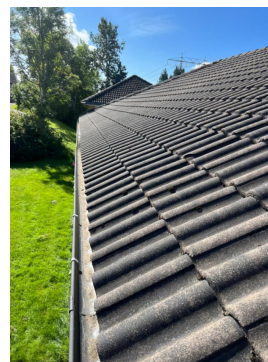
Taktekkingen er av betongtakstein. Taket er besiktiget fra takfot i stige.

- Mer enn halvparten av forventet brukstid er passert på taktekkingen.
- Mer enn halvparten av forventet brukstid er passert på undertak.
- Taktekkingen har mose og slitasje på grunn av elde.

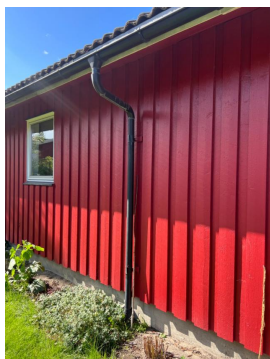
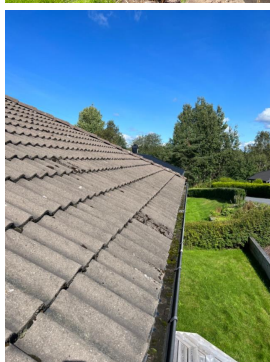
- Det mangler snøfangere på hele eller deler av taket, men det var ikke krav om dette på byggemeldingstidspunktet.
- Mer enn halvparten av forventet brukstid er passert på renner/nedløp/beslag.

Det bør allikevel vurderes å montere snøfangere for å hindre risiko for snøras som kan medføre skade.

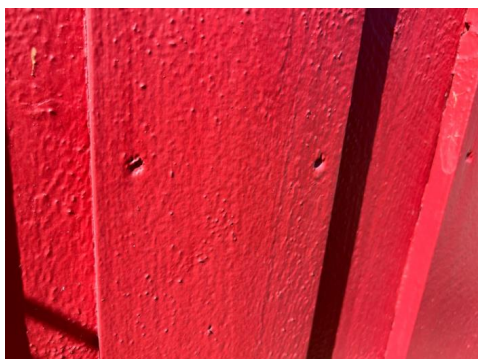
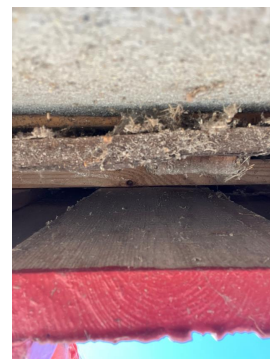
Veggene har bindingsverkskonstruksjon fra byggeår. Fasade/kledning har stående bordkledning.

- Det er ingen lusing/musebånd i nedre kant av konstruksjon.

Spikerhoder er stedvis brutt overflaten, noe som gjør at overflatene rundt spikerhodet er mer utsatt for oppsamling av skitt og fuktoppsug.

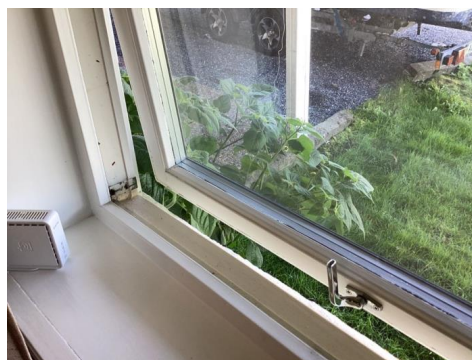
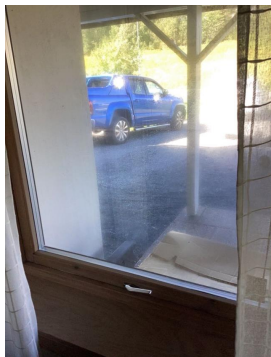
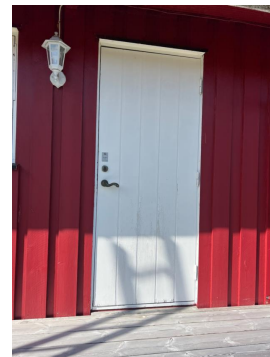
Bygningen har malte og umalte trevinduer med 3-lags, 2-lags glass fra 1983, 2020 og 2023.

- Karmene i vinduer er slitte og det er sprekker i trevirket.
- Det er påvist avvik rundt innsettsdetaljer.
- Det er påvist tegn på innvendig kondensering av enkelte vindusglass.
- Det er påvist at enkelte vinduer er vanskelig å åpne/lukke.

- Det må påregnes noe vedlikehold og at enkelte vinduer må skiftes ut.
- Kondensering på enkelte glass har medført fuktskader i treverk som kan medføre utskiftningsbehov av enkelte vinduer.

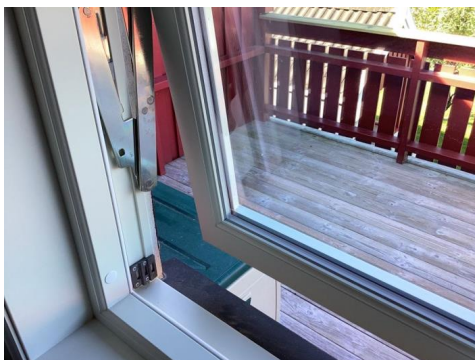
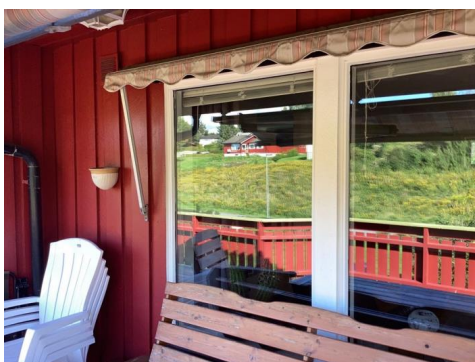
- Karmene i dører er værslitte utvendig og det er sprekker i trevirket.
- Det er påvist utetthet/åpning mellom dørblad og dørkarm. Dvs. at kaldtrekk kan oppstå.

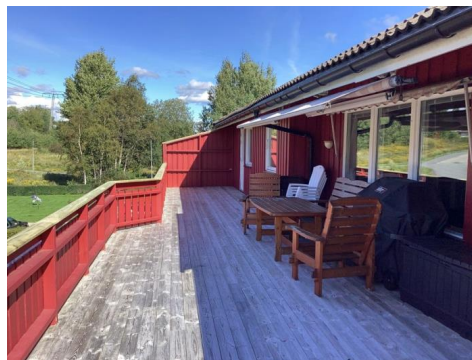
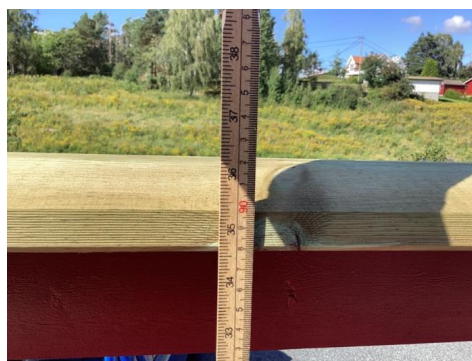
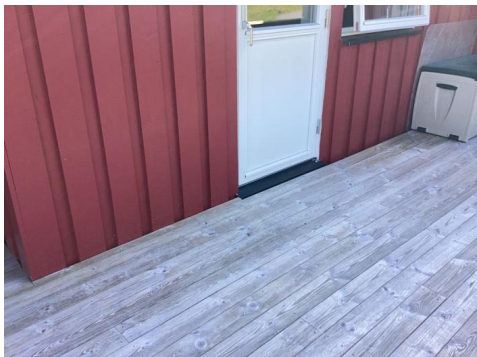
Ut fra stue er det balkong i trekonstruksjon. Gulvet er lutbehandlet og rekkverket er malt. Nytt toppbord på rekkverk i 2023 og nytt terrassegulv i ca. 2013.

- Det er ikke montert beslag mellom yttervegg og balkong/terrasse.
- Rekkverket er for lavt i forhold til dagens krav til rekkverkshøyder.

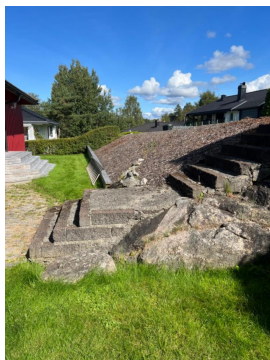
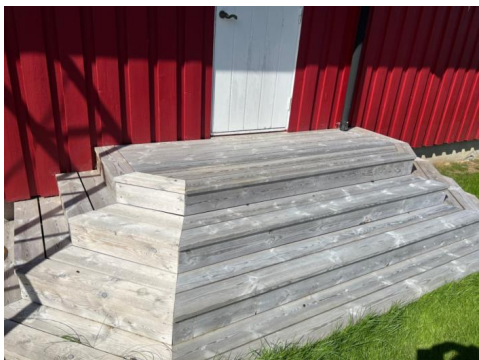
På baksiden av huset er det trapp i trekonstruksjon, samt en betongtrapp.

- Det er ikke montert rekkverk.

- Rekkverk må monteres for å lukke avviket.

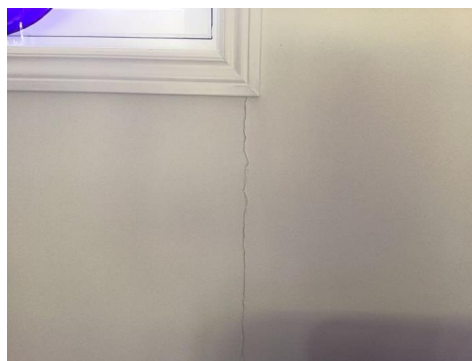
Det er registrert sprekker i stuevegg.

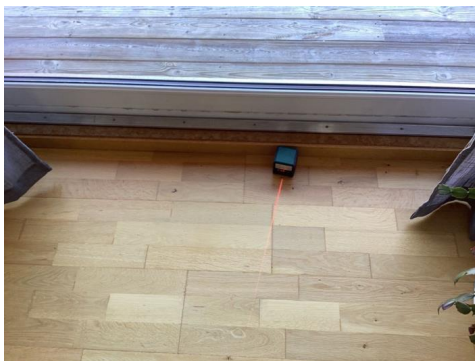
Det er målt +/- 11mm høydeforskjell på 2 meter.

- Målt høydeforskjell på mellom 10 - 20 mm innenfor en lengde på 2 meter. Tilstandsgrad 2 gis med bakgrunn i standardens krav til godkjente måleavvik.

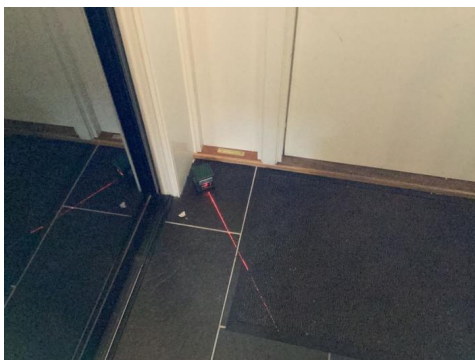
Det ble målt høydeforskjell på +/- 15 mm ved inngangsdør i underetasjen.

- Målt høydeforskjell på mellom 10 - 20 mm innenfor en lengde på 2 meter. Tilstandsgrad 2 gis med bakgrunn i standardens krav til godkjente måleavvik.

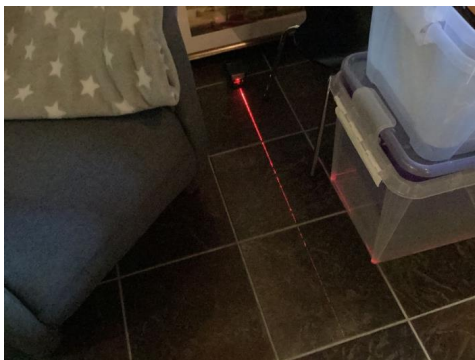
I peisstuen ble det målt +/- 13mm høydeforskjell på 2 meter.

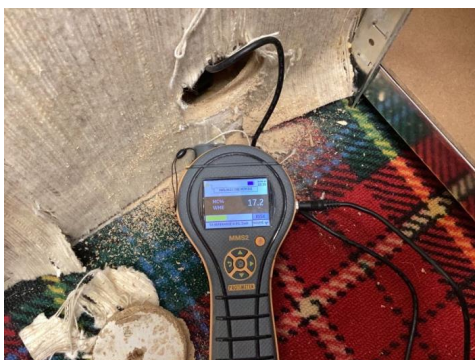
Gulvet er av betong og har teppe og fliser. Veggene har plater og panel. Hulltaking er foretatt og det er påvist avvik i konstruksjonen. Hulltaking er foretatt i vegg i bod. Måleverdi 17,2%.

- Det er gjennom hulltaking påvist høyt fuktnivå inne i trekonstruksjonen i hulltakingen, men ikke påvist fuktskader i dette området. Høy luftfuktighet kan over tid føre til muggvekst eller sverting av materialer. Samtidig kan materialer og konstruksjoner bli ødelagte.

- Det påviste fuktnivå gir grunn til å overvåke konstruksjonen jevnlig for å se utvikling over tid, og eventuelt foreta tiltak for å unngå fuktskader.

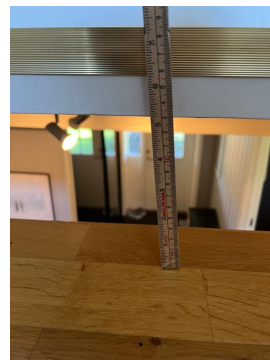
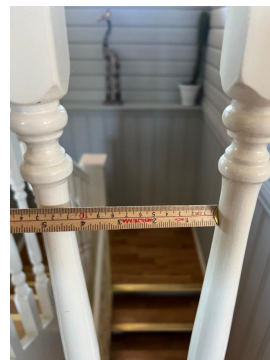
- Rekkverkshøyder er under dagens forskriftskrav til rekkverk i trapper.
- Det mangler håndløper på vegg i trappeløpet.

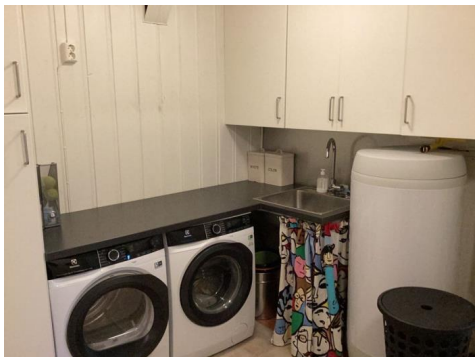
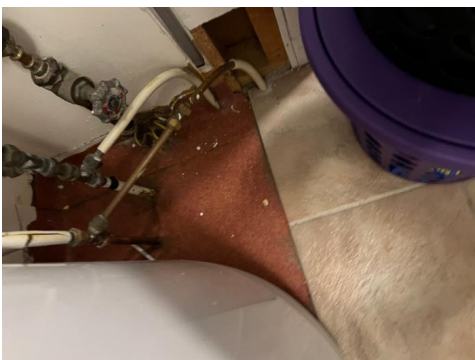
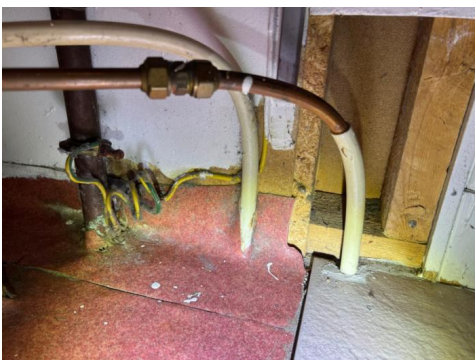
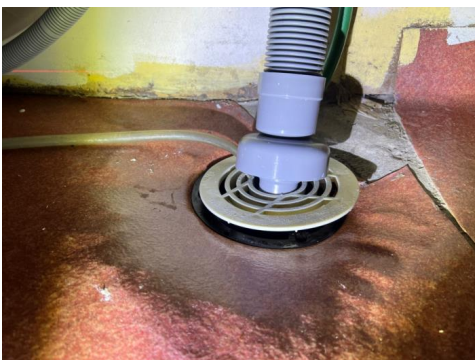
Det er registrert avvik som luftlommer under vinylbelegg. Det er ikke oppbrett på membrann. Vinylbelegget er ikke tett rundt rørene, samt dårlig fall til sluk.

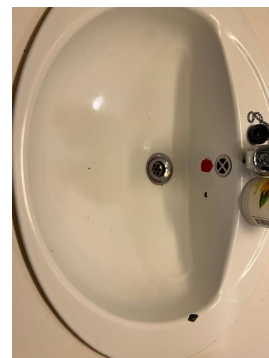
TG 3 er satt på bakgrunn av at våtrommet har oversteget normal forventet levetid/brukstid, samt utførelse i forhold til dagens krav til våtrom.

Badet har en enkel utførelse og det er registrert avvik som bom i flis, skade på servant, mangelfull utførelse rundt røropplegg, det er målt fukt i yttervegg bak dusjkabinett.

- Våtrommet må oppgraderes for å tåle normal bruk etter dagens krav.

- Våtrommet må totalrenoveres. Alle forhold med tettesjikt, våtsone, sluk m.m. må dokumenteres.

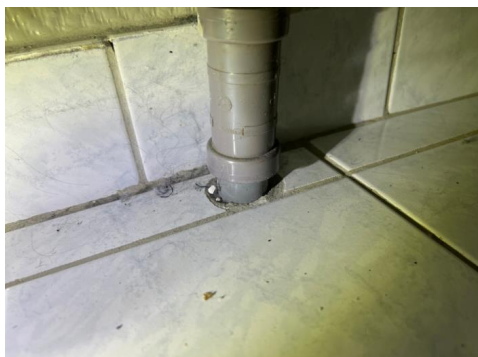
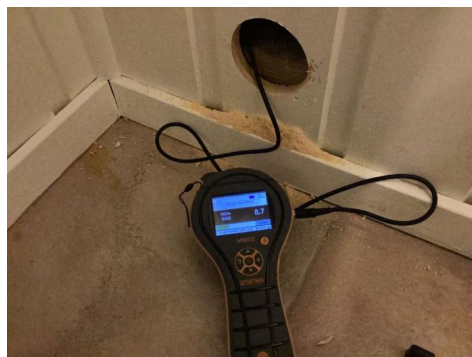
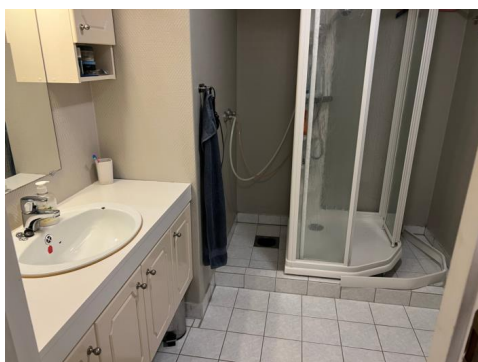
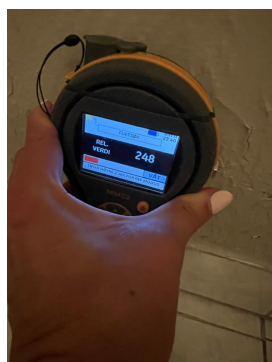
- Våtrommet må oppgraderes for å tåle normal bruk etter dagens krav.

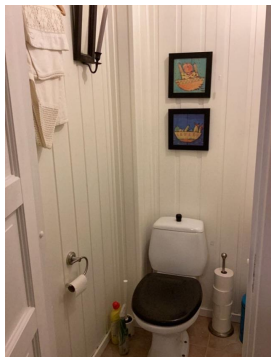
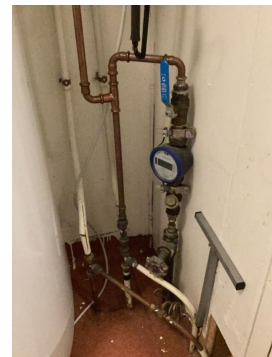
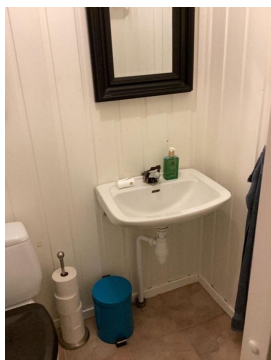
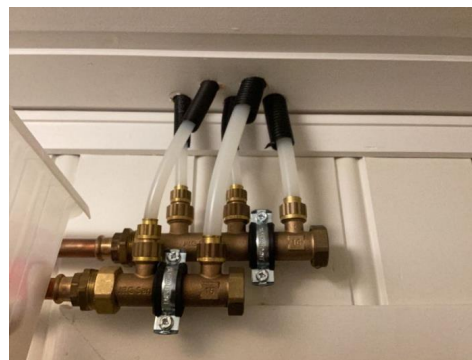
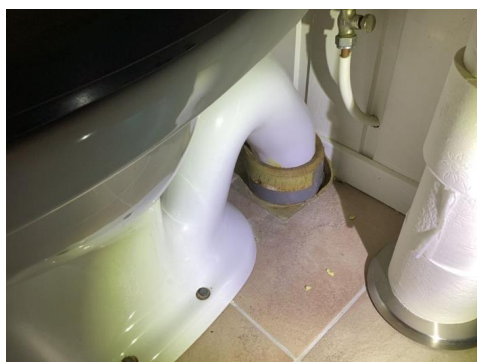
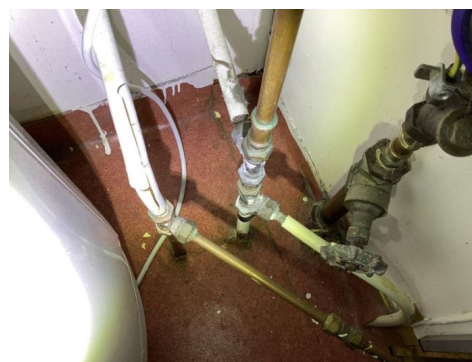
Toalettrom med fliser på gulv og malt trepanel på vegger og tak. Innredet med toalett og servant.

- Toalettrom har kun naturlig avtrekk fra rommet, NS 3600 krever mekanisk avtrekk for å kunne gi TG 0/1.

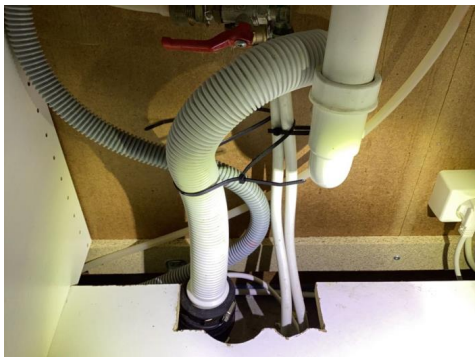
Det er avløpsrør av plast.

- Mer enn halvparten av forventet brukstid er passert på innvendige avløpsledninger.

- Det er ikke behov for utbedringstiltak siden anlegget fungerer i dag, men ut ifra alder kan skader plutselig oppstå på eldre anlegg.

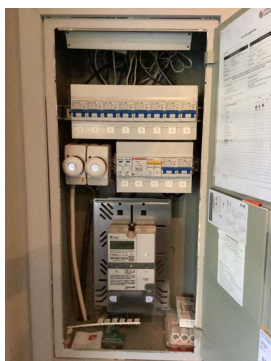
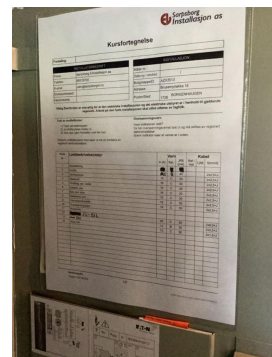
**Det er foretatt en elkontroll av boligen utført av Sarpsborg Elinstallasjon AS. Det anbefales å gjøre tiltak for å lukke avvikene.**

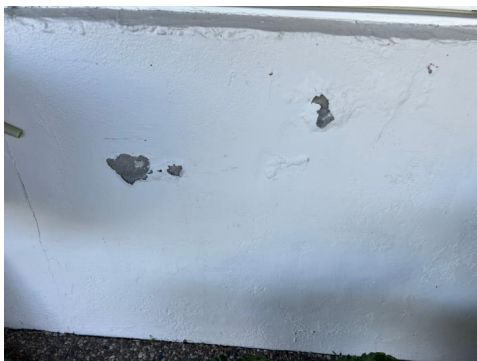
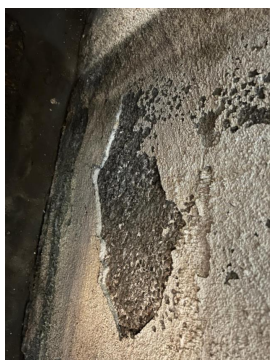
Bygningen har grunnmur i Lecablokker og betong.

- Det er registrert løs puss på muroverflater.
- Grunnmuren har sprekkdannelser.

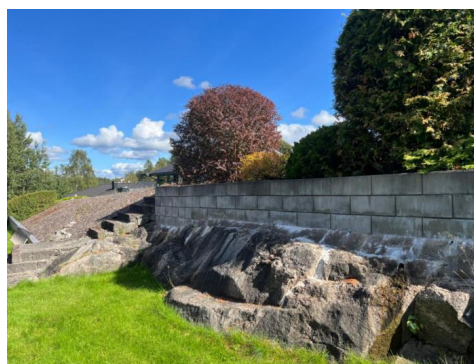
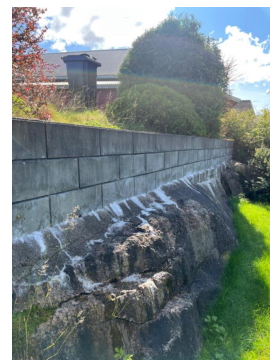
Forstøtningsmurer er av betongstein.

- Det mangler rekkverk/annen sikring på forstøtningsmuren(e) ut ifra dagens krav.
