# Tilstandsrapport

Enebolig

Bjørndalveien 11 A, 1708 SARPSBORG

Befaringsdato: 27.04.2026

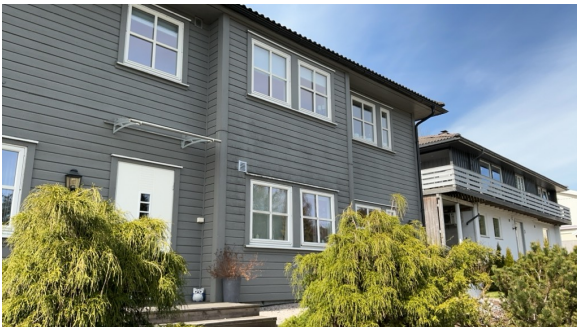
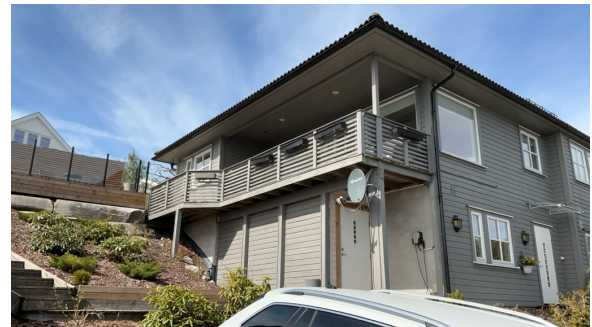
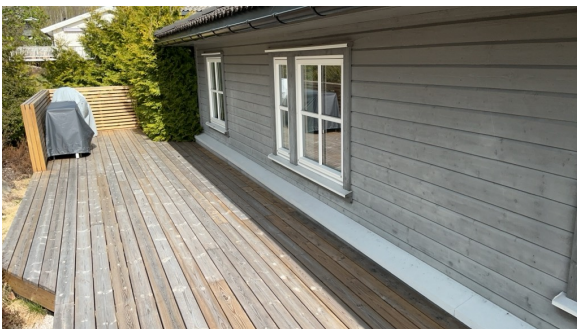
Det er registrert mangelfull eller utilstrekkelig musesperre ved luftespalte/overgang mot kledning. Forholdet kan gi åpninger hvor mus og andre skadedyr kan ta seg inn bak kledning eller videre inn i konstruksjonen.

Mangelfull musesperre

Det bør monteres egnet musesperre i åpne luftespalter og utsatte overganger, samtidig som nødvendig lufting bak kledning opprettholdes.

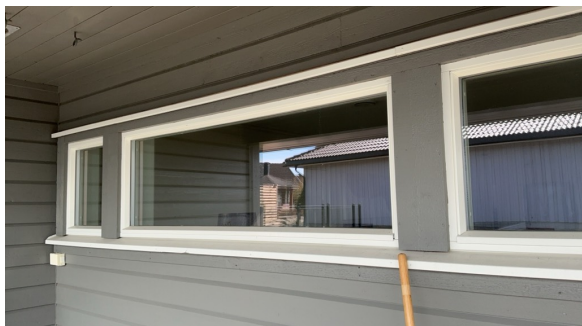
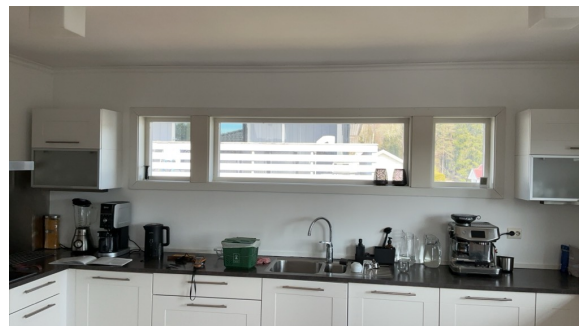
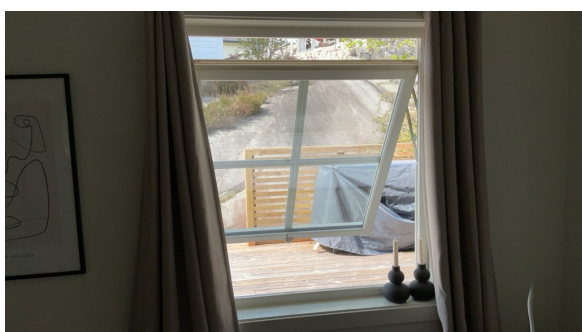
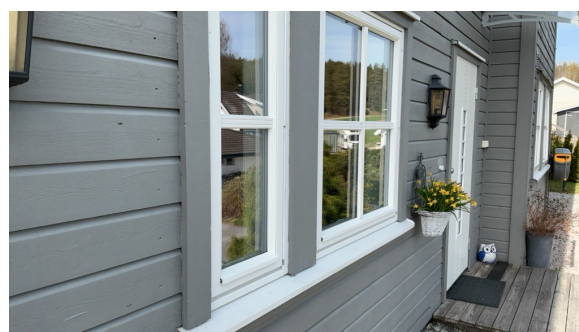
Det er registrert at enkelte utvendig karmen ikke ligger tett på vinduet, noe som øker risikoen for fuktinntreng til innenforliggende konstruksjoner.

Utvendig omramming bør monteres tett på vinduskarm.

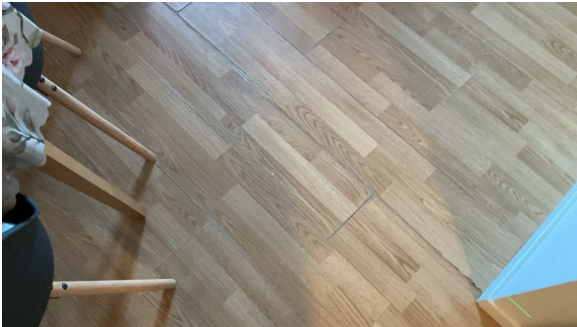
Overflater er av ulik tid, og fremstår således med forskjeller av slitasjegrad, utførelse og behov for vedlikehold. spesielt laminatgulvet har slitasje og skade utover det som kan forventes.

markant skade på laminatgulv

Den enkelte må vurdere behov for tiltak. Omfanget av tiltak vil være individuelt og bør vurderes ut fra ønsket bruksnivå og estetikk.

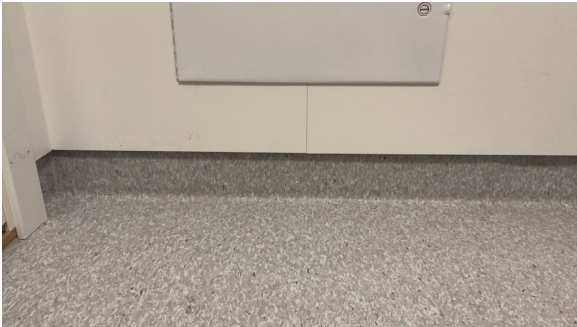
- Dersom våtromsplatene ikke er montert fagmessig, kan dette medføre utettheter som øker risikoen for fuktinntrengning bak platene. Over tid kan dette føre til oppfukning av tilstøtende konstruksjoner, noe som kan resultere i råteskader, muggvekst og eventuelle lekkasjer.

Mangler alulist og fuge i bunn av våtromsplater.

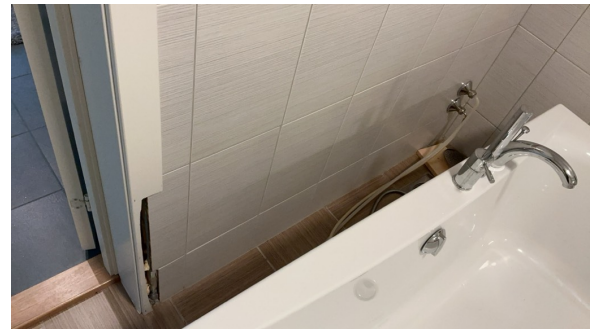
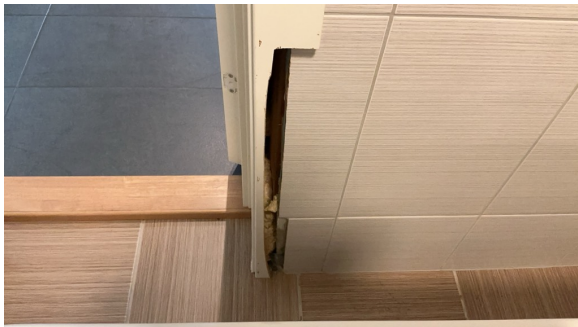
Det er påvist mangelfull/feil utførelse av membranløsning som gir fare for fukt i konstruksjonen i våtsone.

- Feil montering av sluk og klemring øker risikoen for vannlekkasjer. Dette kan føre til fuktskader i underliggende konstruksjoner.
- Usikker løsning rundt klemring gir økt risiko for at vann kan trenge ned mellom membranen og sluket. Dette kan føre til lekkasje og fuktskader i underliggende konstruksjoner over tid.

Feil montering av membranløsning øker risikoen for vannlekkasjer. Dette kan føre til fuktskader i underliggende konstruksjoner.

**Kostnadsestimat: 200 000 - 500 000**

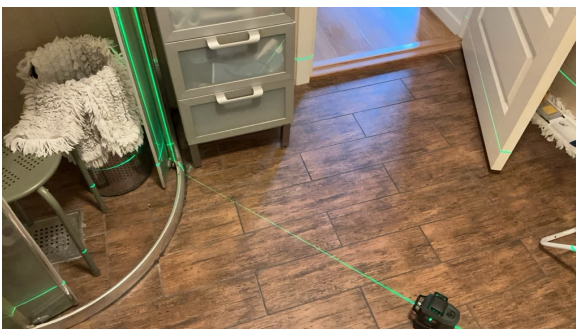
- Det er mulighet for at det kan forekomme vannlekkasje på våtrommet hvor vann ikke vil gå til sluk.
- Det er påvist avvik i fallforhold til sluk i forhold til krav i forskrift på byggetidspunktet.

- Eventuelt lekkasjevann fra utstyr utenfor dusjsone vil ikke ha en naturlig vei til sluket. Dette kan føre til at vann samler seg på gulvet og potensielt renner ut av rommet eller trenger inn i konstruksjonen.

**Kostnadsestimat: Under 20 000**

Det anbefales å etablere tilfredsstillende avrenning fra hele våtrommet til sluk. Dette kan innebære senking/fjerning av dusjsokkel, etablering av sekundært sluk eller annen lekkasjesikring som sikrer at eventuelt lekkasjevann ledes til sluk og ikke ut av rommet eller inn i konstruksjonen.

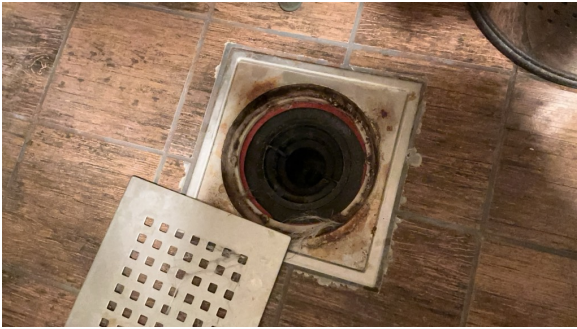
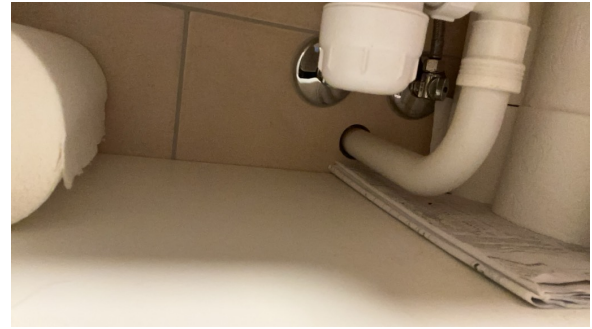
- Det er påvist mangelfull/feil utførelse rundt rørgjennomføringer e.l. som gir fare for fukt i konstruksjonen i våtsone.

Utett gjennomføring rund avløpsrør

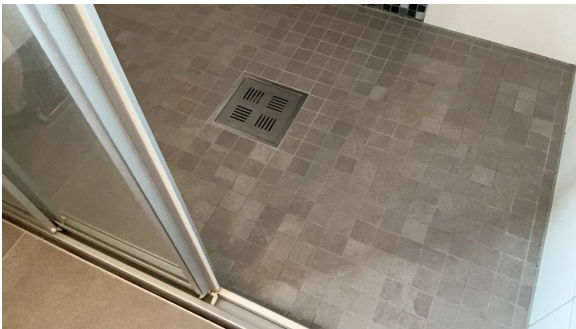
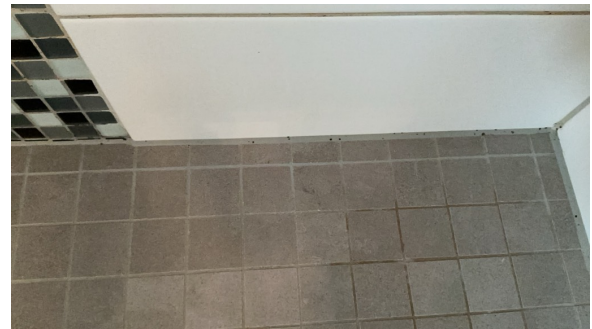
- Det er påvist avvik i fallforhold til sluk i forhold til krav i forskrift på byggetidspunktet.
- Svertesopp er registrert

Krav om at bruks- og lekkasjevann skal ledes til sluk anses ikke som oppfylt.

- Overflater må rengjøres.
  - Et bad med manglende/reduert fall til sluk blir mindre funksjonelt og sikkert for brukeren. Dette kan medføre stående vann på gulvet, vann som ikke ledes effektivt til sluket, økt risiko for at vann renner ut av rommet og redusert sklisikkerhet på gulvet.
- Det bør utføres tiltak for at lekkasjevann på utsiden av dusjdører skal kunne renne til sluk.

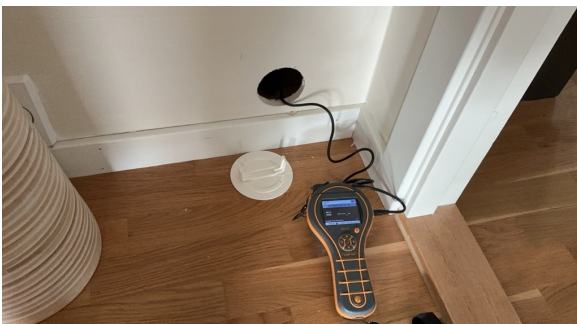
- Hulltaking er foretatt og det er påvist avvik i konstruksjonen.

Det er registrert maur i veggkonstruksjonen ved hulltaking. Det ble ikke påvist forhøyet fuktnivå ved målepunktet, men funnet gir grunnlag for videre undersøkelser for å avklare omfang, årsak og eventuell skade i konstruksjonen. Tiltak må vurderes etter nærmere kontroll.

- Gjennomføre ytterligere undersøkelser og foreta utbedring av skade.

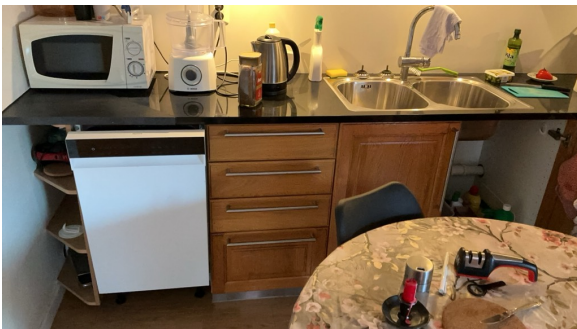
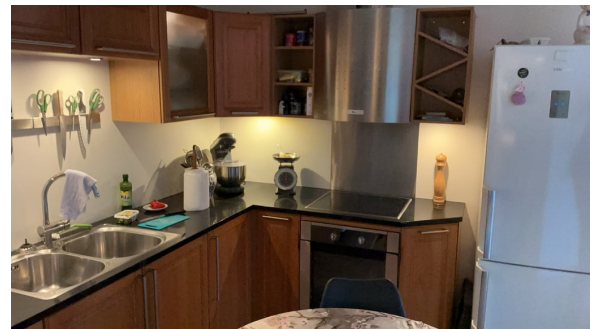
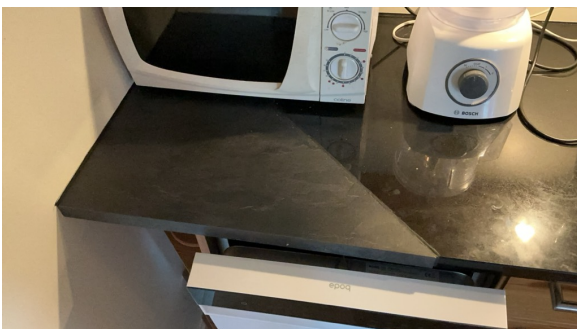
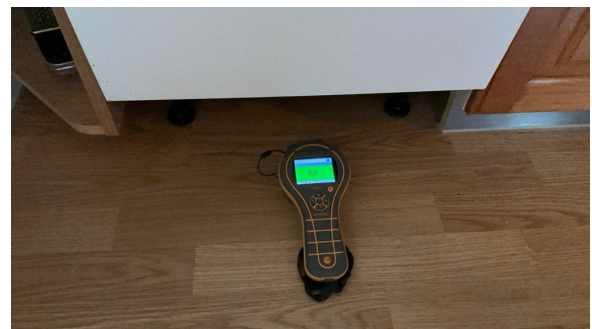
- Det er påvist skader på overflater/kjøkkeninnredning utover normal slitasjegrad.

Gulvet på kjøkken som også henger sammen med gulv i stue har svellinger og skader og bør skiftes.

Ufagmessig skjøt av benkeplate.

Den enkelte må vurdere behov for tiltak.

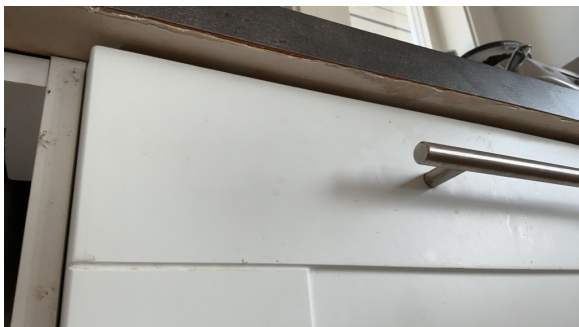
Det er regiskstrert avflassing og fuktskjolder i underkant av benkeplate ved vask og oppvaskmaskin.

Avflassing og fukt ved vask og oppvaskmaskin

Fuktskjolder og avflassing ved benkeplate tyder på tidligere eller pågående fuktbelastning, og bør følges opp for å unngå videre svelling og skader på kjøkkeninnredningen.

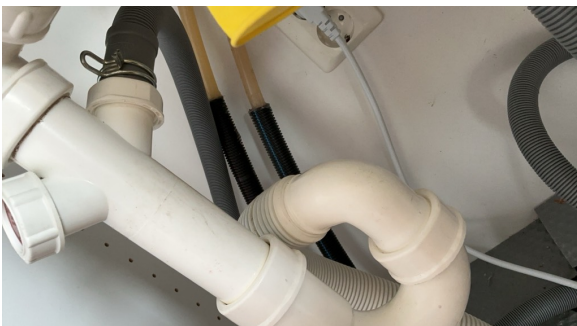
Rør-i-rør under kjøkkenbenken er ikke endetettet. Ved eventuelt lekkasje vil det være fare for at vann renner ut der. Kurser i fordelerskap er ikke merket.

Det må monteres tettemuffer i enden av varerørene. Kurser bør merkes.

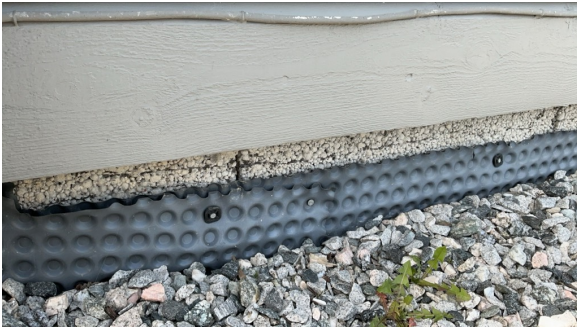
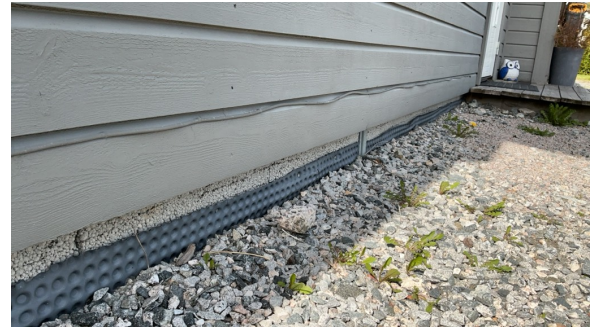
Manglende toppliste kan føre til at vann, jord og smuss kommer bak grunnmursplasten. Dette kan redusere fuktsikringen mot grunnmuren og øke risikoen for fuktbelastning på konstruksjonen.

Bør montere toppliste for å hindre fukt mellom drensplate og vegg.

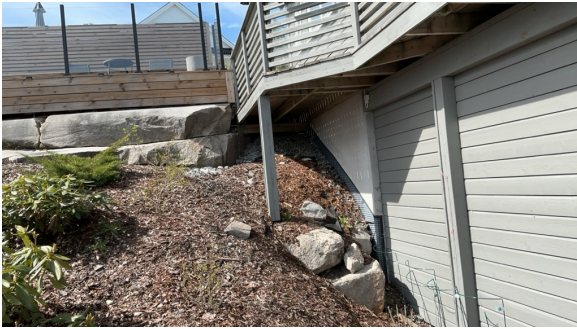
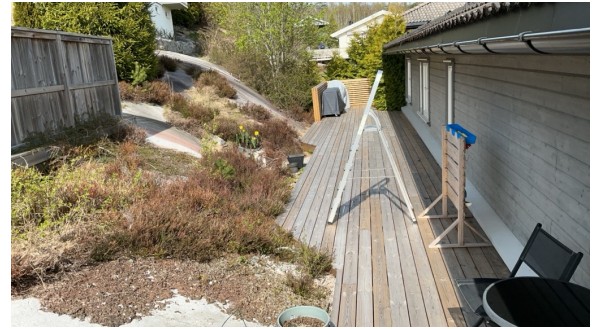
Manglende fall fra grunnmuren øker risikoen for fuktinntrenging og belastning på dreneringssystemet, samt risiko for skader på konstruksjonen over tid. Det anbefales å foreta terrengjusteringer slik at det etableres tilfredsstillende fall (1:50) minimum 3 meter ut fra grunnmur i samsvar med SINTEF Byggforsk sine anbefalinger.
