Tilstandsrapport

Rekkehus

Per Kremmers vei 5B, 1709 SARPSBORG

Rapportdato: 27.05.2025

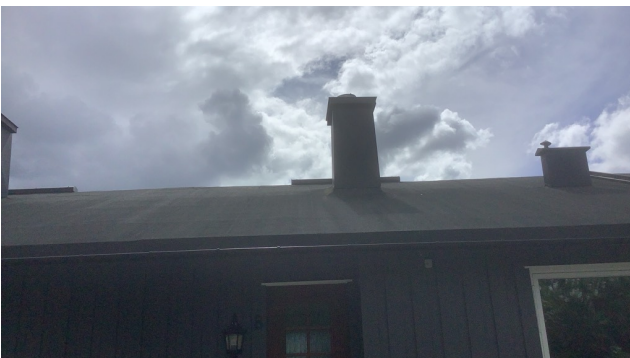
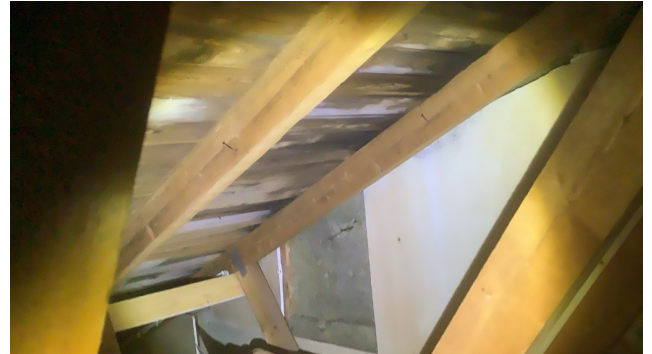
Det er fuktmerker på undertaket, og spesielt mot vegg til nabo.

Det bør gjøres ytterligere undersøkelser vedr fuktmerker i undertaket. Dette kan skyldes lekkasjer fra yttertaket, og kan føre til fuktskader i byggets konstruksjon.

- Overvåk tilstanden jevnlig. For å få tilstandsgrad 0 eller 1 må tekkingen skiftes ut, men tidspunktet for når dette er nødvendig er vanskelig å si noe om.

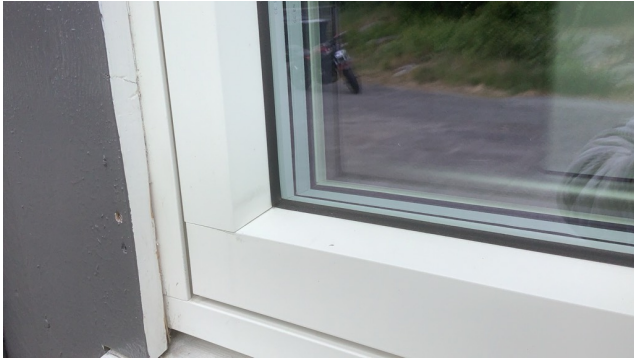
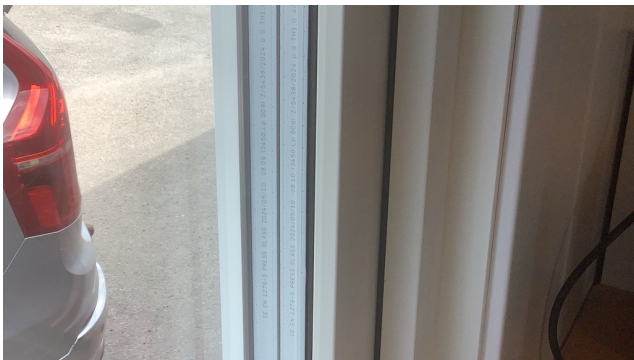
! TG 1 Dører - 2

- Karmene i dører er værslitte utvendig og det er sprekker i trevirket.

Slitte overflater kan føre til oppsug av vann, og råteskader.

- Det må påregnes noe vedlikehold og at enkelte dører må skiftes ut.

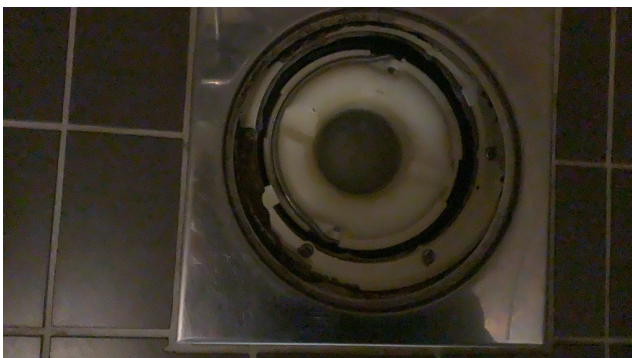
TG 2 Sanitærutstyr og innredning

- Det er ikke påvist tilfredsstillende løsning for å synliggjøre lekkasje fra innebygget sisterner.

- Uten dreneringsløsning/lekkasjesikring kan lekkasjer pågå over lang tid uten å bli oppdaget. Dette kan føre til omfattende fuktskader i omkringliggende byggematerialer.

Manglende avrenning kan føre til at en eventuell vannlekkasje ikke blir oppdaget, og gir skader i konstruksjonen.

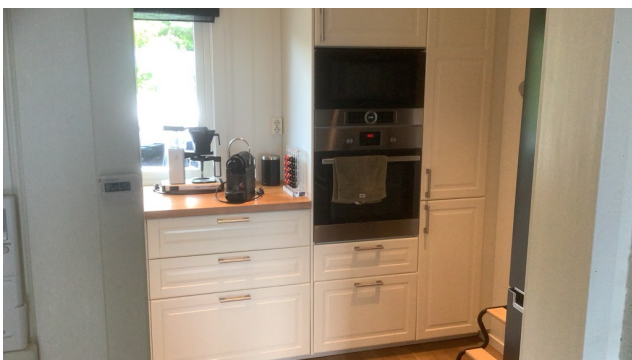
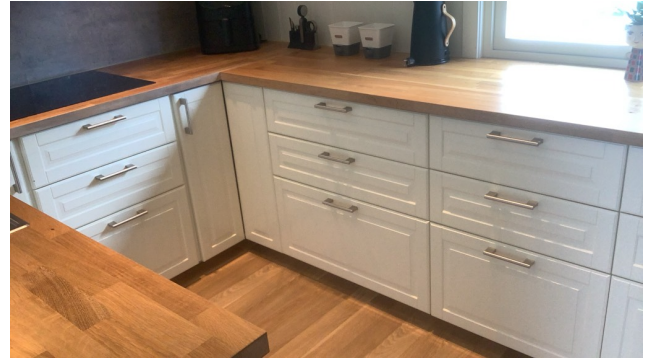
TEK10 ble det innført krav om lekkasjesikring for rørføringer i skjulte konstruksjoner og kjøkkeninstallasjoner med vanntilkobling. Her ble det fastslått at det må være en synlig lekkasjesikring eller automatisk vannstopper når det installeres vanntilkoblet utstyr.

Manglende komfyrvakt kan føre til større brannfare.

Manglende waterguard kan føre til at vann ikke blir stoppet ved en eventuell vannlekkasje under kjøkkeninnredningen. Dette kan igjen føre til større vannskader.

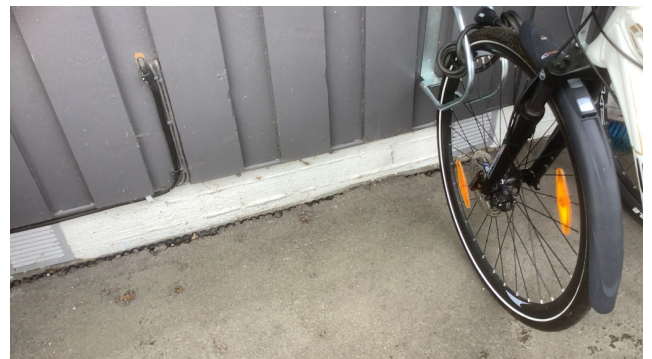
TG 2 Grunnmur og fundamenter

Boligen er oppført på grunnmur i støp.

Rommene bør ryddes for inspeksjon av muren.

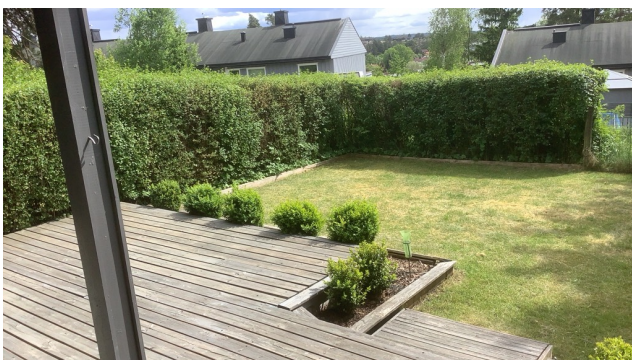
! TG 2 Utvendige vann- og avløpsledninger

VA ledninger ligger i en lukket konstruksjon, og er derfor ikke sjekket.
TG er i hht alder.
Pga alder anbefales det rørrinspeksjon.

- Det er ikke behov for utbedringstiltak siden anlegget fungerer i dag, men ut ifra alder kan skader plutselig oppstå på eldre anlegg.
- Avløpsanlegget må sjekkes.
