# Tilstandsrapport

Enebolig

Hans Andersensvei 3, 1673 KRÅKERØY

Oppdragsnr.: 13144-1102

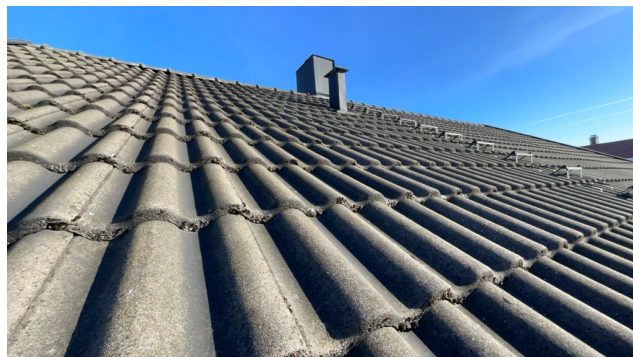
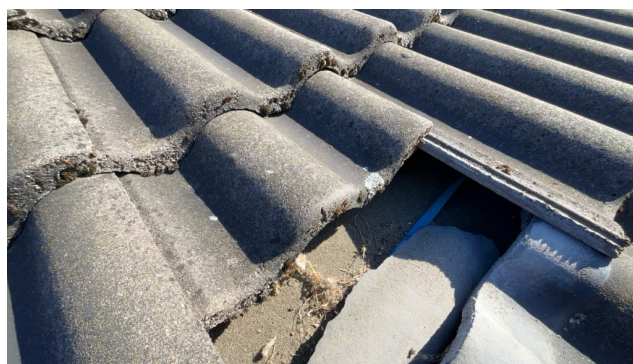
Siden taket (takkonstruksjon, takteking og skorstein) kun er observert fra takfot i stige, er vurderingen begrenset av dette. Det er ikke sikkerhetsmessig forsvarlig å bevege seg ut på taket. Selv om det ikke er avdekket skader under befaringen, betyr ikke dette at det ikke foreligger skader som en besiktigelse på taket kan avdekke. Vær oppmerksom på denne risikoen. En undersøkelse på taket kan utføres av en fagperson under tilstrekkelige sikkerhetsforhold.

- Når takteking og undertak begynner å bli gamle, øker risikoen for lekkasjer, noe som kan føre til omfattende og kostbare reparasjoner av underliggende konstruksjoner dersom en ikke foretar tiltak på konstruksjonene før dette oppstår.
- Tidspunkt for utskiftning av takteking nærmer seg.

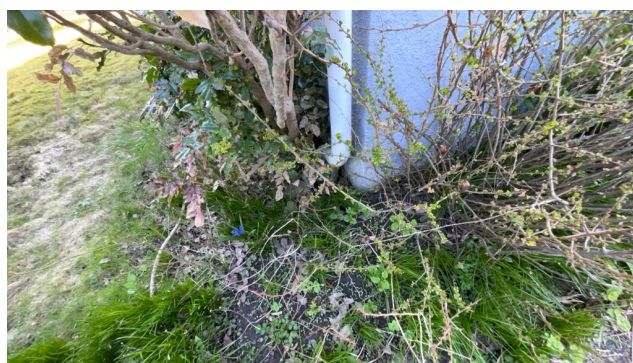
### TG 2 Nedløp og beslag

**Beskrivelse**  
Nedløp, takrenner og takhatter av plastbelagt stål.

- Overvåk tilstanden jevnlig. For å få tilstandsgrad 0 eller 1 må beslag/renner/nedløp skiftes ut, men tidspunktet for når dette er nødvendig er vanskelig å si noe om.
- Det er ikke krav om utbedring av snøfangere opp til dagens krav.
- Det bør lages system for bortledning av vann fra taknedløp ved grunnmur.

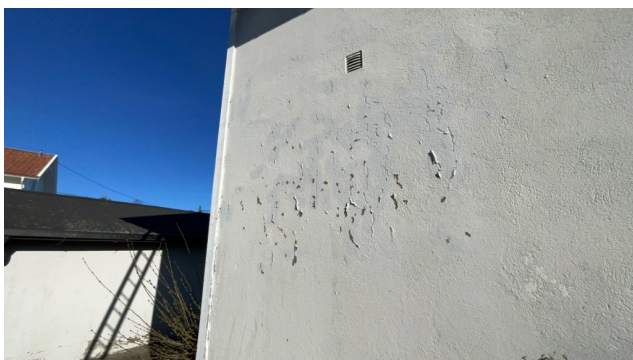
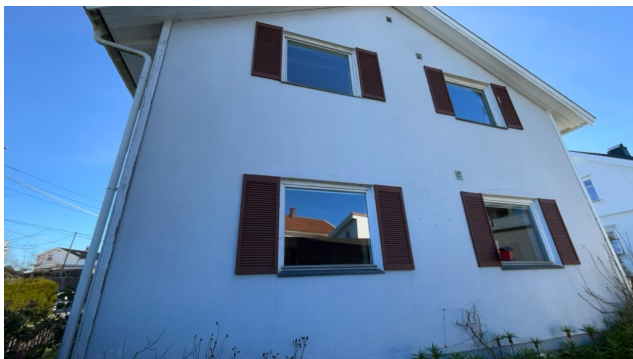
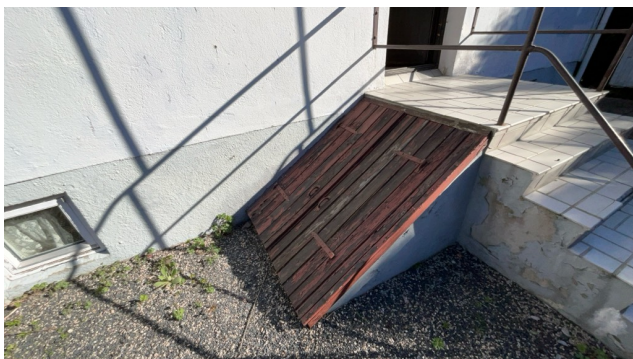
## TG 2 Veggkonstruksjon

- Det er påvist sprekker i murte/pussede fasader.
- Kjellerlem har råteskader og bør skiftes.

- Lokal utbedring må utføres.
- Sprekker i grunnmuren må tettes.

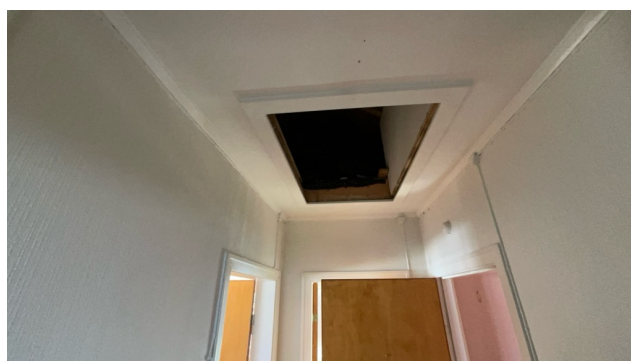
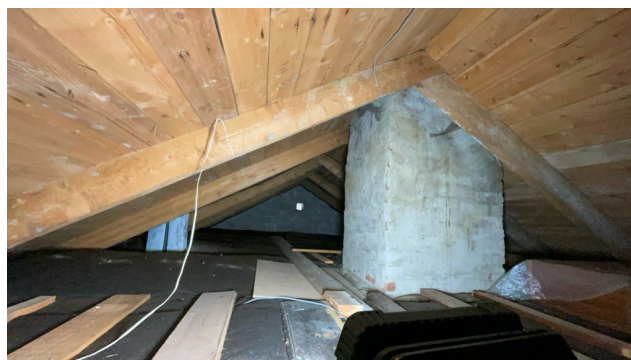
## TG 2 Takkonstruksjon/Loft

Startende råteskader i vindskier

Skifte vindskier som er berørt.

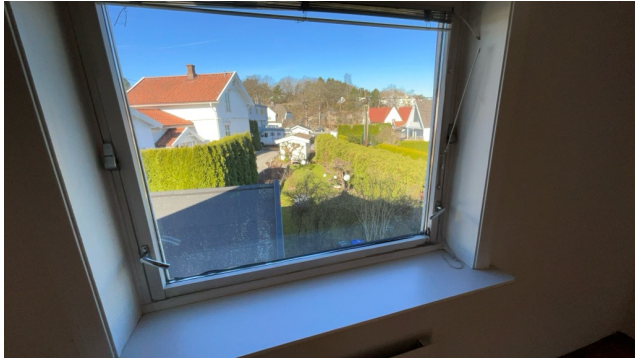
## TG 3 Vinduer

- Det er påvist at enkelte vinduer er vanskelig å åpne/lukke.
- Det er påvist avvik rundt innsetningsdetaljer.
- Det er påvist noen glassruter som er punktert eller sprukne.
- Det er påvist vinduer med fukt/råteskader.
- Karmene i vinduer er slitte og det er sprekker i trevirket.

Noen av de gamle vinduene er værslitte og har skader.

- Vinduer med råteskader må erstattes med nye.
- Vinduer med punkterte/sprukne glass må påregnes skiftes ut, enten hele vinduet eller kun selve glassene.
- Det må påregnes noe vedlikehold og at enkelte vinduer må skiftes ut.

Kostnadsestimat: 100 000 - 200 000

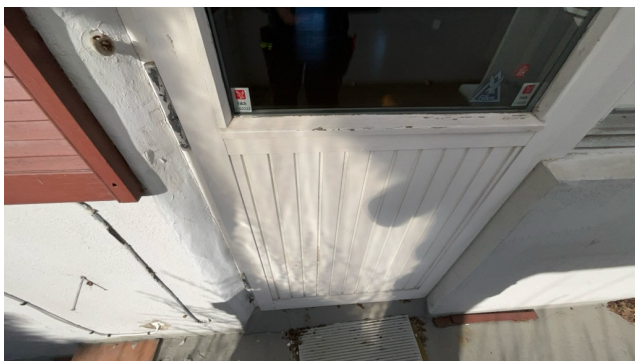
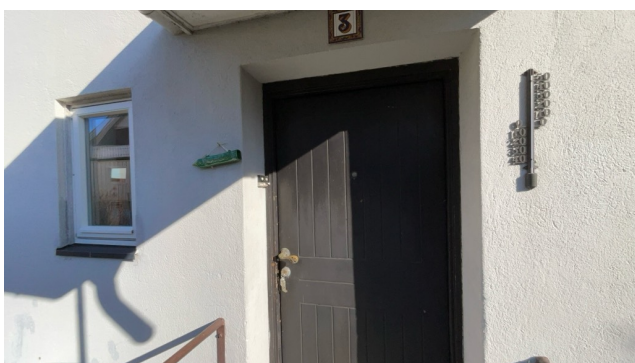
## TG 2 Dører

- Det er påvist dører som er vanskelig å åpne eller lukke.
- Karmene i dører er værslitte utvendig og det er sprekker i trevirket.

- Det må påregnes noe vedlikehold og at enkelte dører må skiftes ut.

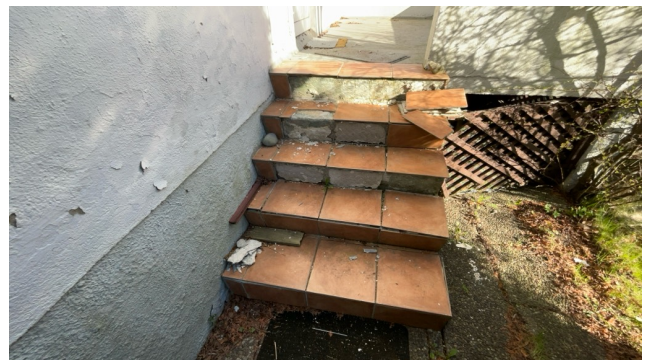
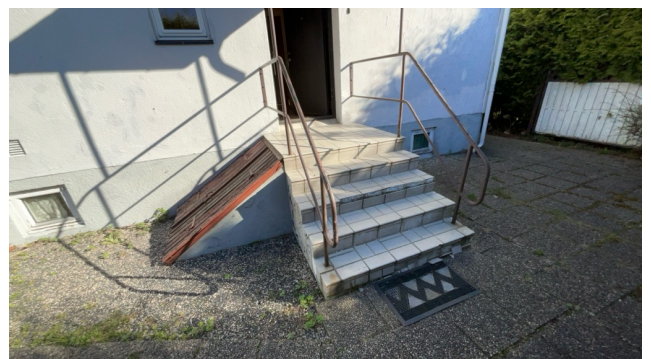
## TG 2 Utvendige trapper

- Betongtrapp har mindre sprekker/skader
- Løse fliser og skader etter salting og isspreng.

- Påviste skader må utbedres.

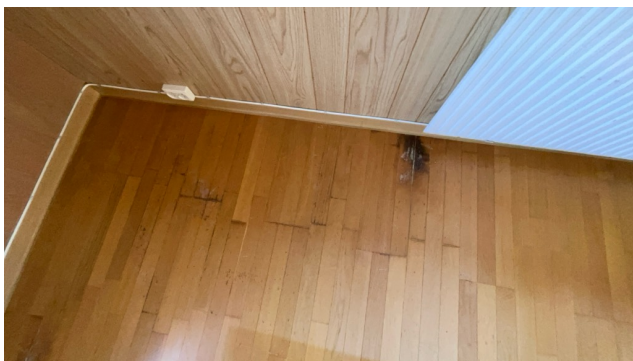
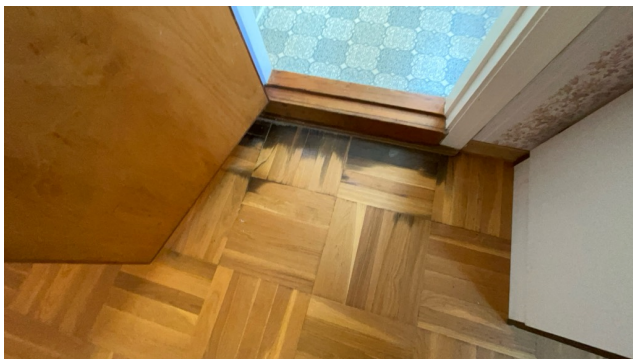
## TG 3 Overflater

- Det er stedvis påvist synlige skader på overflater.
- Overflater har en del slitasjegrad utover det en kan forvente.

TG 3 gjelder i hovedsak skader i parkett og gulvbelegg etter lang tids bruk samt tidvis lekkasjer. Samt vegger 1.etasje

- Overflater må utbedres eller skiftes.

**Kostnadsestimat: 200 000 - 500 000**

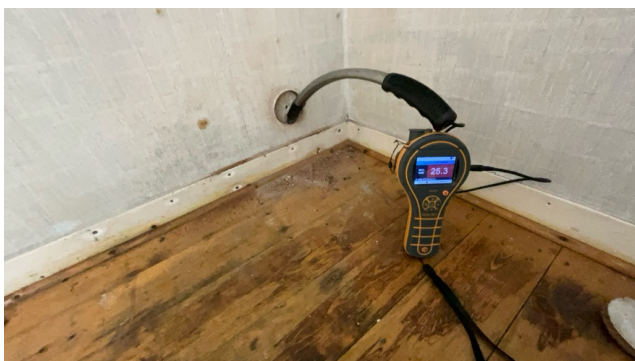
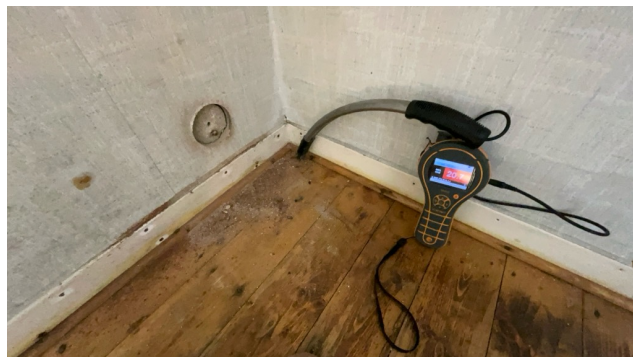
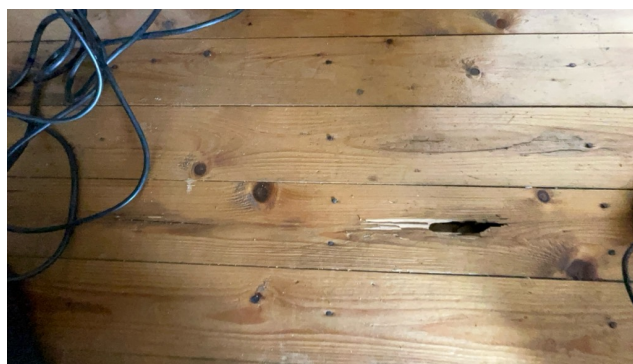
## ! TG 3 Rom Under Terreng

Det er 2 rom som er innredet. Det ene har en vask.  
Det er råteskader i furugulv soverom og synlig fukttopptrekk i murgulv og murvegger i form av saltutsag.

- Det er gjennom hulltaking påvist høyt fuktnivå inne i trekonstruksjonen i hulltakingen, men ikke påvist fuktskader i dette området. Høy luftfuktighet kan over tid føre til muggvekst eller svertning av materialer. Samtidig kan materialer og konstruksjoner bli ødelagt.
- Det er gjennom målinger påvist høyt fuktnivå i trevegger i underetg./kjeller, det er derfor ikke foretatt hulltaking
- Det er i hulltaking påvist fukt-/råteskader.
- Det er påvist fuktighet i oppforet tregulv i underetg./kjeller, og det er derfor ikke foretatt hulltaking.
- Det er påvist indikasjoner på noe fuktgjennomtrenging i kjellergulv.
- Det er påvist indikasjoner på noe fuktgjennomtrenging inn i kjellermur.
- Det er påvist synlige fukt/råteskader i treverk i underetg./kjeller, hulltaking er derfor ikke nødvendig

- Det anbefales at alt treverk i kjeller fjernes og at kjelleren har mest mulig åpne murkonstruksjoner med god utlufting.
- Ytterligere undersøkelser må foretas for å få kartlagt tilstanden og omfanget på eventuelle skader.

Redrenering og fuktsikring av yttervegg. Lede takann vekk fra mur.  
Bruk uorganisk materiale i kjeller.

**Kostnadsestimat: 100 000 - 200 000**

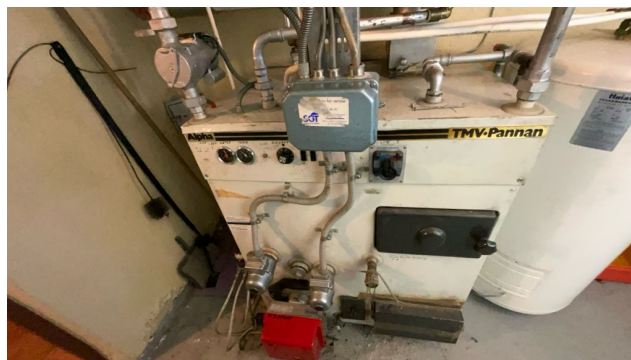
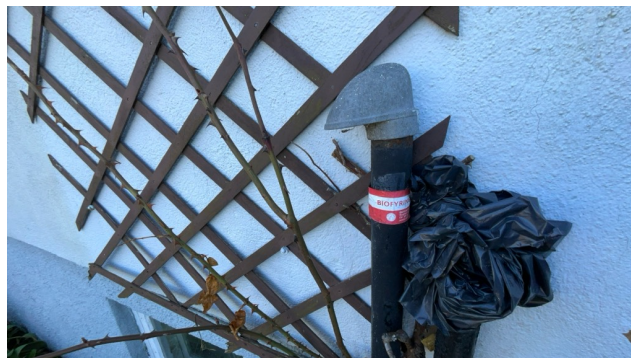
### TG 2 Varmesentral

- Det foreligger ikke service på anlegget siste to år.
- Mer enn halvparten av forventet brukstid på varmesentral er oppbrukt.
- Det er avvik:

- Det bør utføres service på anlegget.

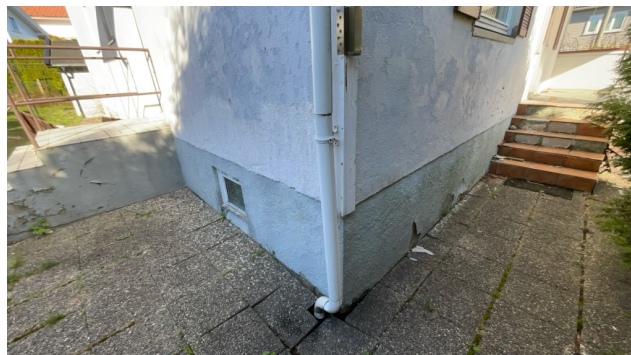
### ! TG 3 Fuktsikring og drenering

- Det mangler, eller på grunn av alder er det sannsynlig at det mangler, utvendig fuktsikring av grunnmuren ved kjeller/underetasje.
- Mer enn halvparten av forventet levetid på drenering er overskredet.
- Det er ut ifra observasjoner konstatert at drenering/tettesjikt har funksjonssvikt/svært begrenset effekt.

- Det må foretas lokal utbedring.
