STOREBØVEGEN 183

# Tilstandsrapport

Befaringsdato: 18.06.2025

## ENEBOLIG MED HYBEL

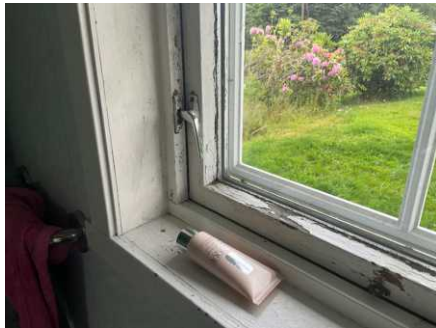
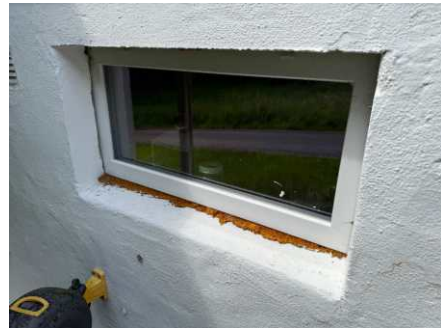
- Det er påvist andre avvik:
- Det ble registrert råteskader i soveromsvinduer i loftsetasjen (mot sør).

## TG 3 Vinduer med råteskader

- Andre tiltak:
- Vinduer med råteskader må påregnes å skiftes.

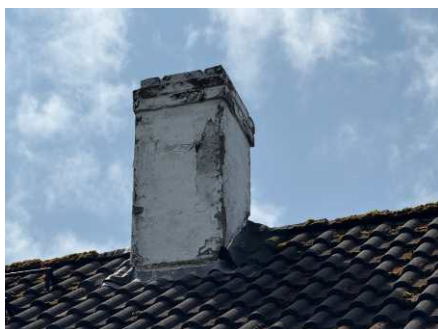
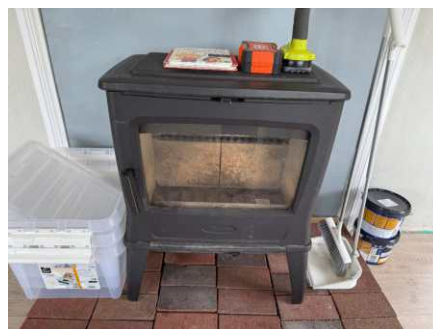
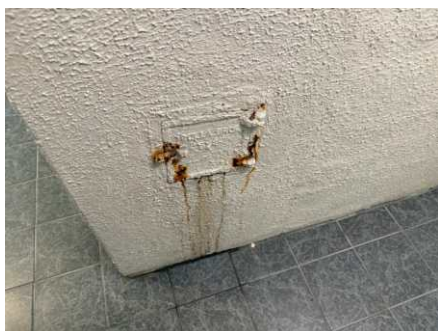
- Det er påvist andre avvik:
- Mer enn halvparten av forventet brukstid er passert på pipe (TG2)
- Rennemerker fra sotluke/feieluke (TG2).
- Ildfast plate mangler på gulvet under sotluke/feieluke på pipe (TG2).
- Pipevanger er dels ikke synlige (TG3).
- Slitasje på skorstein (TG2).

- Andre tiltak:
- Det anbefales jevnlig tilsyn og kontroll med tanke på eventuell svekket funksjon. Utbedringer bør vurderes ved tegn til skader eller lekkasjer. Konf. feier vedr. behov for tiltak. Estimert omfatter kun synliggjøring av pipevanger grunnet gitt TG3 for dette punktet.
- Det anbefales å montere takhette på pipe.

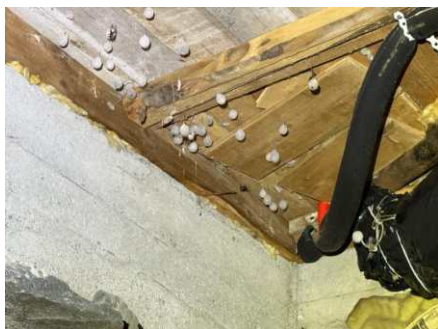
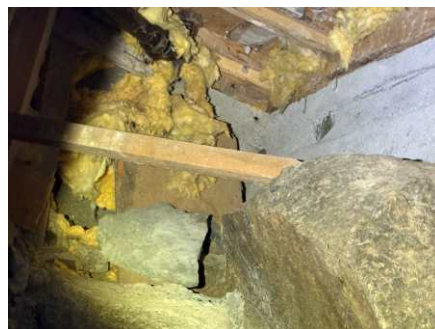
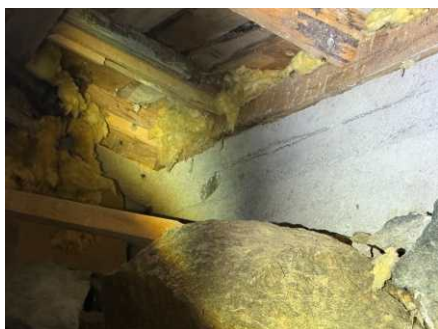
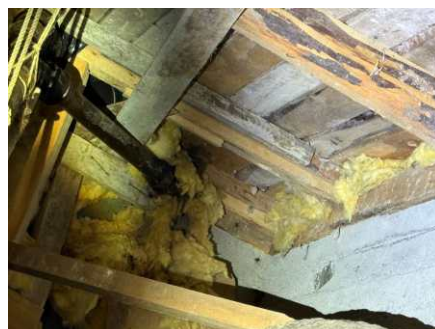
- Det er påvist andre avvik:
- Det er manglende dampsperre på bakken. Dette gir risiko for fuktopptrekk og forhøyet luftfuktighet.

- Det er svak ventilering i krypkjelleren. Manglende ventiler fører til stillestående luft og dårlig uttørking.
- Fuktig miljø i krypkjeller, trolig fra diffusjon, kondens eller direkte innsig.
- Det er observert edderkopppnett og kokonger i stort omfang. Dette indikerer stillestående, fuktig luft og lav sirkulasjon.
- Lukt av jord, fukt eller mugg ble registrert i krypkjelleren, noe som indikerer langvarig fuktpåvirkning.
- Isolasjonen i bjelkelaget er stedvis løsnet, hvilket kan redusere isolasjonsevnen og gi fuktfare.

## TG 2 Rom Under Terreng

- Andre tiltak:
- Det bør foretas tiltak for å redusere fuktighet i kjeller. Rotoravfukter bør vurderes.
- Ved rehabilitering må en være oppmerksom på forholdene, da det ikke kan utelukkes ytterligere behov for tiltak ifb. med bjelkelag eller øvrige konstruksjoner. Dette krever nærmere undersøkelser.
- Det anbefales å montere dampsperre (plastfolie) over hele grunnen med overlapp og tetting mot vegger. Fest eventuelt med stein/pukk.
- Krypkjelleren bør jevnlig kontrolleres
