# Tilstandsrapport

📍 Raadhusgaten 17C, 1632 GAMLE FREDRIKSTAD

# gnr. 302, bnr. 17, snr. 7

Rapportdato: 25.09.2023

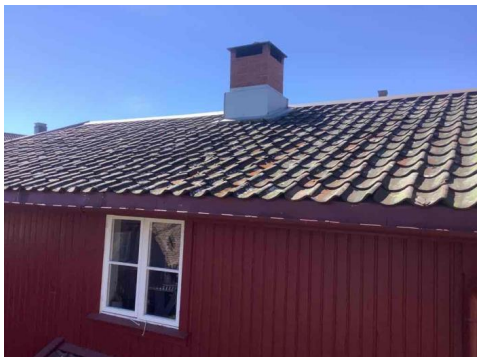
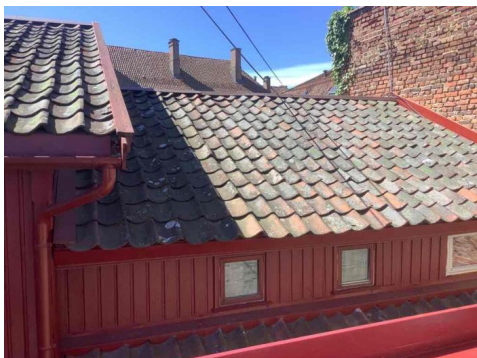
Yttertaket er tekket med en eldre teglstein.  
Eier opplyser at deler av taket er utbedret i 2019, men har gammel takstein.

**NB!**  
Det er en pågående utbedring av yttertaket etter skade (forsikringssak).  
Eier opplyser at dette vil bli utbedret.

- Mer enn halvparten av forventet brukstid er passert på taktekingen.
- Mer enn halvparten av forventet brukstid er oppbrukt på taktekingen.

Eldre teglstein er som regel ikke tette, og jevnlig sjekk bør foretas.  
Skader på yttertaket er i hht opplysninger en forsikringssak, og vil bli utbedret.

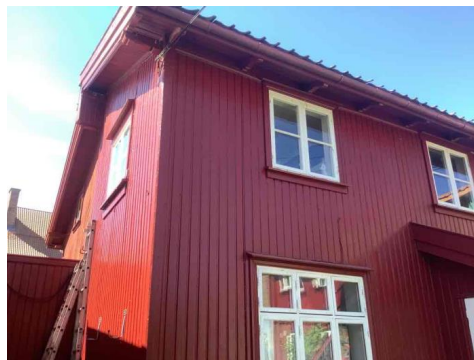
Ytterveggene har stående kledning med fals.  
Eier opplyser at kledningen ble malt i 2021.

- Det er avvik:
- Kledningen er noe værslitt.

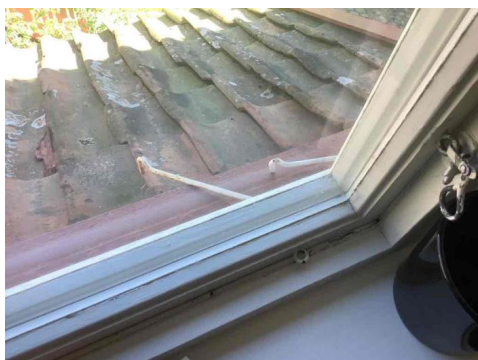
Avhengig av lys- og solforhold kan punktering i glass være vanskelig å se, og derfor kan det være tilfelle at glass er punktert uten at det er oppgitt i denne rapporten.

- Karmene i vinduer er slitte og det er sprekker i treverket.

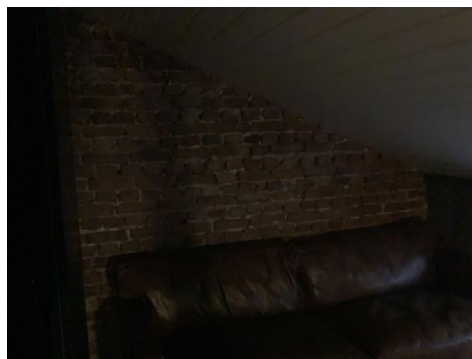
Eier opplyser at parketten er fra 2018.

En vegg med eldre teglstein.

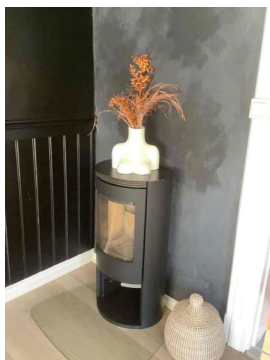
Det er montert vedovn i stuen.  
Innerrøret i pipen er ikke inspisert.

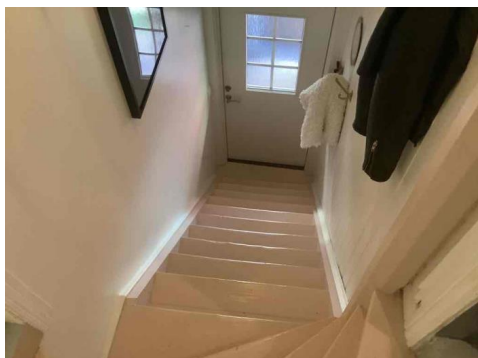
## Innvendige trapper

Malt innvendig trapp med tette trinn.  
Det er ikke montert håndløper på vegg.

- Det mangler håndløper på vegg i trappeløpet.

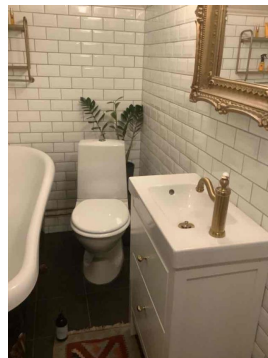
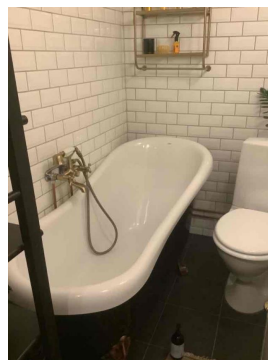
Eier opplyser at badet er fra 2018.  
Det er fliser på veggene og gulvet.  
Eier opplyser at det er lagt flis på flis.  
Badet har baderomsinnredning, badekar og gulvklosett.

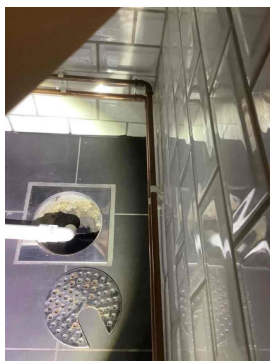
I følge eier er det en eldre membran, det er kun lagt nye fliser i 2018.

- Mer enn halvparten av forventet brukstid er passert på membranløsningen.

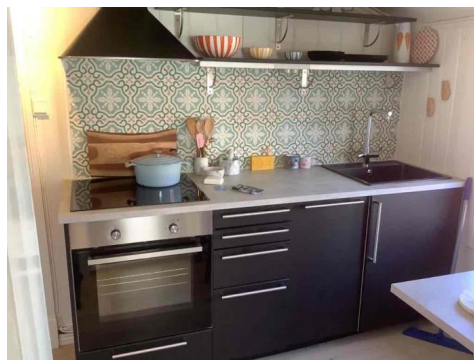
Innredningen har malte skapfronter i glatt utførelse, og laminert benkeplate.

Det er fliser på veggene mellom over- og underskapene.

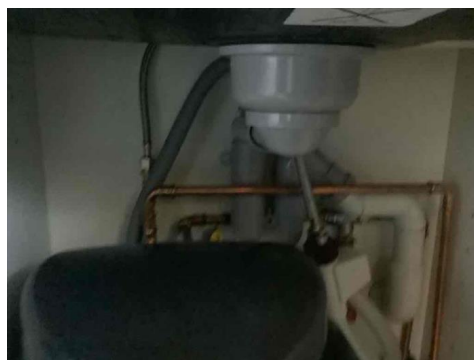
Rør i lukkede konstruksjoner er ikke inspisert.

TG er kun basert på alder og synlige rør.

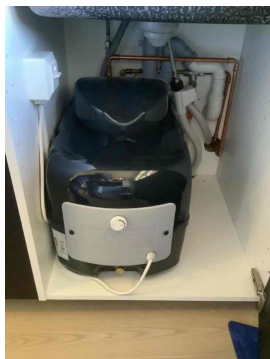
Det er montert benkebereder i kjøkkenskapet.

- Det er ikke påvist tilfredsstillende avrenning eller annen kompenserende løsning fra varmtvannstank.

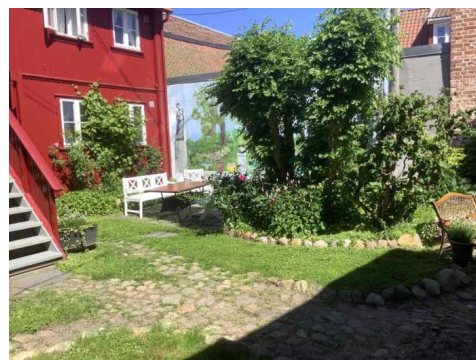
### Terrengforhold

Utearealene er felles og derfor kun kommentert, og ikke besiktiget.  
Det er felles uteplass med brostein, beplantning og sittegruppe.
