# Tilstandsrapport

Boligbygg med flere boenheter

Østgårdveien 1C, 1617 FREDRIKSTAD

Befaringsdato: 07.05.2025

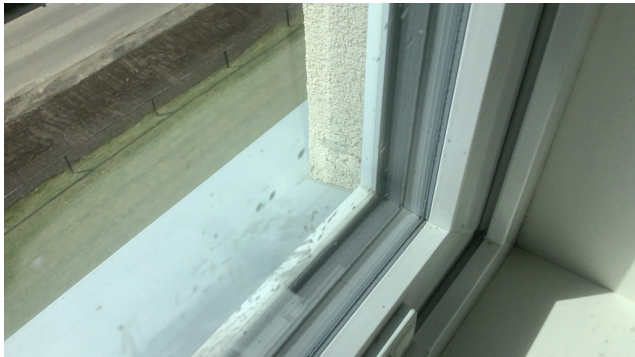
### ! TG 1 Vinduer

Vinduene har pvs rammer og tre-lags glass.  
Avhengig av lys- og solforhold kan punktering i glass være vanskelig å se, og derfor kan det være tilfelle at glass er punktert uten at det er oppgitt i denne rapporten. Det blir kun gjort kontroll på enkelte vinduer, avvik på årstall kan forekomme.

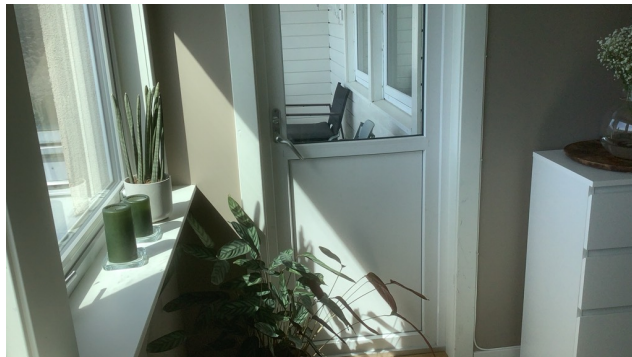
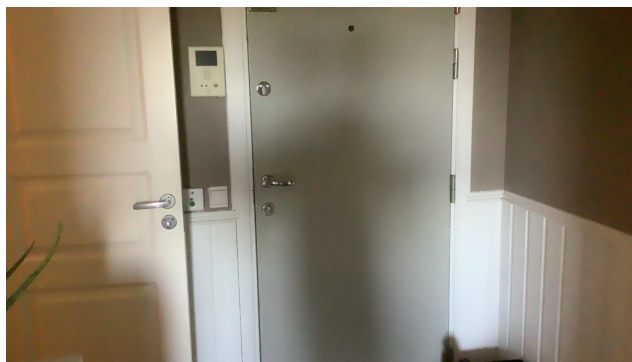
### ! TG 2 Dører

Malt ytterdør med glassfelt.  
Malt terrassedør med tolags glass.

Slitte overflater kan føre til oppsug av vann.

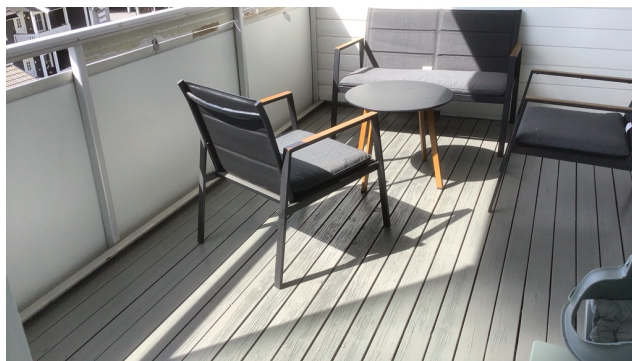
### ! TG 1 Balkonger, terrasser og rom under balkonger

Balkongen har overliggende tregulv.  
Det er montert rekkverk.  
Utgang fra stue.

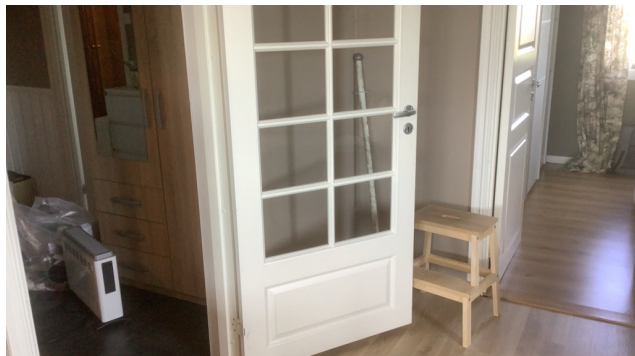
- Det er påvist andre avvik:

Eventuelt bytte dørbladene på slitte dører.

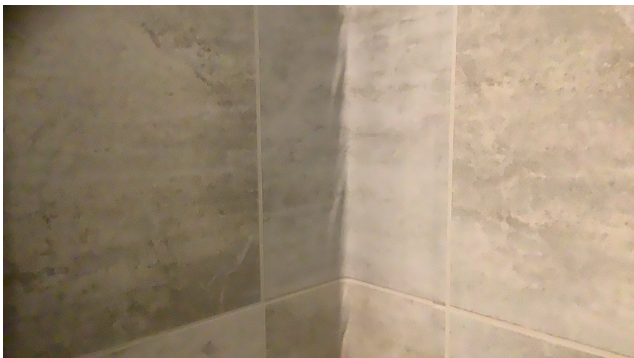
Det er ikke observert større skader på overflatene, men tapen er løs i hjørner.

Ta jevnlig sjekk av overflater, og utbedre eventuelle skader som oppstår.  
Skader og brudd i tapeten kan føre til fuktskader i underliggende vegg.

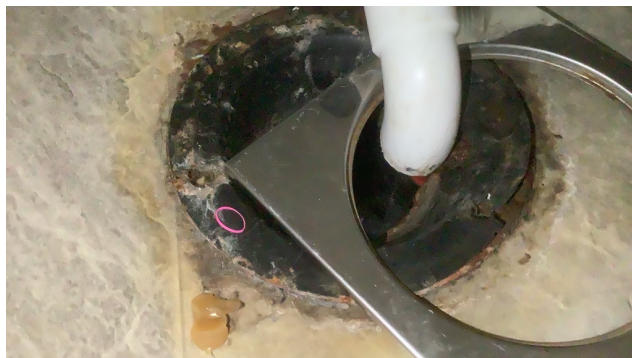
- Det er påvist mangelfull/feil utførelse rundt rørgjennomføringer e.l. som gir fare for fukt i konstruksjonen i våtsone.
  - Mer enn halvparten av forventet brukstid er passert på slukløsningen.
- Sluket har en eldre årgang, og har en del rust.  
Det er ikke fremvist dokumentasjon på membran.

Udokumentert membran er en risikofaktor vedr utførelsen, og det kan derfor ikke utelukkes at det kan være skjulte feil eller mangler.  
Slukt bør byttes pga rust og alder.

- Løsningen/utførelsen rundt rørgjennomføringer gir fare for fukt inn i konstruksjoner.
- Det må foretas lokale tiltak for å utbedre utettheter på våtrommet.
- Overvåk tilstanden jevnlig. For å få tilstandsgrad 0 eller 1 må slukløsningen skiftes ut og sannsynligvis må også membransjiktet skiftes/utbedres. Det er imidlertid vanskelig å si noe om tidspunktet for når dette er nødvendig.

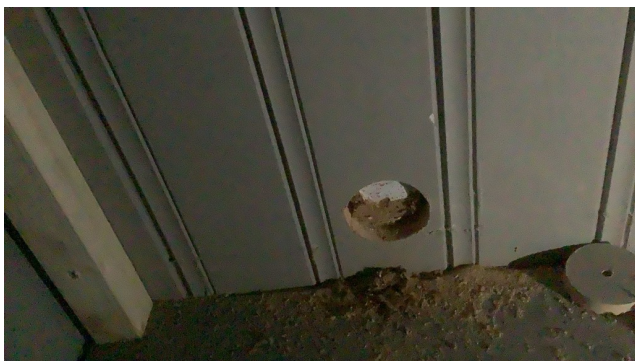
Det ble boret 73 mm hull over svill, og ikke målt forhøyede fuktverder. Dette kan ikke garanteres at det kan være fukt andre steder/deler av badet.

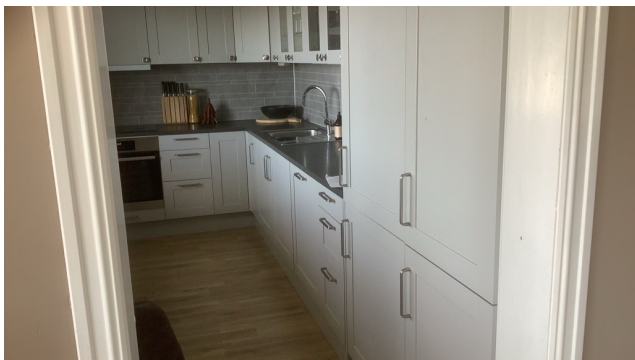
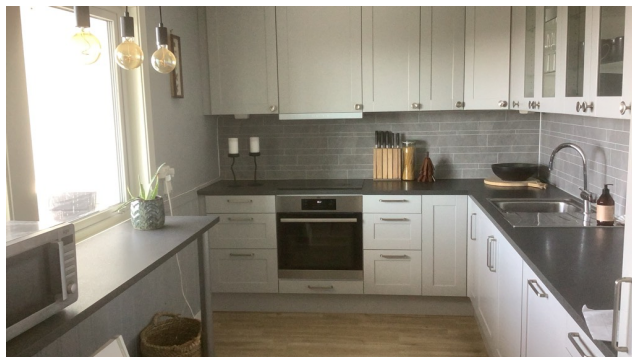
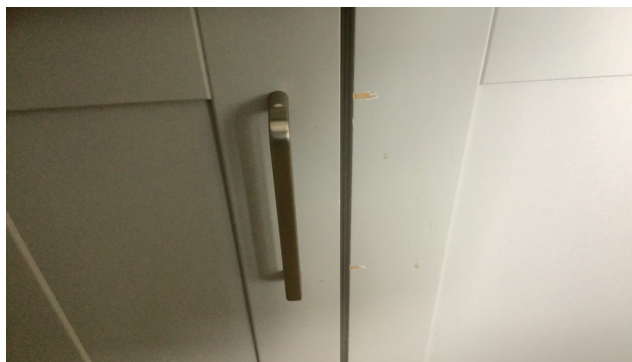
Manglende komfyrvakt kan føre til større brannfare.

Manglende waterguard kan føre til at vann ikke blir stoppet ved en eventuell vannlekkasje under kjøkkeninnredningen. Dette kan igjen føre til større vannskader.

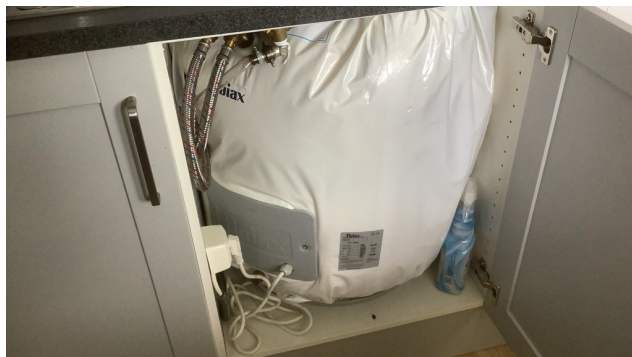
Hvis ikke berederen står i rom med sluk, eller har avrenning til sluk, kan dette føre til vannskader ved en eventuelt vannlekkasje. Direkte el-tilkobling bør utføres.

- Det bør etableres tilfredsstillende el-tilkobling etter gjeldende forskrift.
- Det bør etableres tilfredsstillende avrenning eller lekkasjesikring ved varmtvannstank.

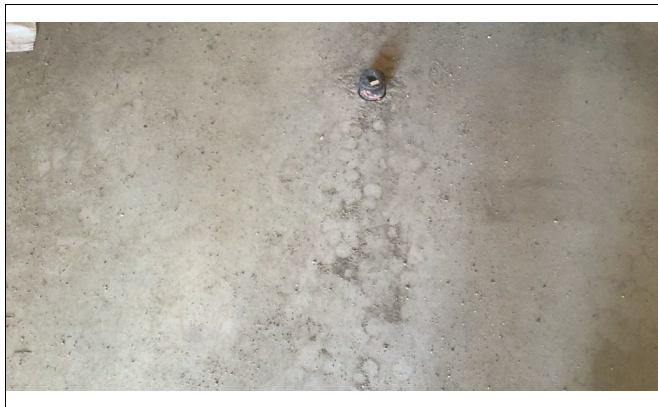
Det er en stoppekran innvendig i garasjegulvet.
