# Tilstandsrapport

📍 Kvartsveien 11, 1639 GAMLE FREDRIKSTAD

# gnr. 601, bnr. 381

Rapportdato: 23.06.2023

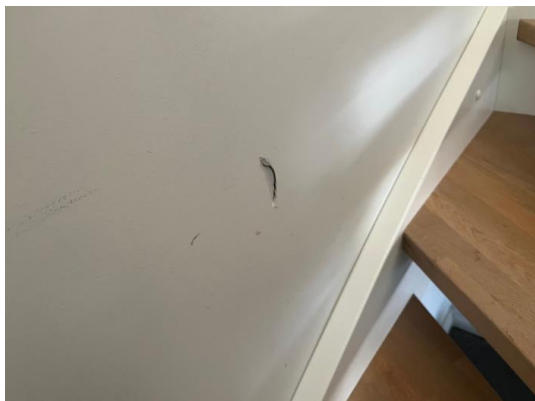
Gulv er belagt med parkett og fliser. Vegger og himlinger er av malte gipsplater. Lite sår i veggen i trappeløpet.

Viser sår i veggen i trappeløp.

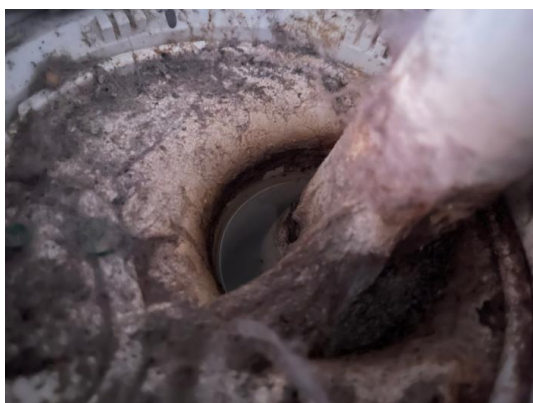
Badet er trolig utført med smøremembran, dette er synlig i sluk.

Viser sluk.

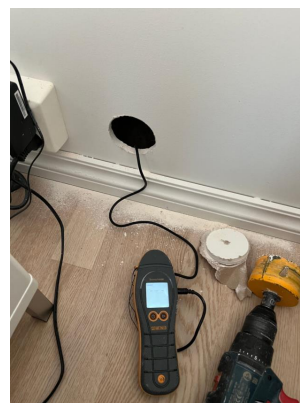
Hulltaking er foretatt fra stuen mot bad, det ble kontrollert med fuktmåler og det ble ikke registrert unormal fukt i veggen eller i svill. Målt fukt var ca 9 % noe som er å anse som normalt.

Viser hulltaking.

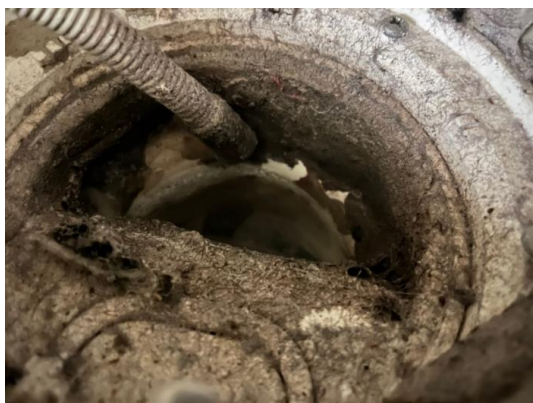
Mer enn halvparten av forventet brukstid er passert på membranløsningen.

Membran er nå over 50 % av sin levetid.

Rommet er utført med smøremembran og pvc sluk.

Viser sluk.

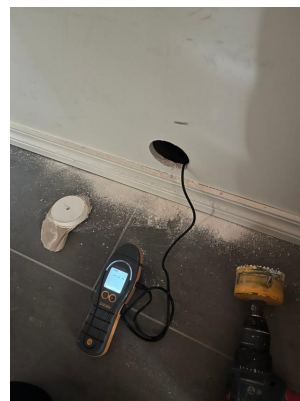
Hulltaking er foretatt fra gang mot vaskerom, det ble kontrollert med fuktmåler og det ble ikke registrert unormal fukt i veggen eller i svill. Målt fukt var ca 9 % noe som er å anse som normalt.

Viser hulltaking.

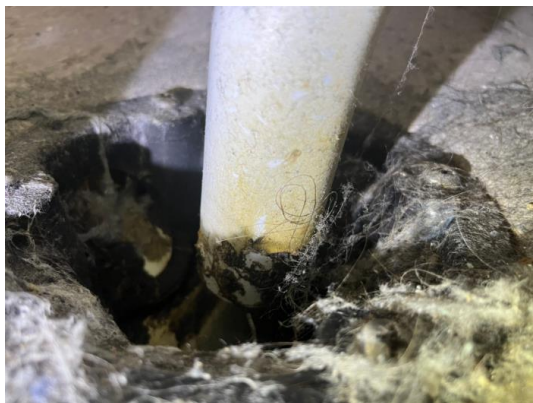
Mer enn halvparten av forventet brukstid er passert på membranløsningen.

Gulvet og sluk ser greit ut visuelt sett men membran er nå over 50 % av sin levetid.

Badet er trolig utført med smøremembran, dette er synlig i pvc sluk.

Viser sluk.

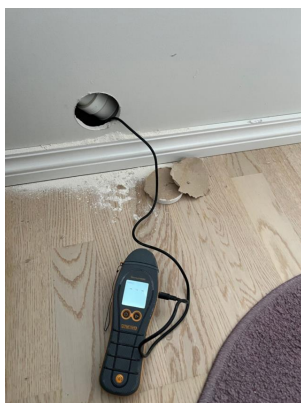
Hulltaking er foretatt fra soverom mot bad, det ble kontrollert med fuktmåler og det ble ikke registrert unormal fukt i veggen eller i svill. Målt fukt var på 9 % noe som er å anse som normalt.

Viser hulltaking.
