Tilstandsrapport

Boligbygg med flere boenheter

Gøteborggata 16, 0566 OSLO

Befaringsdato: 26.11.2025

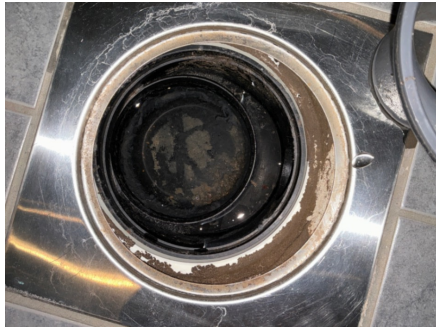
1 TG 2 Sluk, membran og tettesjikt

- Membranen kan ikke konstateres visuelt, og det foreligger ikke dokumentasjon som etter vurderingskriterier i NS3600 gir TG 2. Det bør påregnes nærmere undersøkelser - innhent dokumentasjon om mulig.

- Membranen har passert halvparten av forventet levetid.

Når membranen eldes, svekkes den gradvis og kan utvikle mindre utettheter som slipper fukt ned i konstruksjonen. Hvor raskt dette skjer avhenger av kvalitet, utførelse og bruk, og regelmessig tilsyn er viktig. En full oppgradering med nytt tettesjikt må påregnes på sikt, selv om det er vanskelig å si nøyaktig når.
