# Tilstandsrapport

📍 John Strandruds vei 9, 1366 LYSAKER

# gnr. 41, bnr. 969, snr. 115

Befaringsdato: 30.01.2026

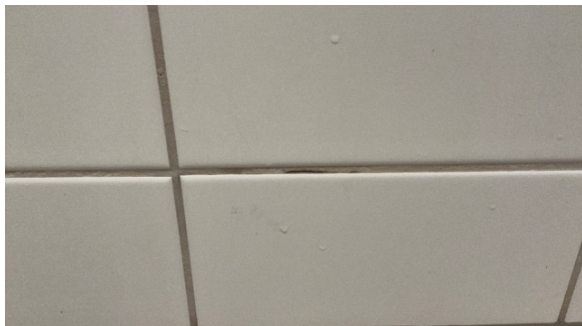
### TG 2 Overflater vegger og himling

- Det er påvist at flisfuger har riss/sprekker.

Det er registrert enkelte sprekker i mørtelfuger.

Sprekkene i fugene indikerer slitasje eller bevegelser i underlaget. Dette kan over tid føre til redusert beskyttelse mot fuktinntrenging dersom ikke tiltak iverksettes.

- Fuger bør skiftes ut.

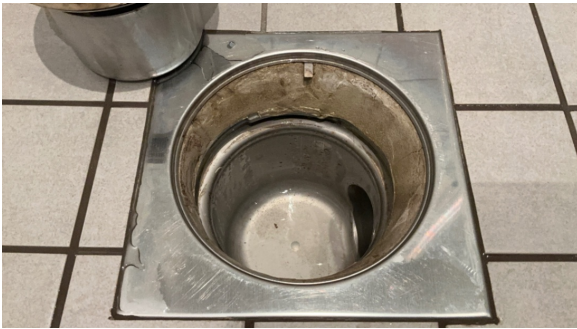
### TG 2 Sluk, membran og tettesjikt

- Mer enn halvparten av forventet brukstid er passert på membranløsningen.

Det foreligger ikke dokumentasjon på type eller utførelse på membranen.

Membranen er ikke synlig ved visuell inspeksjon og kan ikke kontrolleres uten destruktive inngrep.

Manglende dokumentasjon og manglende innsyn til membranløsning gir usikkerhet rundt tilstanden og utførelsen. Membran TG vurderes utfra alder (byggeår 2015).

Sluk og membran vurderes samlet til tilstandsgrad TG2, jf. NS 3600:2018, grunnet manglende dokumentasjon og skjult utførelse. Forventet levetid for membran er normalt 20 år (ref. Byggforskserien 700.330).

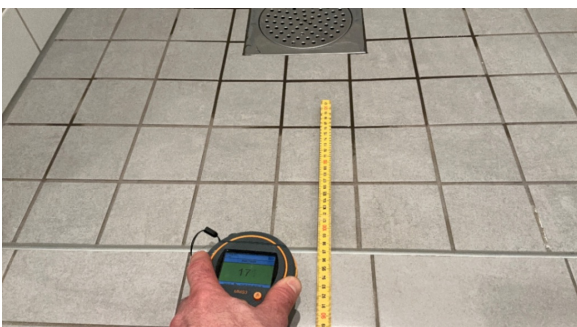
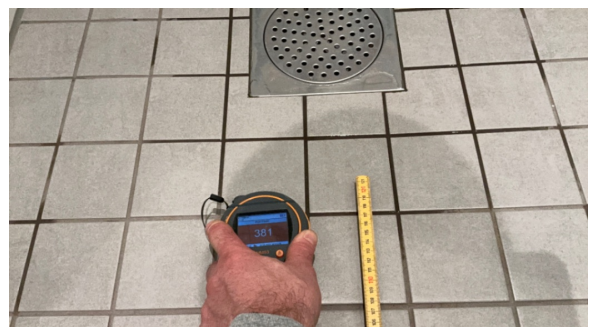
### Tilliggende konstruksjoner våtrom

Det er ikke foretatt hulltaking mot våtsone, da dette ikke har vært tilgjengelig grunnet konstruksjonens utforming og tilkomstbegrensning. Det er i stedet utført overflatemålinger med fuktindikator på tilgjengelige flater for å avdekke eventuelle indikasjoner på fuktproblematikk.

Det er registrert forhøyede fuktverdier i dusjsonen, både i gulvet og overgangen mellom gulv og vegg. Utslagene i dusjsonen vil være normale ved daglig bruk, men det er ikke registrert forhøyede verdier utenfor dusjsonen eller på øvrige deler av baderomsgulvet.

Manglende tilgang til konstruksjonen bak våtsonen gir begrenset mulighet for å avdekke eventuelle skjulte skader eller fuktproblemer. Overflatemålinger gir kun indikasjon på tilstanden i ytterste sjikt, og kan ikke erstatte kontroll i dypereliggende lag.

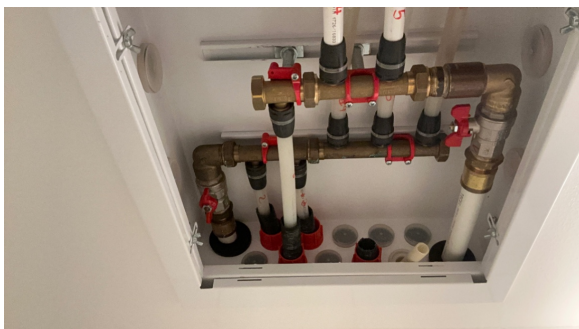
### TG 2 Vannledninger

Det ble registrert at stoppekranen ikke lot seg stenge helt ved befarings.

At stoppekranen ikke fungerer som den skal, er et avvik som reduserer muligheten for rask avstengning av vann ved lekkasje, og bør utbedres.

Vannrørforingen vurderes samlet til tilstandsgrad TG2, jf. NS 3600:2018, på grunn av:

– Funksjonssvikt i stoppekran

Det anbefales å få utført kontroll og eventuell utbedring av godkjent rørlegger.
