# Tilstandsrapport

Boligbygg med flere boenheter

Turngata 1, 1606 FREDRIKSTAD

Befaringsdato: 14.08.2026

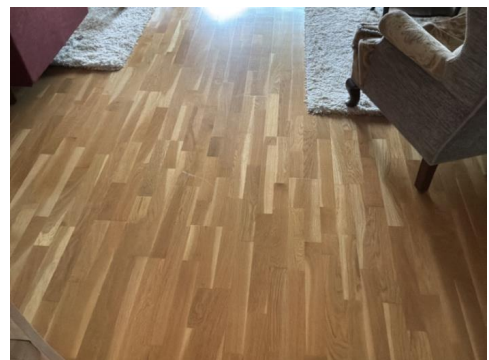
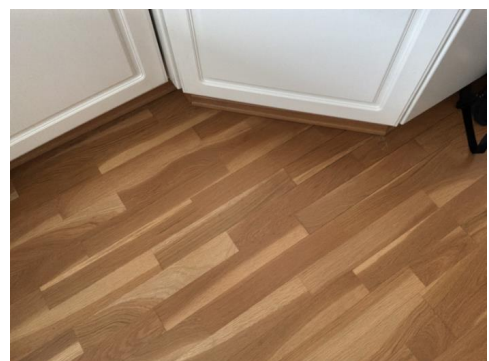
### ! TG 2 Overflater - gulv

**Vurdering av avvik:**  
• Ripe i parkett i stue.  
Eldre fuktmerker i parkett i front av kjølehyrne.

**Konsekvens/tiltak**  
• Estetiske forhold som ikke krever tiltak før oppussing.

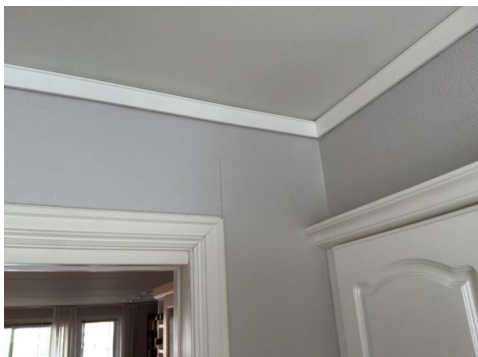
## **TG 3** Etasjeskiller og bærende konstruksjoner

• Ca. 50 mm avvik er målt fra vegg i stue mot vegg i bad. Forholdet er enklest merkbart ved spiseplassen utenfor kjøkkenet.

• Det anbefales å følge utviklingen og vurdere nærmere undersøkelser for å avklare årsak og omfang. Ved tegn til videre bevegelser eller skader bør konstruksjonen vurderes av bygningssakkyndig eller rådgivende ingeniør.

For å oppnå lavere tilstandsgrad må registrerte høydeavvik rettes opp. Utbedring av slike skjevheter vil imidlertid sjelden være økonomisk rasjonelt som et enkeltstående tiltak, særlig i eldre boliger hvor noe skjevheter må forventes ut fra alder og konstruksjon. Dersom boligen skal gjennomgå en større renovering eller oppussing, kan det være naturlig å vurdere oppretting av gulvene i forbindelse med dette. Valg av utbedringsmetode må vurderes ut fra konstruksjon, omfang og ønsket resultat.

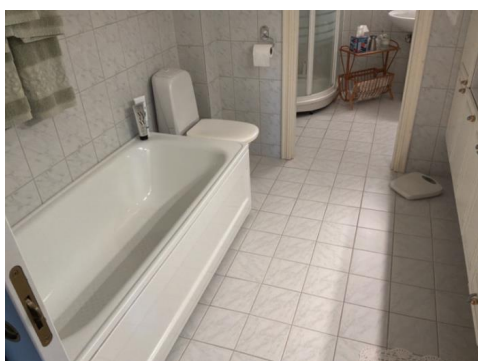
- Det er påvist sprekker i fliser.
- Det er påvist riss eller sprekker i flisfuger i våtsonen.

- Sprekker i fliser kan føre til at fukt trenger inn bak flislaget, noe som kan gi skjulte fuktskader, muggvekst og redusert levetid på konstruksjonen.
- Riss eller sprekker i flisfuger i våtsonen kan føre til at fukt trenger inn bak flisene. Dette øker risikoen for skjulte fuktskader, muggvekst og svekket konstruksjon over tid.

Det ses sprukket flis i nedre av vegg i hjørne i dusjnische.

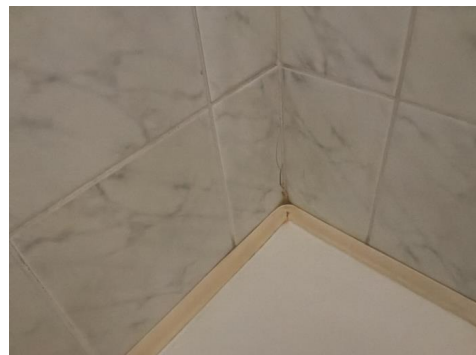
- Det er påvist avvik i fallforhold til sluk i forhold til krav i forskrift på befaringstidspunktet.
- Det er mulighet for at det kan forekomme vannlekkasje på våtrommet hvor vann ikke vil gå til sluk.
- Det er påvist at noen fliser har bom (hulrom under).
- Det er påvist at flisfuger i våtsonen har riss/sprekker.

- Et bad med manglende/ redusert fall til sluk blir mindre funksjonelt og sikkert for brukeren. Dette kan medføre stående vann på gulvet, vann som ikke ledes effektivt til sluket, økt risiko for at vann renner ut av rommet og redusert sklisikkerhet på gulvet.
- Eventuelt lekkasjevann fra utstyr utenfor dusjsone vil ikke ha en naturlig vei til sluket. Dette kan føre til at vann samler seg på gulvet og potensielt renner ut av rommet eller trenger inn i konstruksjonen.
- Overflater må utbedres eller skiftes
- Fuger bør skiftes ut.

På gulv foran dør mellom våtrommene er det registrert løse gulvfliser og fuger rundt disse.

Borettslaget har avdekket at det ved lekkasjer er fare for at vann renner ut av våtrommet. Og har derfor montert Aquastop ved døråpninger. Dette vil kunne begrense skadeomfanget ved en eventuell lekkasje.

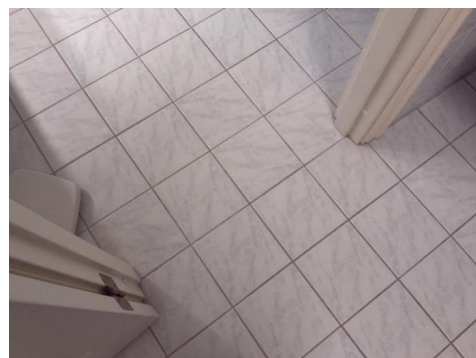
### ! TG 3 Vanntett sjikt, membran og sluk

- Når sluket har begrenset tilgang, er det vanskelig å rengjøre sluket og å inspisere den for å oppdage skader i membranen/fuger rundt sluket, som er avgjørende for å forhindre lekkasjer.
- Vannrør kommer opp av gulv ved badekar.  
Ingen oppbrett av membran som hindrer lekkasjevann å renne ut av baderommet. Utett ved lekkasje.
- Det er viktig å rehabilitere våtrommet med nytt, godkjent vanntett sjikt i henhold til gjeldende krav og våtromsnorm, for å sikre en tett og varig løsning.

Kostnadsestimat: 20 000 - 100 000
