# Tilstandsrapport

📍 Nye Tindlundvei 38 A, 1718 GREÅKER

# gnr. 2075, bnr. 273

Rapportdato: 12.09.2023

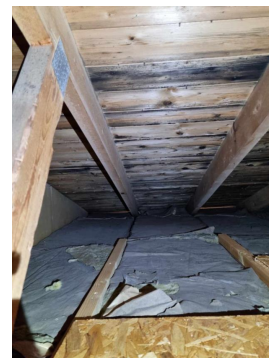
Saltak, bordtak som er tekket med Pappshingel

- Det er begrenset/dårlig ventilering av takkonstruksjonen.

Loft er dårlig luftet/ventilert mot nord og her er det kondens/fuktmerker i bordtak.

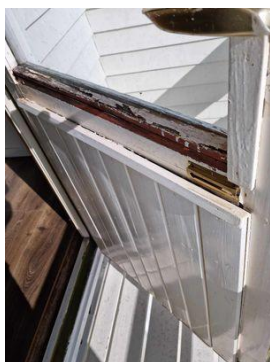
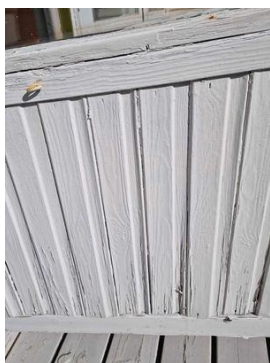
Utvendig dør med isolerglass og to balkongdører som er slitt/defekt.

- Karmene i dører er værslitte utvendig og det er sprekker i treverket.
- Det er påvist dør(er) med fukt/råteskader.

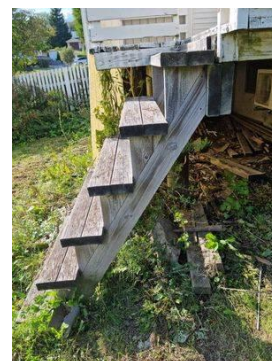
Enkel bratt tretrapp fra veranda i 1 etasje

- Det er ikke montert rekkverk.

- Rekkverk må monteres for å lukke avviket.

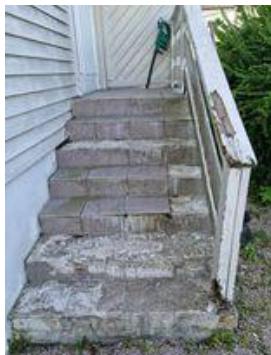
Støpt utvendig trapp med fliser

- Det er påvist fukt/råteskader i konstruksjonen.

- Råteskadede konstruksjoner må skiftes ut.

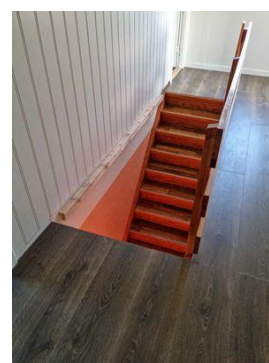
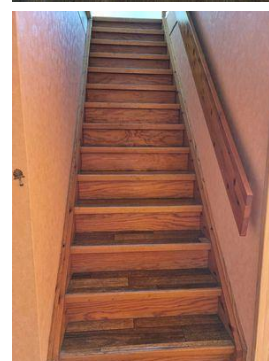
Innvendig tretrapp.

- Det er ikke montert rekkverk.
- Det mangler håndløper på vegg i trappeløpet.
- Rekkverkshøyder er under dagens forskriftskrav til rekkverk i trapper.

- Rekkverk må monteres for å lukke avviket.
- Håndløper bør monteres, men det var ikke krav på byggetidspunktet.
- Rekkverkshøyde må endres for å tilfredsstille krav på byggemeldingstidspunktet.

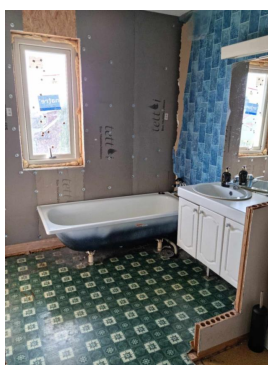
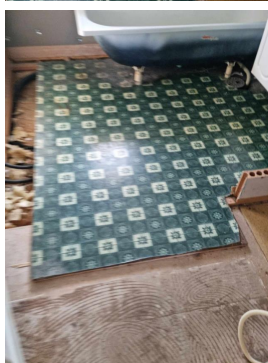
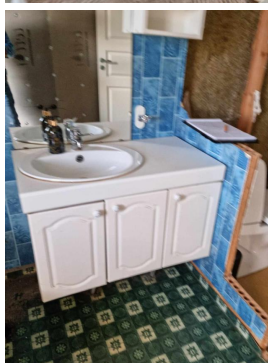
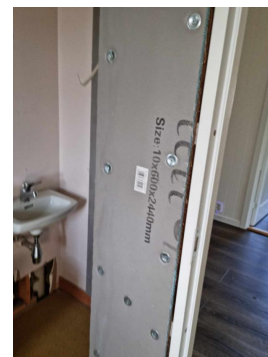
Bad antatt fra byggeår som er under ombygning og ikke ferdigstilt.  
Bad inneholder badekar, toalett og servant.

- Våtrommet må oppgraderes for å tåle normal bruk etter dagens krav.  
Bad må restaureres/fornyes.

Badenes etableringsår indikerer at her kan det ikke garanteres for skjulte feil eller mangler. Det er søkt etter fukt under på bad, og i bakenforliggende rom, der ble det ikke indikert fukt på befaring.

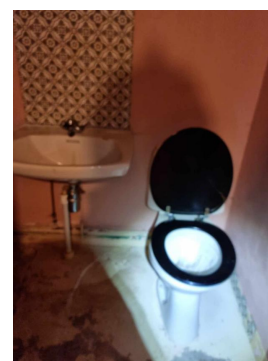
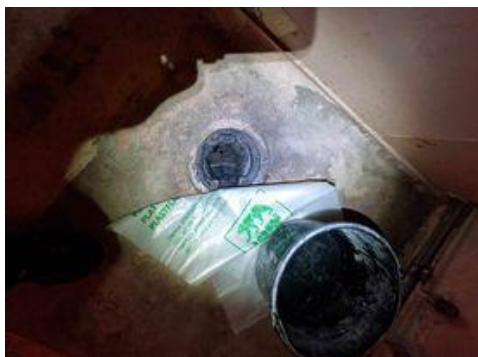
Enkel bad med enkel standard

- Våtrommet må oppgraderes for å tåle normal bruk etter dagens krav.

Åpen konstruksjon med fukt

Åpen konstruksjon og her ble det indikert fukt.

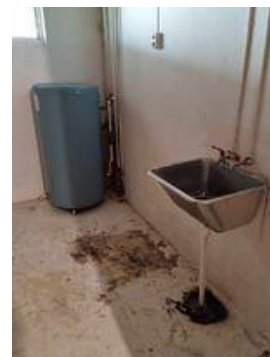
Åpen konstruksjon og her ble det indikert fukt i murverk

- Hulltaking er ikke foretatt da det allerede er påvist andre avvik i våtsonen.

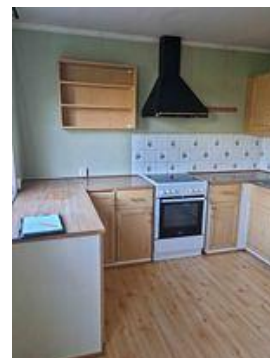
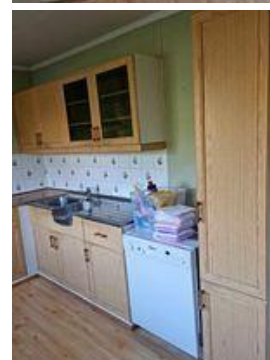
Eldre enkelt bad med opplegg for oppvaskmaskin. Antatt fra byggeår.

- Kjøkkeninnredningen har generell stor slitasjegrad (utover normal slitasjegrad ut ifra alder).

Kjøkken har bruksslitasje og fuktmerker i kjøkkenbenk.

Det kan være skjult svikt med tanke på fuktskade under kjøkkenbenk i gulv.

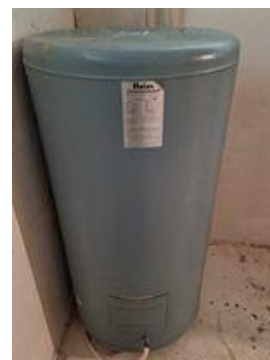
Eldre bereder på antatt 200 liter.

- Det er påvist at varmtvannstank er over 20 år

- Det er ikke behov for utbedringstiltak siden tanken fungerer i dag, men ut ifra alder kan skader plutselig oppstå på eldre tanker.

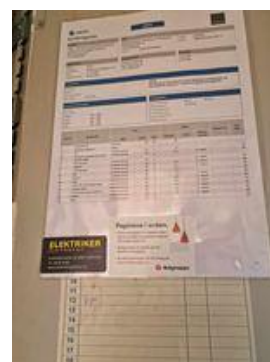
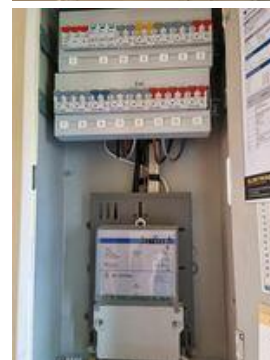
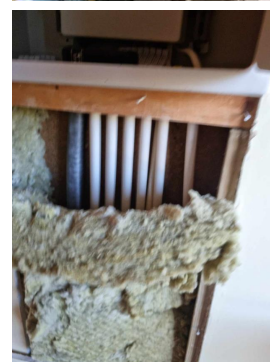
**Det gjenstår arbeider i vegg under sikringsskap.**

Her er det åpnet vegg under sikringsskap.

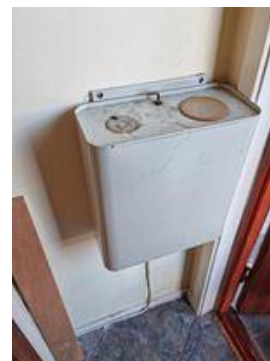
Tidligere fyring med parafin i boligen. Det er e dagtank i gang som ikke lenger er i bruk.

Det vites ikke om det er nedgravd oljetank, ingen påfyllingsrør ble påvist på befaring.
