# Tilstandsrapport

Enebolig

Rødåsen 21, 1622 GRESSVIK

Rapportdato: 18.09.2026

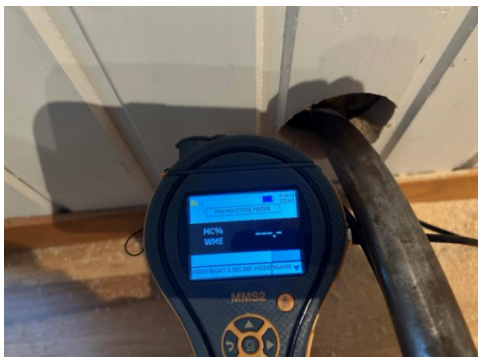
## U.ETASJE > VASKEROM

### ! TG 3 Generell
