# Tilstandsrapport

Fritidsbolig

Furuholmberget 70, 1680  
SKJÆRHALDEN

# gnr. 25, bnr. 110

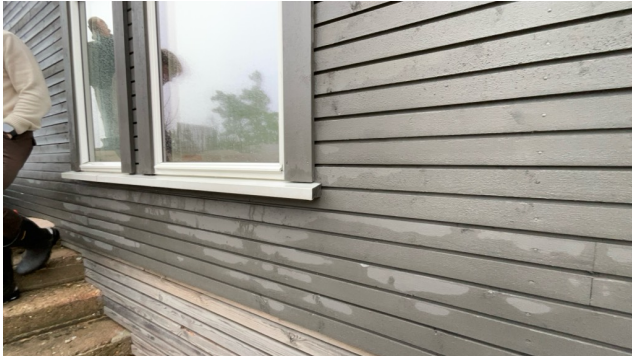
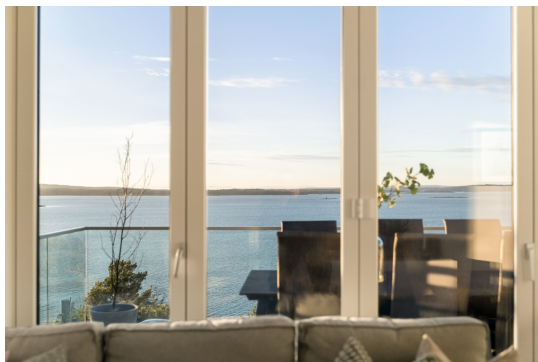
### TG 2 Vinduer

- Det er påvist avvik rundt innsettsdetaljer.

Utvendig beslag mangler oppbrett i endene bak kledningen. Dette forholdet gir TG 2.

Ved slagregn kan vann trenge inn bak kledningen, Vannet skal normalt tørke ut mellom vindspærre og kledning. Men kan over tid føre til fuktskader på utsatte plasser.

- Det bør gjøres tiltak for å lukke avviket.

Beslagene bør skiftes til beslag med oppbrett for å hindre unødvendig fukt inn bak kledningen.

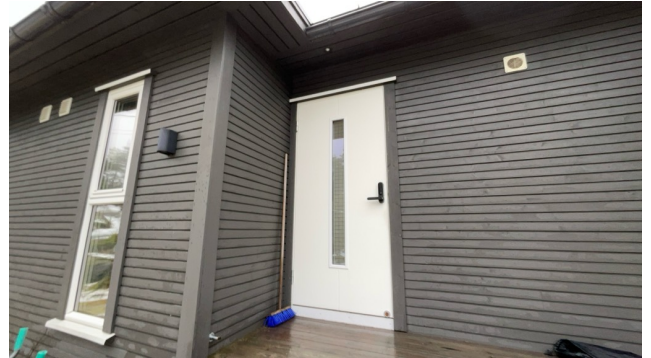
## TG 2 Dører

- Det er påvist avvik rundt innsetningsdetaljer.

Utvendig beslag mangler oppbrett i endene. Dette gir TG 2.

Ved slagregn kan vann trenge inn bak kledningen, Vannet skal normalt tørke ut mellom vindspærre og kledning. Men kan over tid føre til fuktskader på utsatte plasser.

- Det bør gjøres tiltak for å lukke avviket.

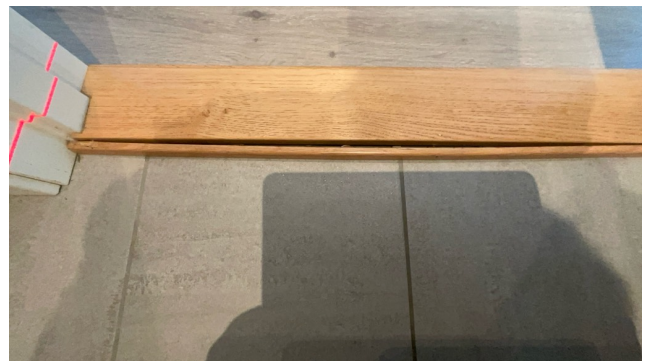
#### TG 2 Overflater Gulv

Utenfor dusjnisse er gulvet stedvis tilnærmet flatt. Helning på omtrent 5 mm fra dørterskel og bort til dusjnisse.

Lokalt fall i dusjnisse slik at vannet går til sluk ved dusjing.

- Det er påvist avvik i fallforhold til sluk i forhold til krav i forskrift på byggetidspunktet.

- Til tross for avviket i fall/høydeforskjell til sluk, vil gulvet fortsatt kunne lede vann mot sluket, men med redusert effektivitet. Dette kan potensielt øke risikoen for vannansamling i enkelte områder av badet.

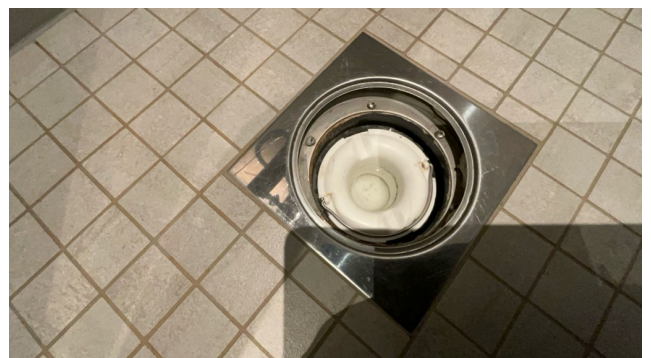
#### TG 1 Sluk, membran og tettesjikt

Det ses membran under klemring i sluk.

Under befaringen ble det avdekket at membranen ikke hadde tilstrekkelig høyde opp på dørterskel.

Etter befaringen har dørkarm blitt tatt ut. Det viste seg at membranen var brettet inn under terskel. Membranen er nå brettet tilbake og ført opp på dørterskel med en høyde på mer enn 25 mm slik det er ment å være.

Smøremembranen ble forsterket i hjørnene før foring ble remontert.

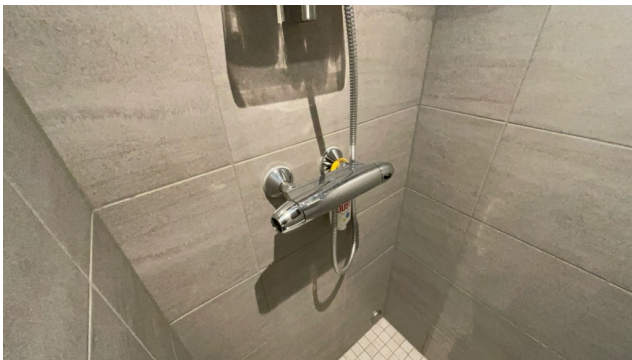
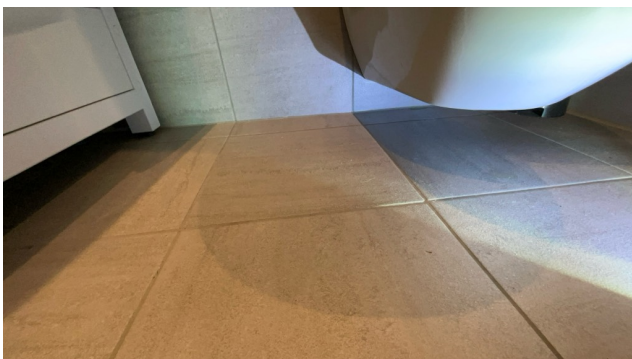
#### TG 2 Sanitærutstyr og innredning

- Det er ikke påvist tilfredsstillende løsning for å synliggjøre lekkasje fra innebygget systerne.

- Uten dreneringsløsning/lekkasjesikring kan lekkasjer pågå over lang tid uten å bli oppdaget. Dette kan føre til omfattende fuktskader i omkringliggende byggematerialer.

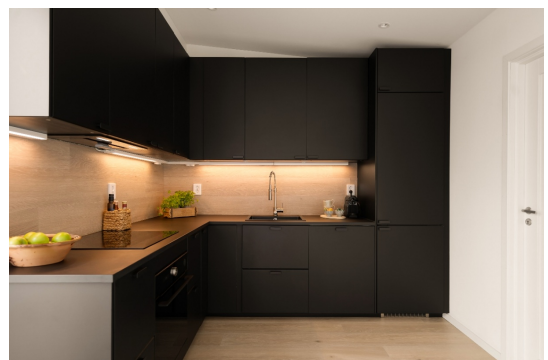
## ! TG 2 Overflater og innredning

- Det er ikke påvist tegn på at det er montert lekkasjedeteksjon ved oppvaskmaskin/oppvaskkum, dette er et krav på kjøkkenet ut ifra alder.

- Det bør monteres lekkasjedeteksjon ved oppvaskmaskin/oppvaskkum.
