# Tilstandsrapport

Enebolig

Skogveien 31, 1672 KRÅKERØY

Befaringsdato: 26.02.2026

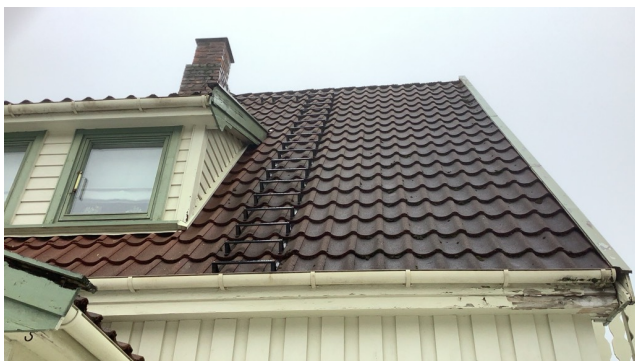
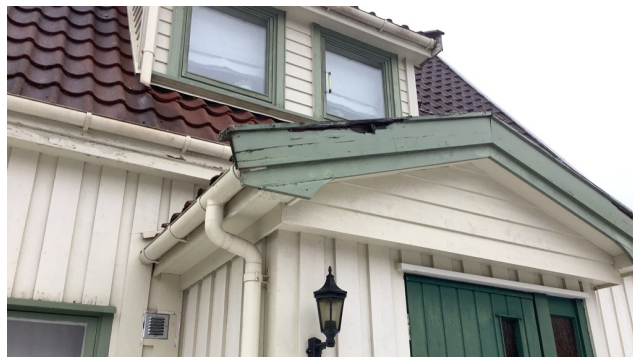
- Tidspunkt for utskiftning av takteking nærmer seg.
- Andre tiltak:

Slitte overflater kan føre til at taksteinen trekker mer vann. Dette kan føre til fuktskader på undertaket.

Råte i vindskier.

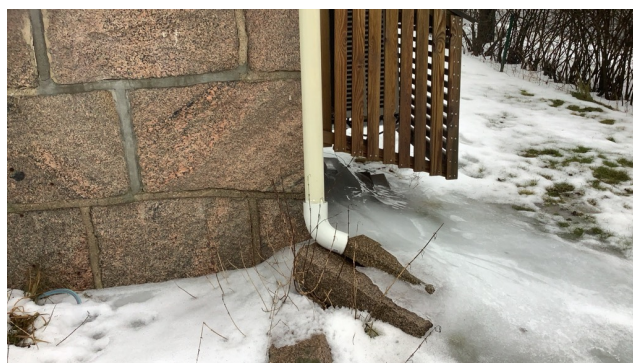
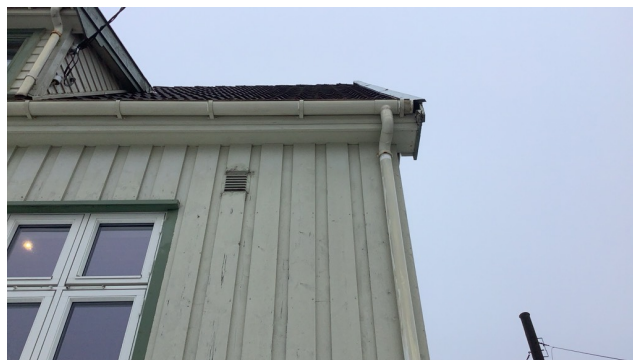
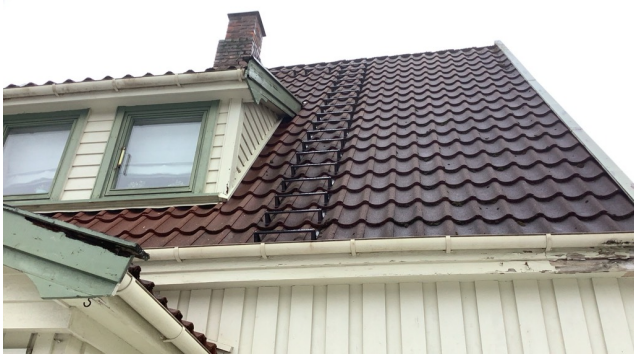
Det var ikke nedbør på befaringen, og derfor er det vanskelig å se om det kan være lekkasjer i takrenner og nedløpene.

Dette kan føre til større fuktpåkjenning på grunnmuren.

Pga sikkerheten bør det monteres snøfangere. Det anbefales å lede avløpene vekk fra grunnmuren.

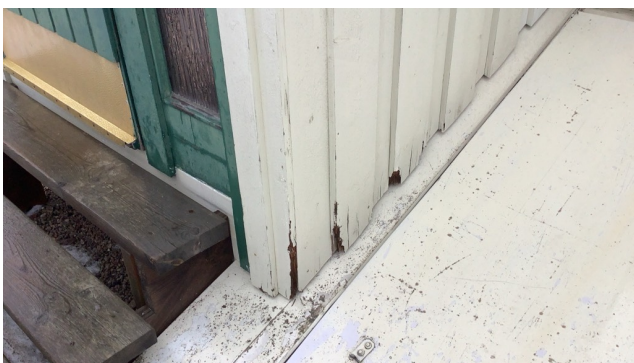
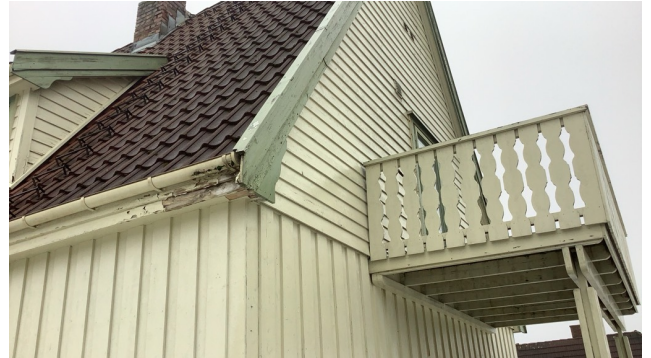
- Det er ingen eller liten lufting i nedre kant av kledning mot grunnmur.
- Det er påvist spredte råteskader i bordkledningen.

Det er spredte råteskader i kledningen og liten utlufting i nedkant av kledningen.

Manglende utlufting i kledningen kan føre til at fukt blir stående lenger i kledningen, noe som øker risikoen for råteskader og redusert levetid på kledningen. Utluftingen bør forbedres for å unngå slike skader.

Overflater med svertesopp bør rengjøres og behandles for å hindre videre utvikling og forringelse av kledningen. Råteskader i kledningen kan føre til underliggende fuktskader, og bør derfor utbedres.

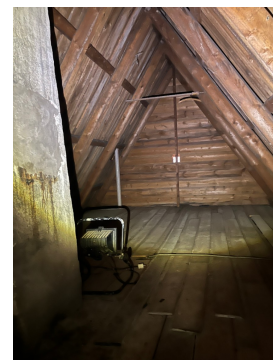
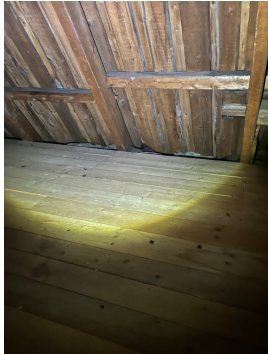
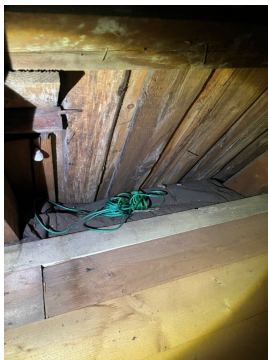
- Det er begrenset/dårlig ventilering av takkonstruksjonen.
- Det er påvist fuktskjolder/skader i takkonstruksjonen.

Det er observert fuktmerker i undertaket, og det er begrenset med utlufting av loftet, tette raft.

Dårlig utlufting av loft, kan føre til problemer med fukt. Luftespalter bør etableres for å bedre utluftingen på loftet.

Det er ukjent om fuktmerkene er av eldre eller nyere dato. Det var tørt på befaringen. Boligen har en eldre takstein, og det kan derfor ikke utelukkes at det kan være lekkasjer.

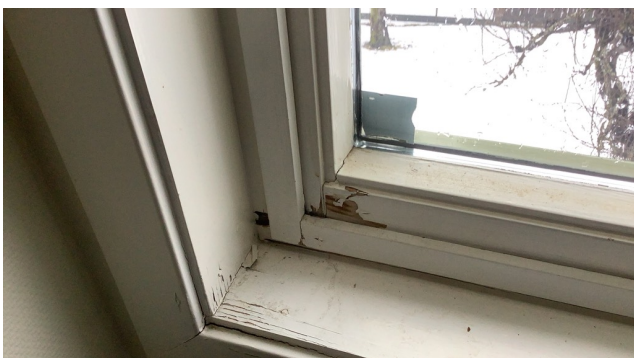
- Karmene i vinduer er slitte og det er sprekker i trevirket.

Vinduer bør kontrolleres jevnlig, og nødvendig overflatebehandling bør utføres for å forlenge levetiden og redusere risiko for råte, varmetap og funksjonssvikt. Konsekvensen av manglende vedlikehold er økt risiko for skader på vinduene, redusert isolasjonsevne og potensielt høyere kostnader ved utskifting.

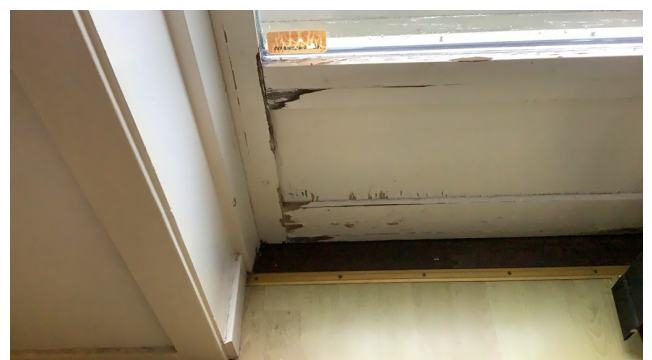
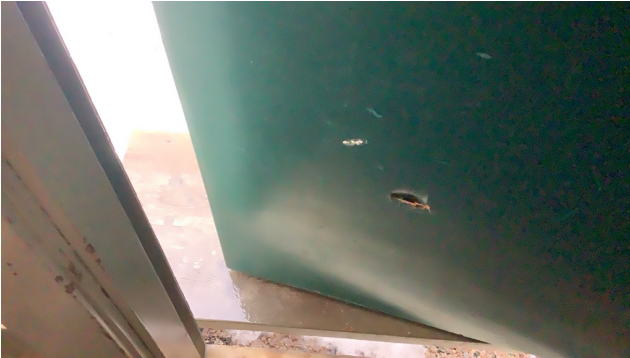
- Dører har råteskader.

Terrassedøren har noe råteskader, og det er hull i inngangsdøren på innsiden.

Slitte overflater kan føre til oppsug av vann, og råteskader. Det anbefales å bytte dørene.

Hull i hoveddør.

- Råteskadede dører må skiftes ut.

Kostnadsestimat: 20 000 - 100 000

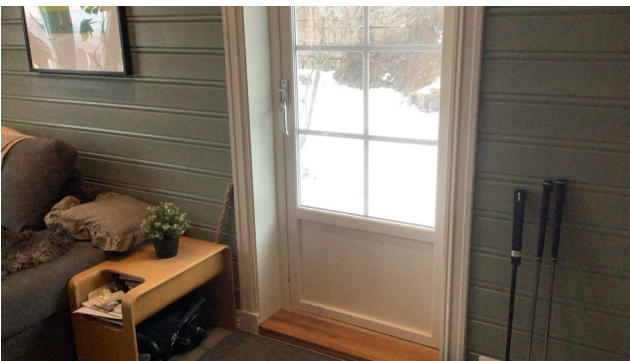
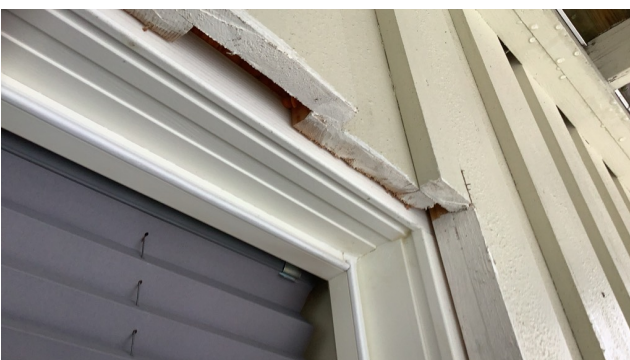
- Det er påvist avvik rundt innsettsdetaljer.

Tilstandsgrad 2 settes med hensyn til punktvis mangler som medfører mindre reparasjoner og vedlikehold i henhold til NS 3600.

Det er ikke tilfredsstillende tetting over døren.

- Det bør gjøres tiltak for å lukke avviket.

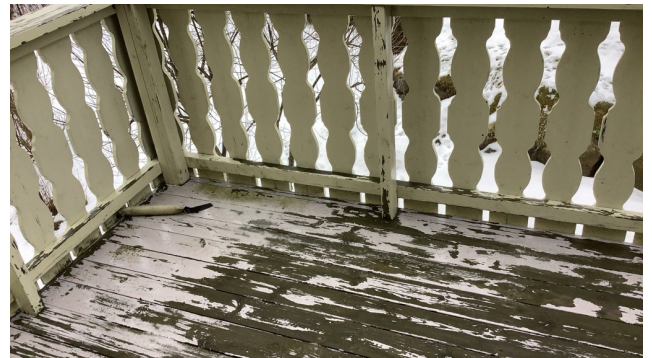
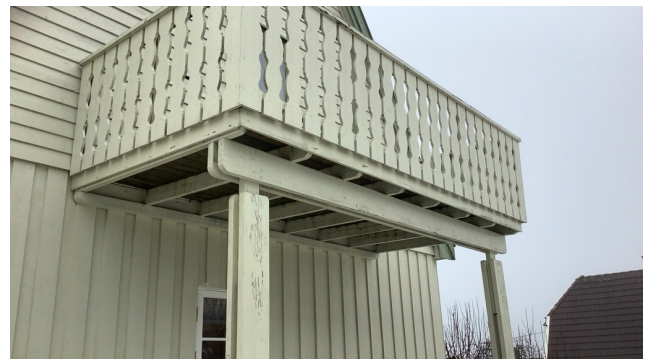
Slitte overflater kan føre til at konstruksjonene vil trekke mer vann, og gjøre skader på underliggende konstruksjoner.

- Lokal utbedring/utskiftning bør utføres.

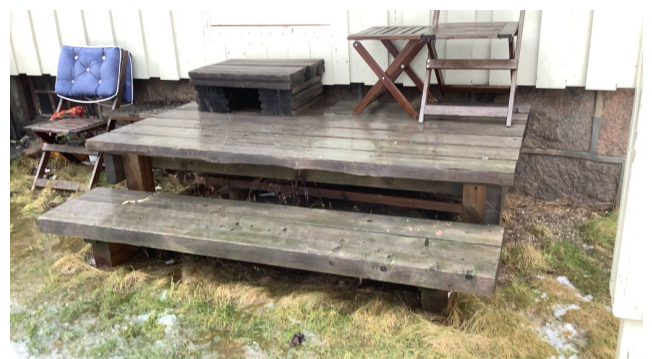
Slitte overflater kan føre til at trevirket trekker mer vann, og det kan oppstå råteskader.

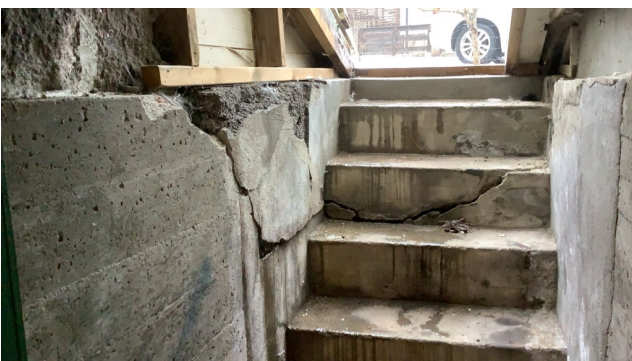
Det er sprekker i muren og trappe til kjellernedgangen.  
Det er lav høyde mellom trappetrinn og himling.

Sprekker i muren og trappen bør utbedres for å hindre videre forringelse og redusere risiko for skader på konstruksjonen. Lav høyde mellom trappetrinn og himling bør vurderes utbedret for å redusere risiko for personskafe ved bruk av trappen.

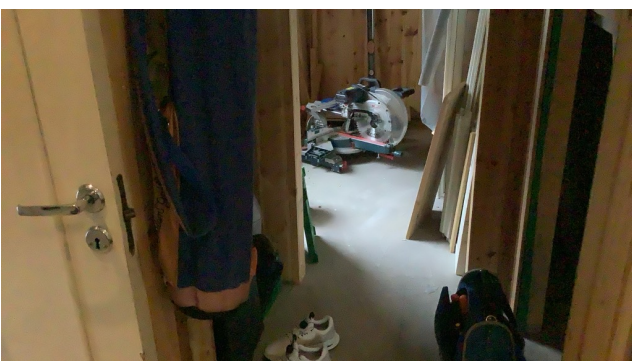
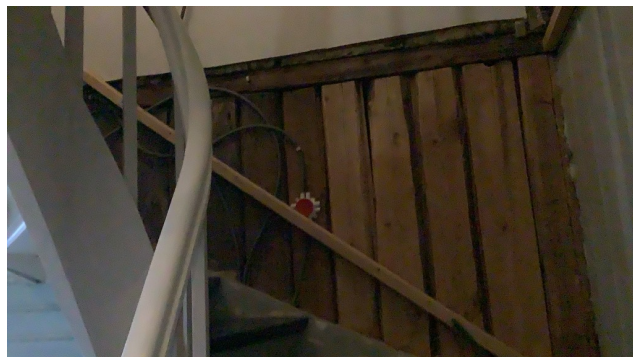
Flere av overflatene har behov for overflatebehandling, og noen må eventuelt byttes ut for å opprettholde funksjon og estetikk. Dersom tiltak ikke utføres, kan videre slitasje føre til redusert beskyttelse mot fukt og økt behov for mer omfattende utbedringer på sikt. Gjøre ferdig overflater der hvor disse mangler, ikke er ferdigstilt.

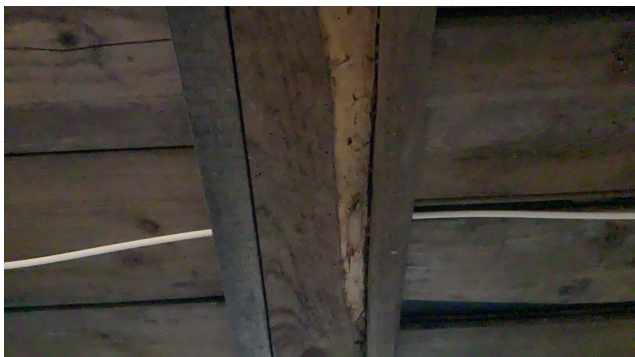
Det er spor etter borebiller i bjelkelaget.

Det bør gjennomføres jevnlig kontroll av stubbloftet i krypkjelleren for å avdekke eventuelle fuktskader. Eventuelle fuktskader som oppdages bør utbedres for å unngå videre skadeutvikling og redusere risikoen for råte og soppdannelse i konstruksjonen. Det er ukjent om det er aktivitet etter spor av borebiller. Det anbefales å foreta ytterligere kontroll av dette.

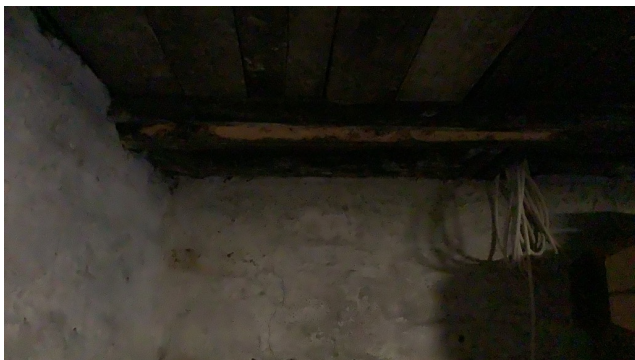
Det er tegn noe mindre råte i bjelkelaget, og saltutslag. Det var tørt på begaringen, men det anbefales ytterligere undersøkelser.

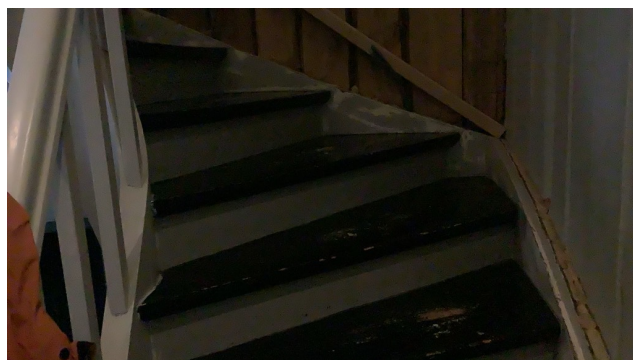
- Trappen står foran en god del vedlikehold.

Trappen bør renoveres.

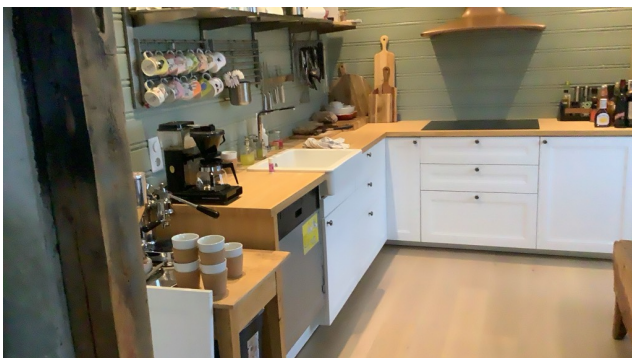
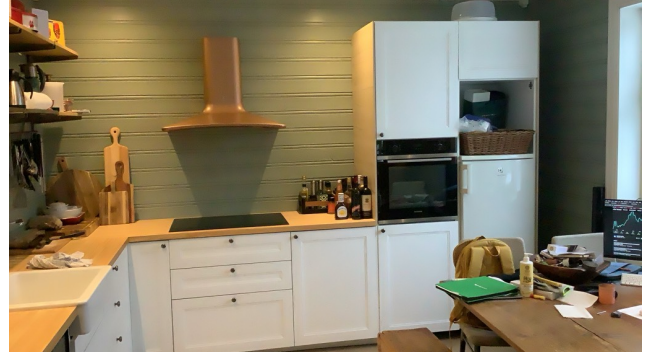
Det er ikke montert komfyrvakt eller lekkasjesikring.

Induksjonstoppen bør tilkobles. Manglende komfyrvakt kan føre til større brannfare. Manglende lekkasjesikring kan føre til at vann ikke blir stoppet ved en eventuell vannlekkasje under kjøkkeninnredningen. Dette kan igjen føre til større vannskader.

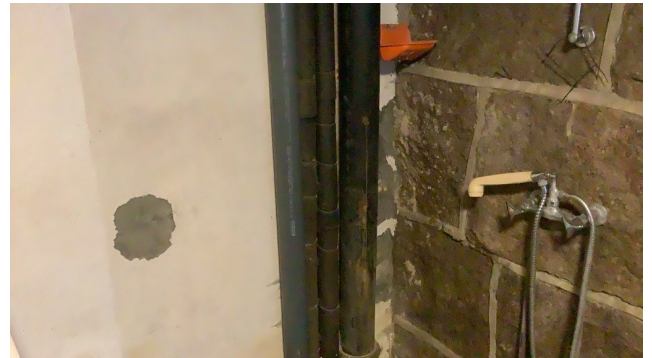
Det meste av rørene er ligger i skjulte konstruksjoner, og er derfor ikke inspisert.  
Det er både pvc rør og eldre soylrør.

- Tidspunkt for utskiftning av avløpsrør nærmer seg.
- I forbindelse med oppgradering av våtrom vil det være naturlig med utskiftning av rør.

På grunn av gamle soylrør anbefales det å utføre rørinspeksjon for å avdekke eventuell slitasje eller skader. Gamle soylrør har økt risiko for rustdannelse og innvendig tetting, noe som kan føre til lekkasjer eller driftsstans i avløpssystemet.

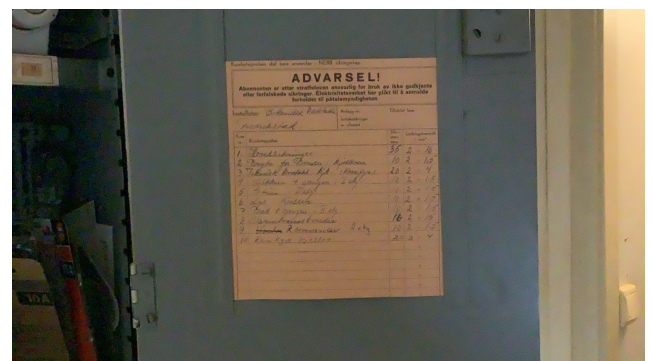
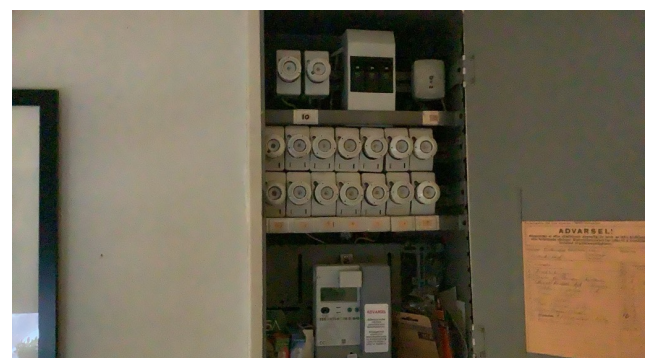
Det er løse tilførselsledninger på vegger.

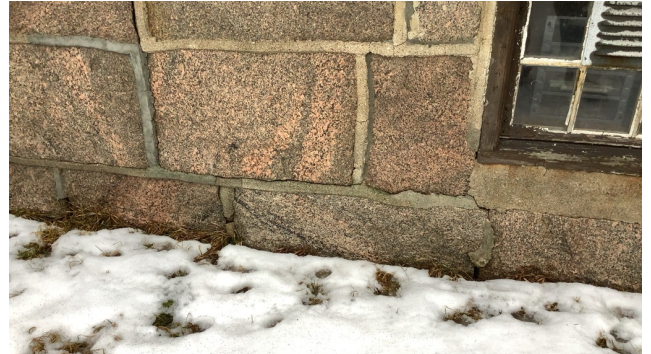
- Grunnmuren har sprekkdannelse.

Det er noe mindre sprekker mellom steinblokkene.

Sprekker i muren kan tyde på mindre setninger.

Det anbefales å foreta målinger for å se om bygget er stabilt.

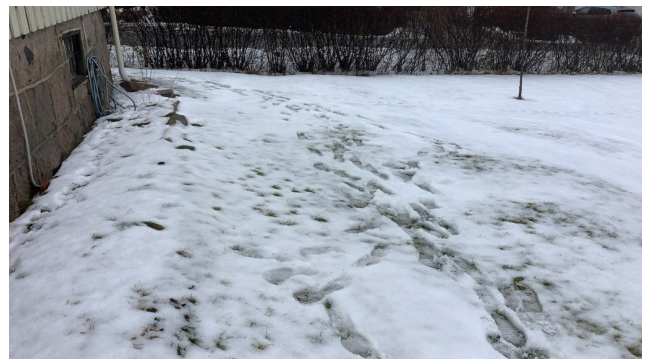
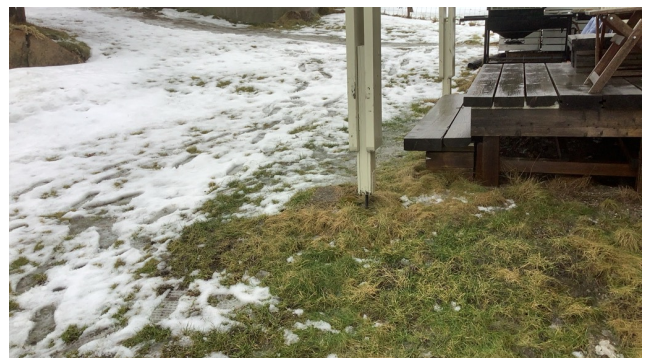
Fall mot bygning kan føre til større press på drendløsningen.

**Kostnadsestimat: 20 000 - 100 000**

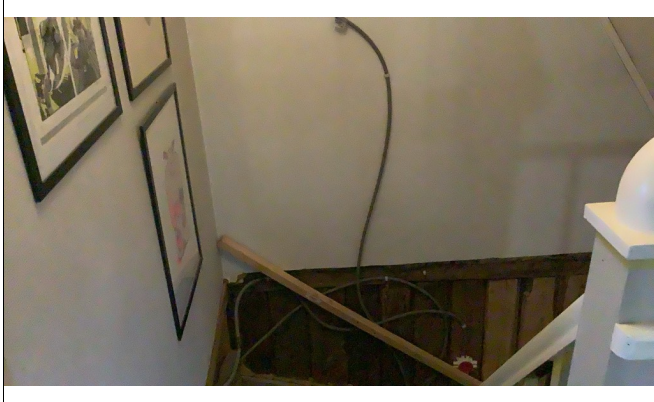
Åpne el-ledninger på vegg i trapp.

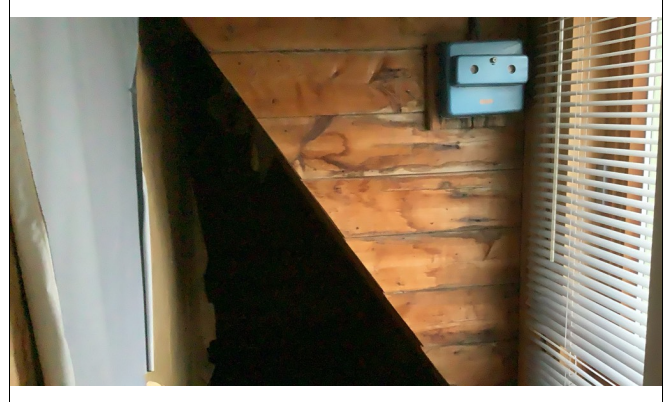
Fuktmerker på vegg i bod.
