# Tilstandsrapport

Boligbygg med flere boenheter

Haugeveien 1, 1738 BORGENHAUGEN

Befaringsdato: 29.10.2025

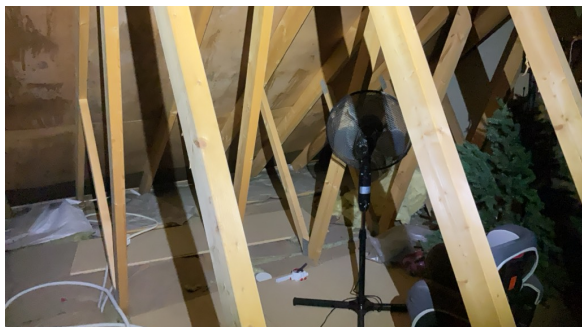
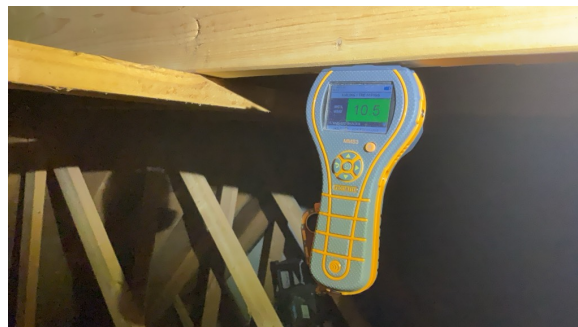
Det ga ikke indikasjon på fukt på befaringsdato

- Lufting/ventilering bør forbedres.

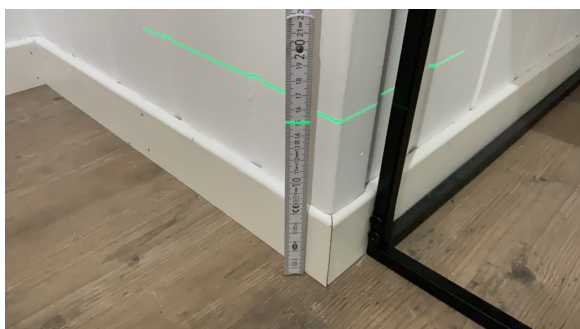
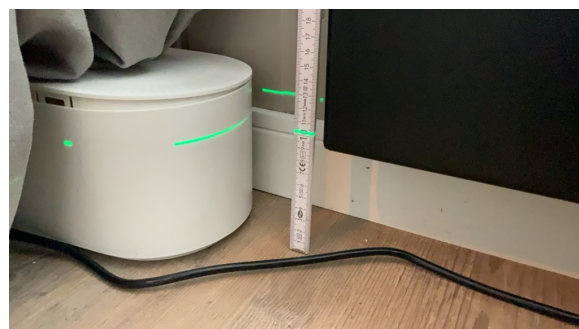
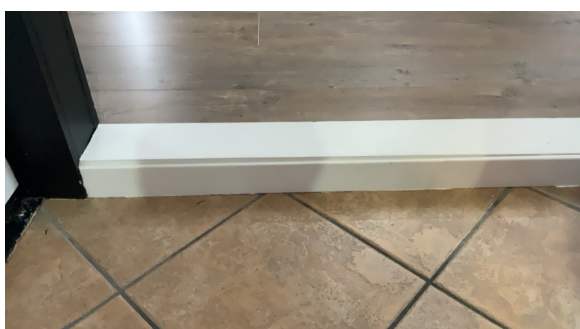
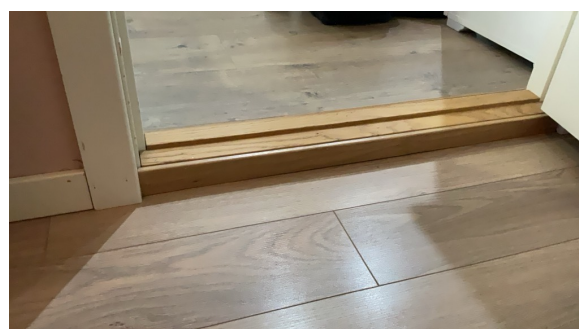
- Målt høydeforskjell på mellom 10 - 20 mm innenfor en lengde på 2 meter. Tilstandsgrad 2 gis med bakgrunn i standardens krav til godkjente måleavvik.
- Målt høydeforskjell på over 30 mm gjennom hele rommet. Tilstandsgrad 3 gis med bakgrunn i standardens krav til godkjente måleavvik.

Tilstandsgrad 3 gis med bakgrunn i standardens krav til godkjente måleavvik.

Nivåforskjell mellom stue og kjøkken.

Nivåforskjell mellom soverom og entre.

Kostnadsestimatet er kun satt for den lokale utbedringen av TG3 avviket som i dette tilfellet gjelder avretting av gulvet, ikke eventuelle følge tiltak som kan følge med og heller ikke eventuelle andre TG2 avvik som er nevnt under denne konstruksjonen.

**Kostnadsestimat: 20 000 - 100 000**

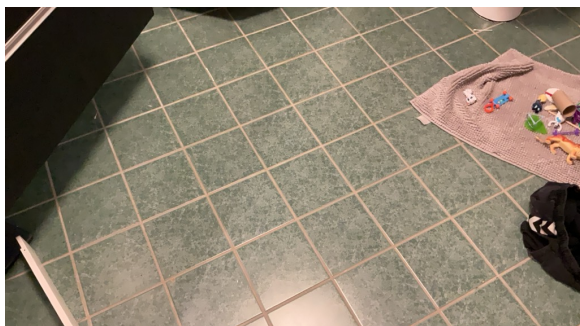
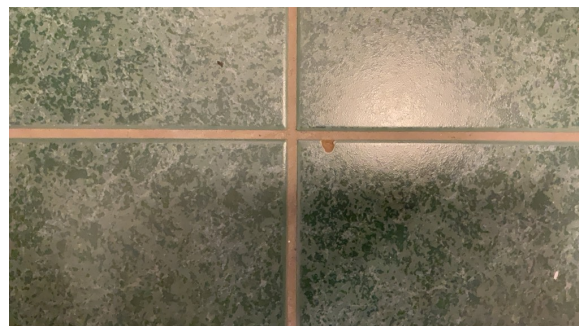
- Det er avvik:
- Krav til fall er ikke oppfylt og gulvet er tilnærmet flatt (har ikke motfall).

Flis med avskalling.

- Tiltak:
  - Vær oppmerksom ved bruk. For å få tilstandsgrad 0 eller 1 må gulvet bygges om, for å få riktig fall til sluk. Det vil imidlertid sjelden være økonomisk rasjonelt som et enkeltstående tiltak. Ved en eventuell renovering, påse at våtrommet bygges med riktig fall til sluk.
  - Et bad med manglende/reduert fall til sluk blir mindre funksjonelt og sikkert for brukeren. Dette kan medføre stående vann på gulvet, vann som ikke ledes effektivt til sluket, økt risiko for at vann renner ut av rommet og redusert sklisikkerhet på gulvet.
- Den enkelte må selv avgjøre behov for utbedring av flis som er avskallet.

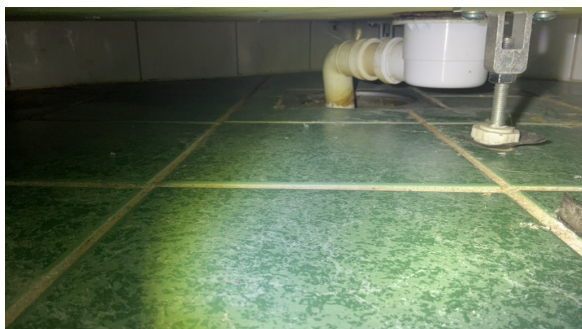
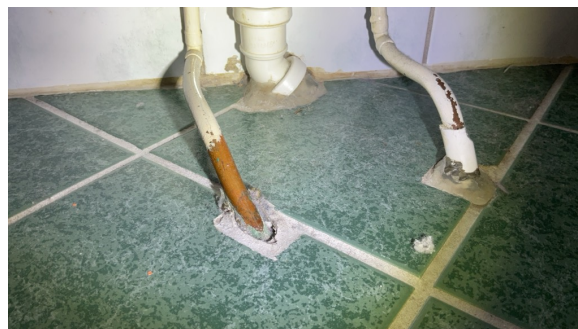
- Det er påvist mangelfull/feil utførelse rundt rørgjennomføringer e.l. som gir fare for fukt i konstruksjonen i våtsone.
- Mer enn halvparten av forventet brukstid er passert på membranløsningen.
- Mer enn halvparten av forventet brukstid er passert på slukløsningen.
- Sluk har begrenset mulighet for inspeksjon og rengjøring.

- Det er viktig å merke seg at levetiden til en membran varierer basert på kvalitet, installasjon og bruk. Eldre membraner kan bli sprø og sprekke opp, noe som fører til at de mister sin vanntettende funksjon. Dette kan resultere i vannlekkasjer gjennom vegger og gulv og fuktskader.
- Tilgang til sluk må bedres både for inspeksjon og rengjøring.
- Løsningen/utførelsen rundt rørgjennomføringer gir fare for fukt inn i konstruksjoner.

Utilfredstillende tetting ved rørgjennomganger

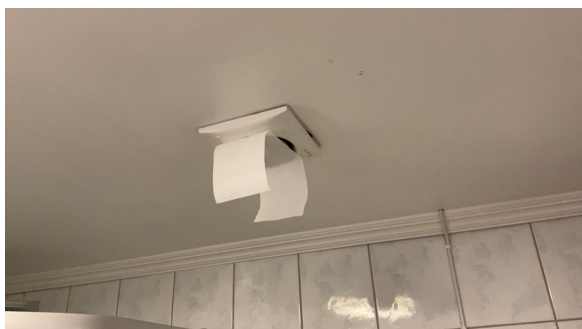
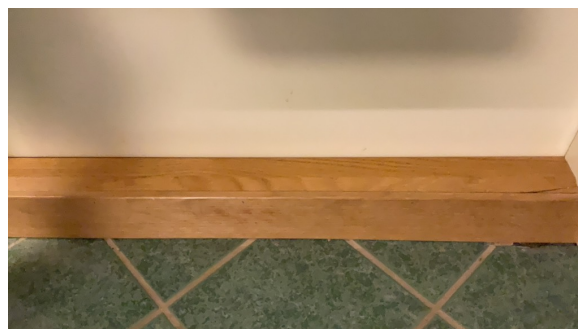
Våtrommet mangler tilluftsventilering, f.eks. spalte ved dør.

- Det bør etableres tilfredsstillende tilluft til våtrom f.eks. luftespalte ved dør e.l.
- Over tid kan manglende tilluftsventilering resultere i mugg- og soppdannelse, spesielt på steder som ikke får god nok luftgjennomstrømning.
