# Tilstandsrapport

Boligbygg med flere boenheter

Ringgata 2 B, 1723 SARPSBORG

Befaringsdato: 29.12.2025

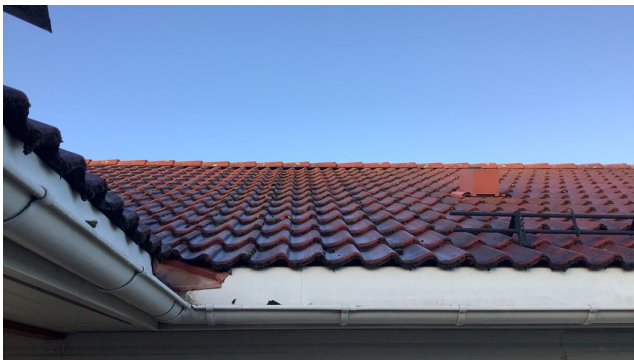
Siden taket (takkonstruksjon, takteking og skorstein) kun er observert fra balkong, er vurderingen begrenset av dette. Det er ikke sikkerhetsmessig forsvarlig å bevege seg ut på taket eller observere fra stige. Selv om det ikke er avdekket skader under befaringen, betyr ikke dette at det ikke foreligger skader som en besiktigelse på taket kan avdekke. Vær oppmerksom på denne risikoen. En undersøkelse av taket kan utføres av en fagperson under tilstrekkelige sikkerhetsforhold. Yttertaket er tekkt med betongtakstein.

- Overvåk tilstanden jevnlig. For å få tilstandsgrad 0 eller 1 må tekkingen skiftes ut, men tidspunktet for når dette er nødvendig er vanskelig å si noe om.

Mose på taksteinen bør fjernes for å hindre at den gror ned i takstein og papp, da dette kan føre til økt slitasje og forringelse av materialet. Dersom tiltak ikke iverksettes, kan takets levetid reduseres og risikoen for fuktskader øke.

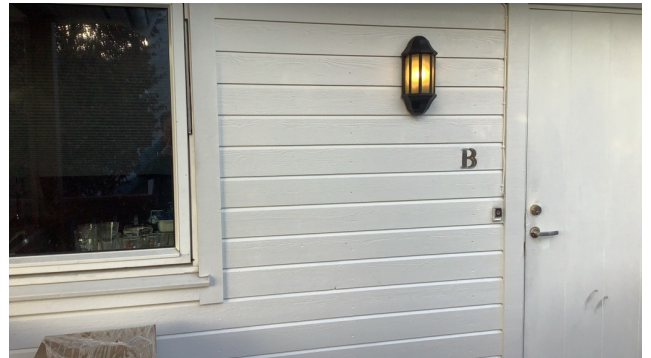
### TG 1 Veggkonstruksjon

Ytterveggene har liggende dobbelfalset kledning.

Kledningen er generelt godt vedlikeholdt.

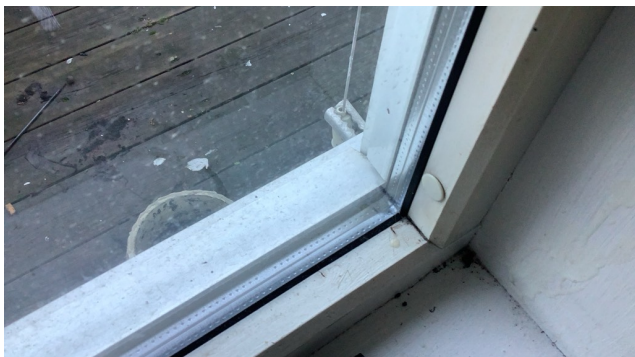
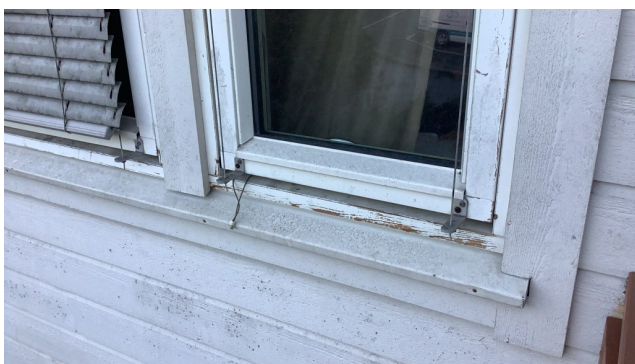
- Karmene i vinduer er slitte og det er sprekker i treverket.

Vinduene bør overflatebehandles for å hindre oppsug av vann og redusere risikoen for råteskader i treverket. Dersom dette ikke utbedres, kan det føre til ytterligere forringelse av vinduene og behov for kostbare utskiftninger på sikt.

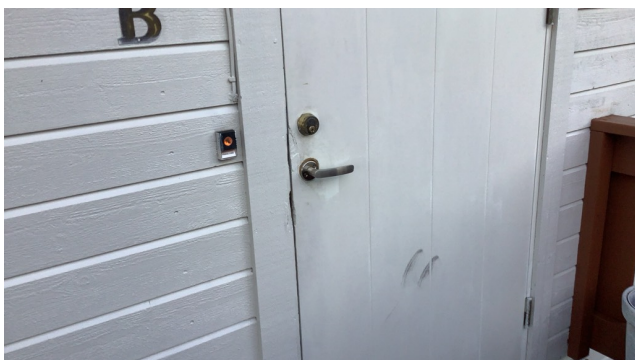
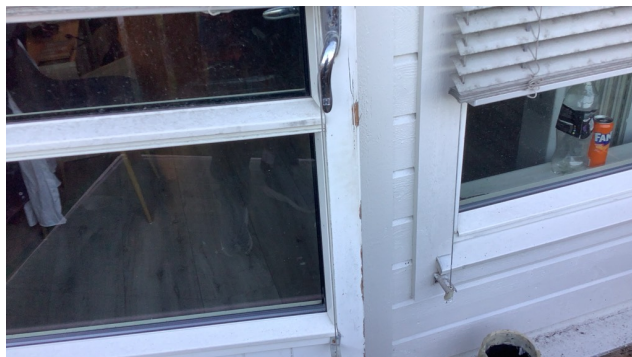
## TG 2 Dører

- Karmene i dører er værslitte utvendig og det er sprekker i treverket.

Overflatebehandling og utbedring av skader på dører og karmen bør utføres for å hindre ytterligere oppsug av vann og redusere risikoen for råteskader. Dersom tiltak ikke gjennomføres, kan skadene forverres og føre til økt vedlikeholdsbehov og forkortet levetid på dørene.

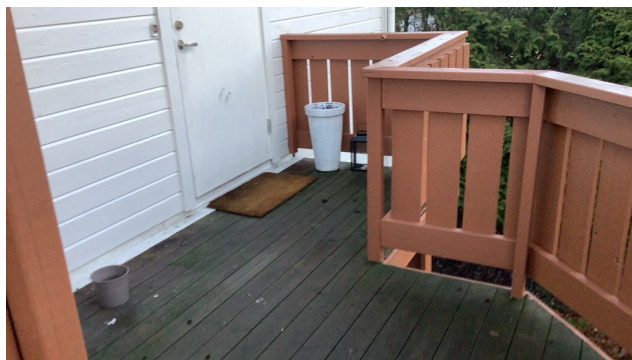
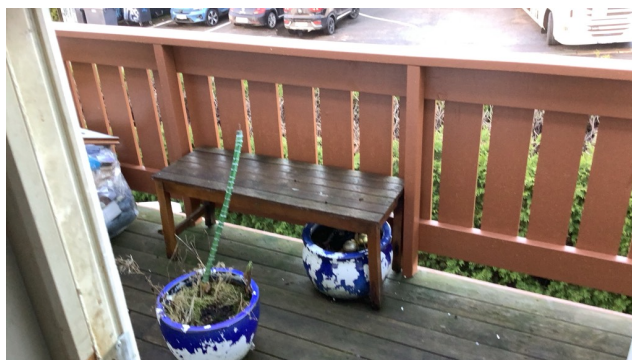
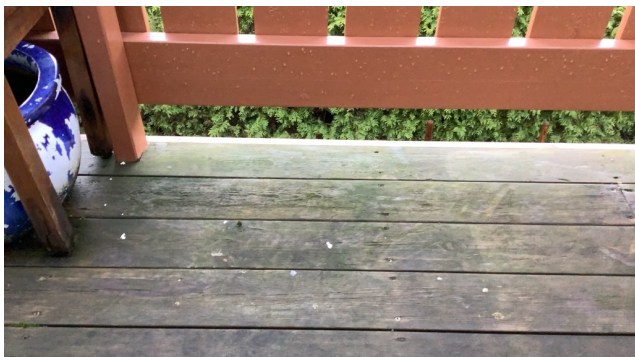
## TG 2 Balkonger, terrasser og rom under balkonger

- Åpninger i rekkverk er ikke i henhold til krav i dagens forskrifter.
- Det er avvik:

Slitte overflater kan føre til at konstruksjonene vil trekke mer vann, og gjøre skader på underliggende konstruksjoner. Slitte overflater kan føre til at treverket trekker mer vann noe som kan føre til fukt- og råteskader. Store åpninger i rekkverket bør utbedres pga sikkerheten.

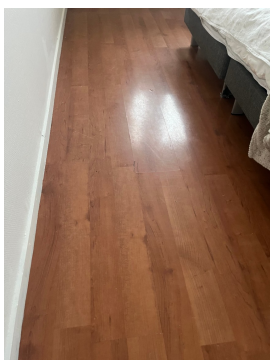
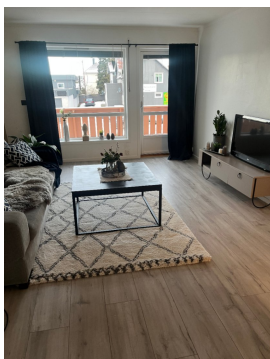
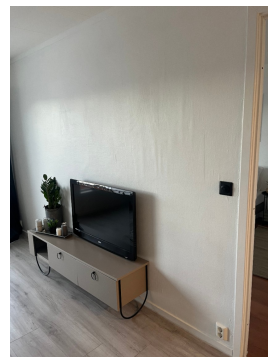
### TG 2 Overflater

Enkelte overflater har større slitasje.  
Det er sprekk i gulvfliser ved ytterdøren.

Flere av overflatene har behov for overflatebehandling, og noen må eventuelt byttes ut. Tiltak bør iverksettes for å hindre videre forringelse og for å opprettholde et tilfredsstillende innemiljø. Dersom skadene ikke utbedres, kan det føre til ytterligere slitasje og redusert levetid på overflatene.

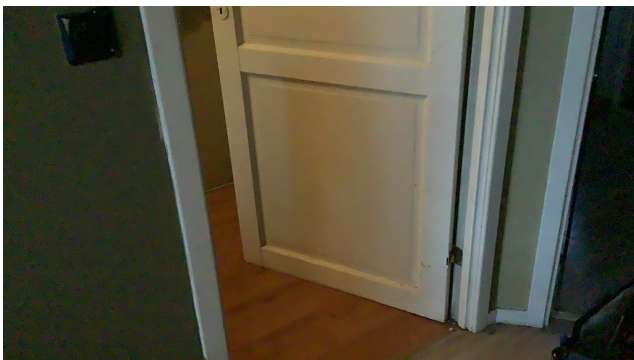
Døren til badet har større slitasjeskader, og bør byttes.

Dørene fungerer til tross for avviket, men det anbefales å overflatebehandle dørkarmene for å forhindre ytterligere slitasje og forlenge levetiden. Manglende utbedring kan føre til økt slitasje og behov for mer omfattende reparasjoner på sikt.

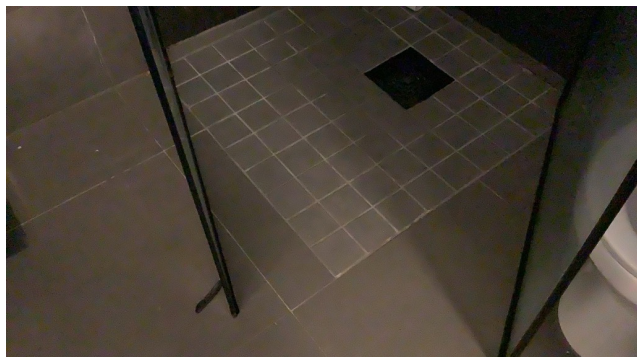
## TG 2 Overflater vegger og himling

I dusjsonen er det sprekker i fuger under stor flis på vegg.

Riss og sprekker i fuger bør utbedres for å hindre vanninntrengning og lekkasjer til underliggende konstruksjon, noe som kan medføre fuktskader. Det anbefales jevnlig kontroll av overflater, og at eventuelle skader utbedres fortløpende for å redusere risikoen for ytterligere skade.

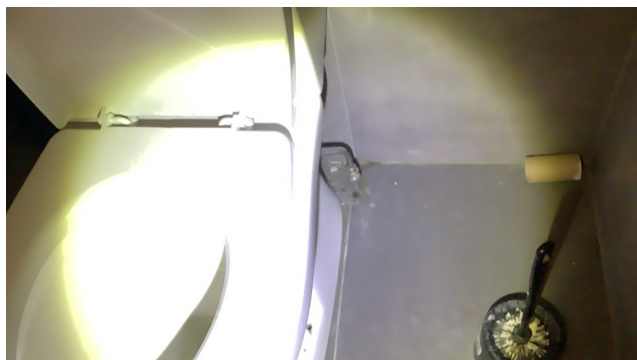
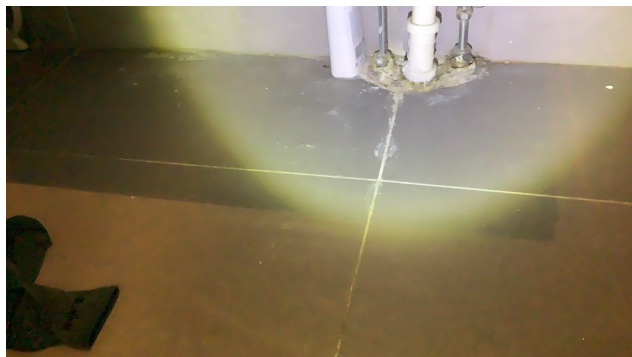
### TG 2 Overflater Gulv

- Det er mulighet for at det kan forekomme vannlekkasje på våtrommet hvor vann ikke vil gå til sluk.
- Det er påvist at høydeforskjell fra topp slukrist til gulv/synlig topp membran ved dørterskel er mindre enn 25 mm.
- Det er påvist avvik i fallforhold til sluk i forhold til krav i forskrift på byggetidspunktet.

- Eventuelt lekkasjevann fra utstyr utenfor dusjone vil ikke ha en naturlig vei til sluket. Dette kan føre til at vann samler seg på gulvet og potensielt renner ut av rommet eller trenger inn i konstruksjonen.

Vær oppmerksom ved bruk. For å få tilstandsgrad 0 eller 1 må gulvet bygges om, for å få riktig fall/høydeforskjell til sluk. Det vil imidlertid sjelden være økonomisk rasjonelt som et enkeltstående tiltak. Ved en eventuell renovering, påse at våtrommet bygges med riktig fall til sluk. Lite fall til sluk vil kunne føre til større vannbelastning ved en eventuell lekkasje, da vann blir liggende på gulvet. Det anbefales å heve døren til badet, og ha oppbrett (mansjett) på døren. Ved vannlekkasje, kan vann renne ut av rommet.

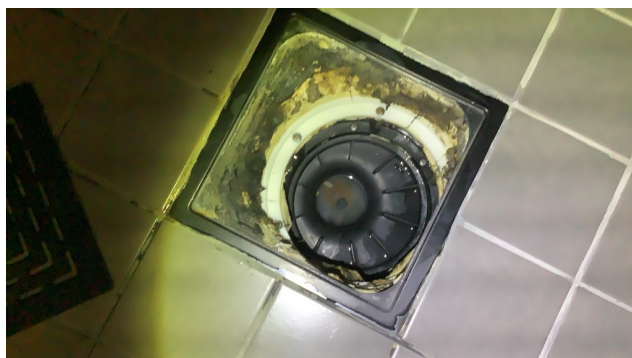
### TG 2 Sluk, membran og tettesjikt

Eldre membran er ikke like elastisk, og kan føre til sprekker spesielt i hjørner og overganger.

Det er en del skitt i sluket, og dette bør rengjøres.

Det bør derfor tas jevnlig sjekk av flisfuger og silikonfuger, og eventuelt bytte disse om det oppstår riss eller sprekker. Udokumentert membran er en risikofaktor vedr utførelsen, og det kan derfor ikke utelukkes at det kan være skjulte feil eller mangler.

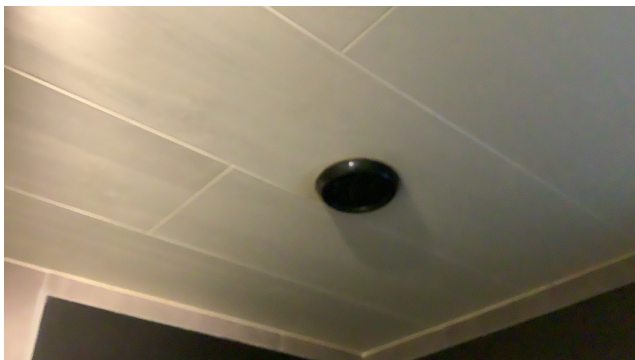
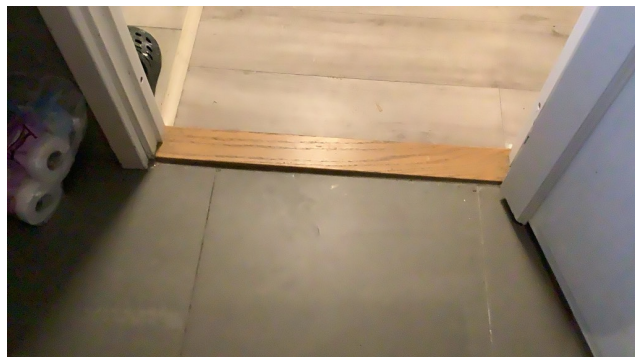
### TG 2 Ventilasjon

- Dårlig ventilasjon på et våtrom kan føre til alvorlige konsekvenser som fuktskader og muggvekst.

Det anbefales å montere mekanisk avtrekk for å sikre tilstrekkelig luftutskifting. Naturlig ventilasjon gir ofte utilstrekkelig luftkvalitet, noe som kan føre til fuktproblemer og dårlig innelima. Det kan være at borettslag/sameie har egne vedtekter som hindrer montering av mekanisk avtrekk fra rommet, så anbefalt tiltak må derfor avklares nærmere med styret i borettslag/sameie før det eventuelt kan gjennomføres.

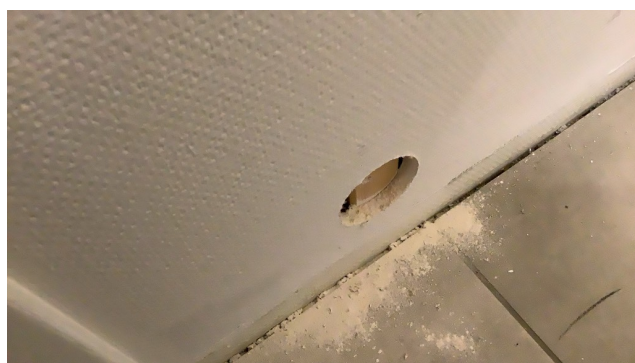
### TG 1 Tilliggende konstruksjoner våtrom

Det ble boret 73 mm hull i vegg over svill, og ikke målt unormale fuktverdier i vegg.

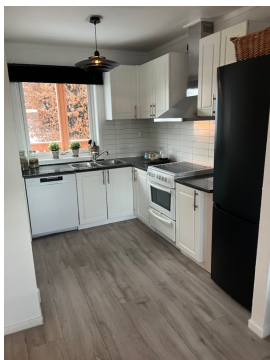
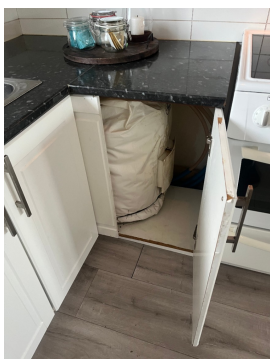
- Det er påvist skader på overflater/kjøkkeninnredning utover normal slitasjegrad.
  - Kjøkkeninnredningen er av eldre dato, og den mangler bruksfunksjoner/løsninger som er forventet på et kjøkken.
- Innredningen har en del bruksslitasje.

Innredningen har betydelig slitasje og er utdatert i forhold til dagens funksjonalitet. Det anbefales å oppgradere eller bytte innredningen for å sikre tilfredsstillende bruk og redusere risiko for ytterligere skader eller funksjonssvikt.

Manglende komfyrvakt kan føre til større brannfare. Manglende waterguard kan føre til at vann ikke blir stoppet ved en eventuell vannlekkasje under kjøkkeninnredningen. Dette kan igjen føre til større vannskader.

- Det er påregnelig med utskifting/utbedringer av kjøkkeninnredningen.
- Påviste skader må utbedres.

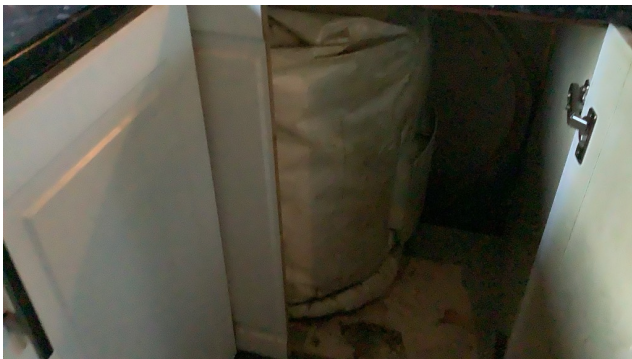
Berederen har ikke avrenning til sluk, og tilkobling i hht dagens forskrifter. Dette kan føre til vannskader ved eventuelt en lekkasje.

Hvis ikke berederen står i rom med sluk, eller har avrenning til sluk, kan dette føre til vannskader ved en eventuelt vannlekkasje. Det bør monteres avrenning, fra berederen. På eldre beredere er det større mulighet for å at sikkerhetsventilen blir defekt, noe som kan føre til vannlekkasjer.

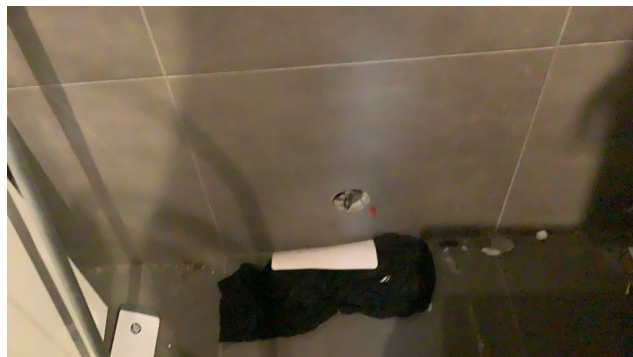
Løs kontakt på badet.

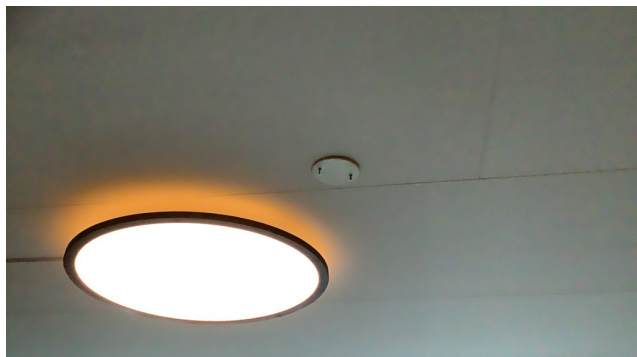
1. Er det mangler for brannslukningsutstyr i boligen iht. forskriftskrav på søknadstidspunktet, men minst Byggeforskrift 1985?  
**Ja**
2. Er det skader på brannslukningsutstyr eller er apparatet eldre enn 10 år?  
**Ja**
3. Er det mangler på røykvarsler i boligen iht. forskriftskrav på søknadstidspunktet, men minst Byggeforskrift 1985?  
**Ja**
4. Er det skader på røykvarslere?  
**Ja**

Manglende brannvarsler.
