# Tilstandsrapport

Enebolig

Rokkeveien 462, 1746 SKJEBERG

Rapportdato: 21.08.2025

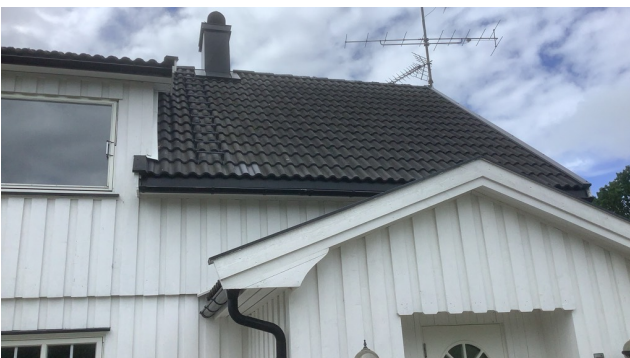
- Når takteking og undertak begynner å bli gamle, øker risikoen for lekkasjer, noe som kan føre til omfattende og kostbare reparasjoner av underliggende konstruksjoner dersom en ikke foretar tiltak på konstruksjonene før dette oppstår.
- Overvåk tilstanden jevnlig. For å få tilstandsgrad 0 eller 1 må tekkingen skiftes ut, men tidspunktet for når dette er nødvendig er vanskelig å si noe om.
- Tidspunkt for utskiftning av takteking nærmer seg.

Slitte overflater kan føre til at taksteinen trekker mer vann. Dette kan føre til fuktskader på undertaket.

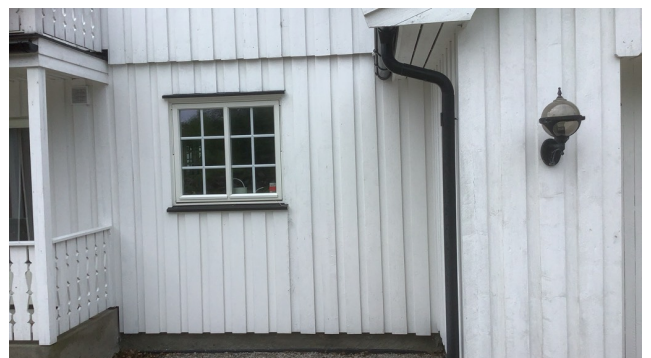
Det er noe sprekker i nedkant av kledningen.

Manglende utlufting i kledningen kan føre til at fukt blir stående lenger i kledningen, og kan føre til råteskader. Dette kan føre til avkortet levetid på kledningen.

Sprekker i kledning kan føre til mer oppsug av vann, og råteskader.

- Det bør foretas tiltak for å bedre lufting av kledningen.
- Uten tilstrekkelig lufting bak bordkledningen kan fuktighet som trenger inn bak bordene eller gjennom veggen innenfra ikke tørke opp. Dette skaper ideelle forhold for råtesopp og muggvekst.

Kledning sprekker bør byttes.

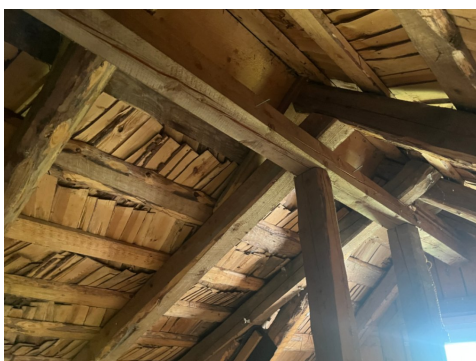
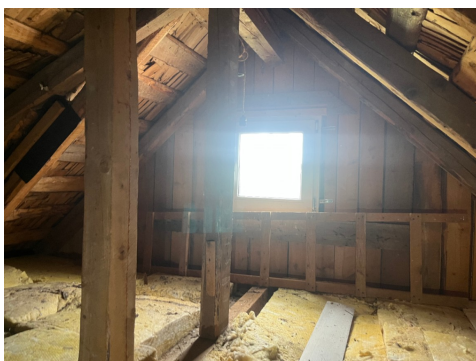
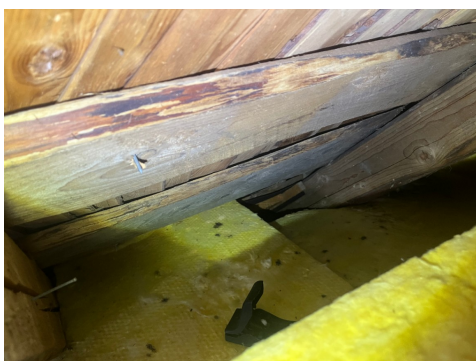
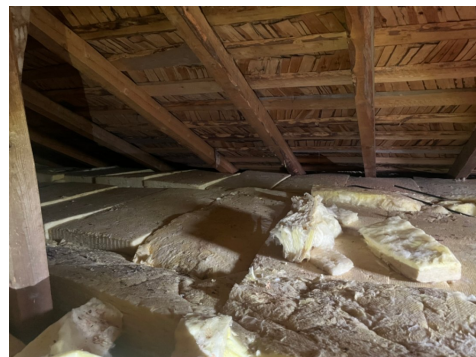
Eldre konstruksjoner har større fare for nedbøyninger. Om det legger seg større mengder snø på yttertaket, bør denne fjernes. Dårlig utlufting av loft, kan føre til problemer med fukt. Luftespalter bør etableres for å bedre utluftingen på loftet.

- Lufting/ventilering bør forbedres.

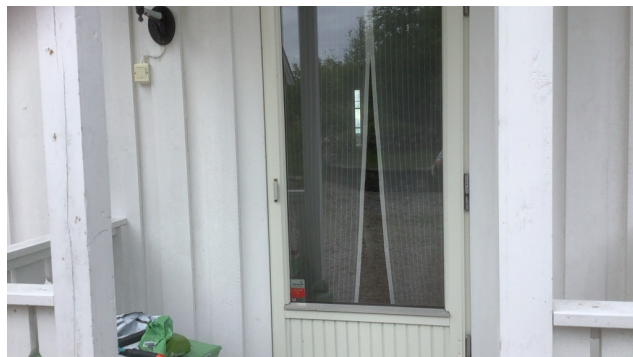
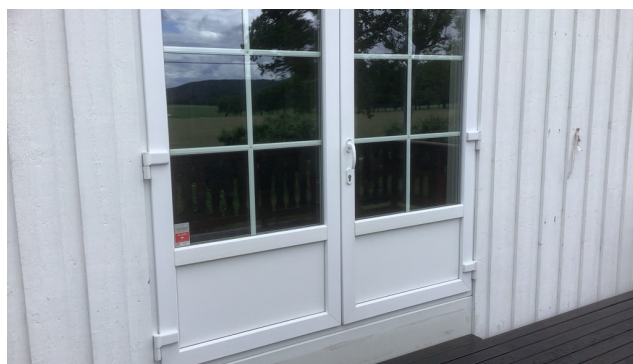
- Karmene i dører er værslitte utvendig og det er sprekker i treverket. Det er bruksslitasje på enkelte av dørene.

- Det må påregnes noe vedlikehold og at enkelte dører må skiftes ut. Slitte overflater kan føre til oppsug av vann, og råteskader.

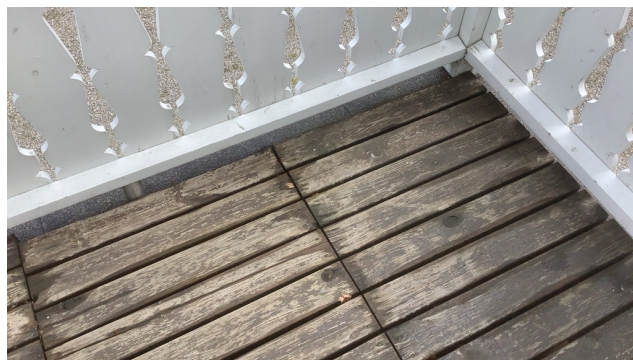
- Det er ikke krav om utbedring av rekkverkshøyde opp til dagens forskriftskrav.

Pga sikkerheten bør rekkverket heves til godkjent høyde.

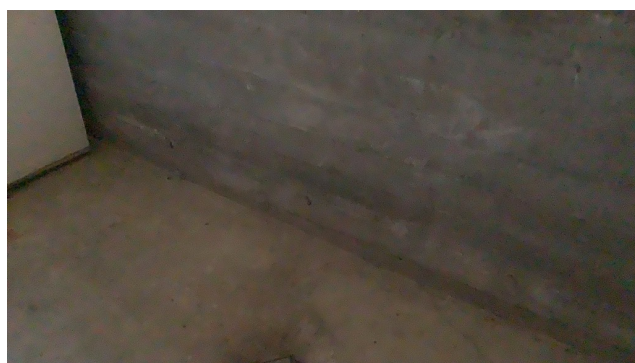
Det ble observert fuktmerker på ytterveggene under terreng.

- Det er påvist indikasjoner på noe fuktgjennomtrenging i kjellergulv.

Det er en del fuktmerker og saltutslag på veggene.

Dette kan tyde på sviktende drenering. Eier opplyser at det ikke har vært fukt i kjelleren etter at dreneringen ble utbedret.

- Det påviste fuktnivå gir grunn til å overvåke konstruksjonen jevnlig for å se utvikling over tid, og eventuelt foreta tiltak for å unngå fuktskader.

Det anbefales å foreta fuktsjekk med jevne mellomrom, og spesielt etter større nedbørsmengder.

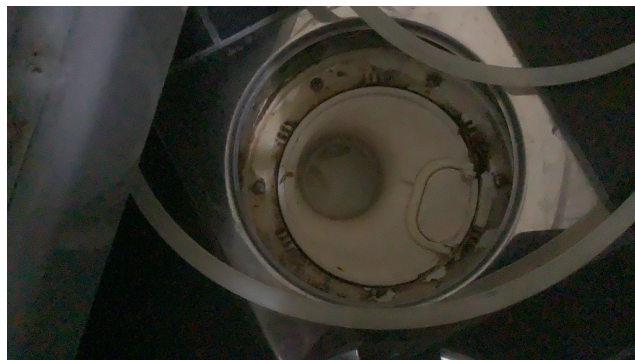
- Det er mulighet for at det kan forekomme vannlekkasje på våtrommet hvor vann ikke vil gå til sluk.
- Det er påvist at høydeforskjell fra topp slukrist til gulv/synlig topp membran ved dørterskel er mindre enn 25 mm.
- Det er påvist avvik i fallforhold til sluk i forhold til krav i forskrift på byggetidspunktet.

- Et bad med manglende/reduert fall til sluk blir mindre funksjonelt og sikkert for brukeren. Dette kan medføre stående vann på gulvet, vann som ikke ledes effektivt til sluket, økt risiko for at vann renner ut av rommet og redusert sklisikkerhet på gulvet.
- Eventuelt lekkasjevann fra utstyr utenfor dusjsone vil ikke ha en naturlig vei til sluket. Dette kan føre til at vann samler seg på gulvet og potensielt renner ut av rommet eller trenger inn i konstruksjonen.

Ved vannlekkasje eller tett sluk kan vann renne inn i tilstøtende rom.  
Lite fall til sluk vil kunne føre til større vannbelastning ved en eventuell lekkasje, da vann blir liggende på gulvet.

Udokumentert membran er en risikofaktor vedr utførelsen, og det kan derfor ikke utelukkes at det kan være skjulte feil eller mangler.

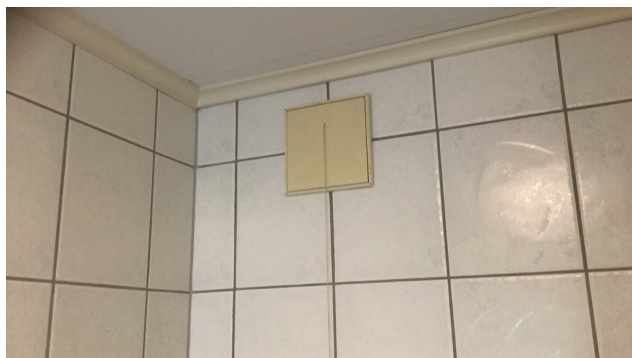
- Dersom avviket ikke utbedres vil det være fare for dårlig luftskifting og resultere i høy luftfuktighet og utvikling av skader.

Manglende tilluft fører til dårlig utskifting av luften i rommet.

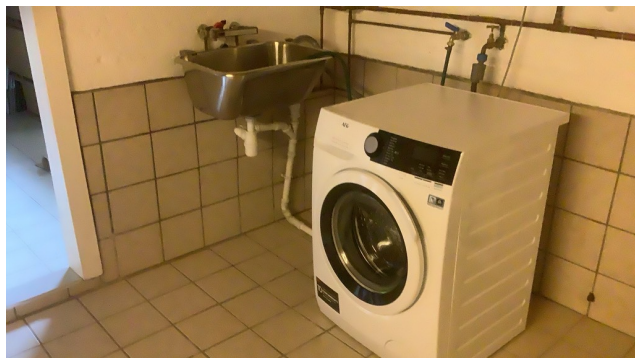
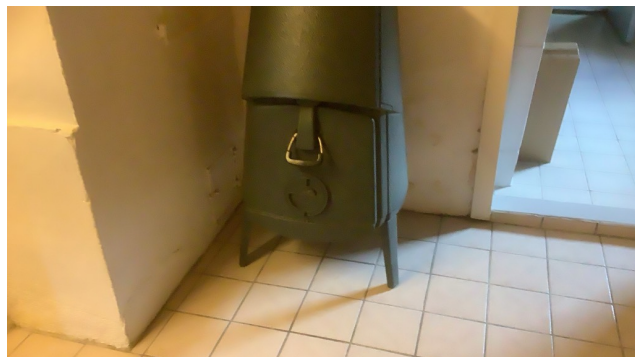
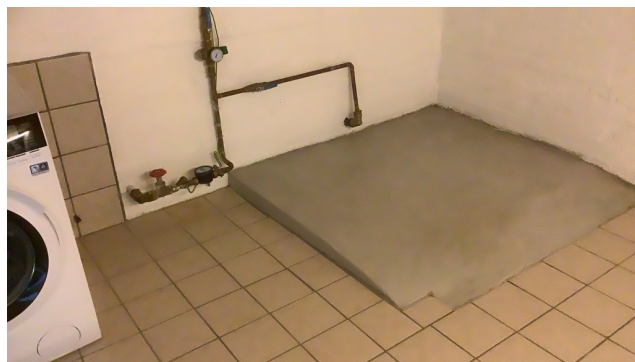
- Manglende oppgradering av våtrommet medfører høy risiko for at konstruksjonene ikke vil tåle vanlig bruk av vann eller lekkasjer. Selv om det er dusjkabinett, er det fortsatt en betydelig risiko for at våtrommets konstruksjoner ikke tåler lekkasjer. Dette kan føre til fuktskader på tilstøtende konstruksjoner.
- Våtrommet har behov for omfattende oppgraderinger. For å sikre en løsning som oppfyller gjeldende krav, bør tettesjikt, sluk og røropplegg oppgraderes og dokumenteres.

Det anbefales å renovere rommet. Eldre våtrom har som regel en membran som ikke fungerer, og derfor kan det lettere oppstå fuktskader. Rommet bør totalrenovers.

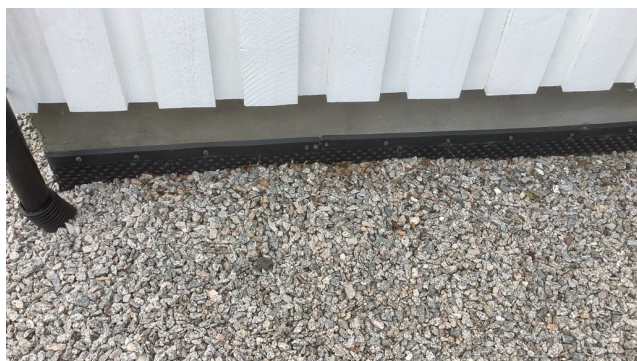
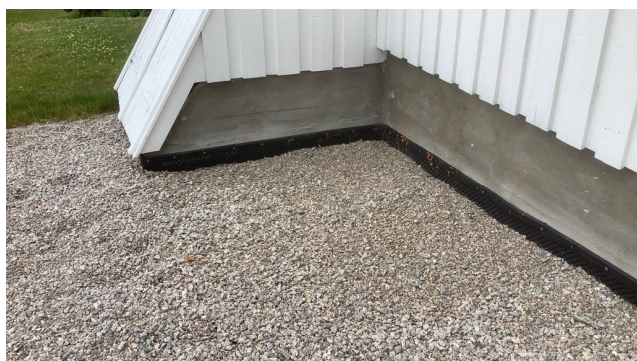
I kjelleren er det observert fuktmerker på veggene. Eier opplyser i midlertid at dette ikke har vært fukt i kjelleren i sitt eie (ca 2 år).

Det var ingen tegn til fukt på de innvendige veggene på befaringen, men dette kan garanteres at dreneringen kan ha avvik under bakkenivå, og påvirke det ytre påkjenningene på boligen.

Svikt i dreneringen kan føre til fuktskader på boligen.

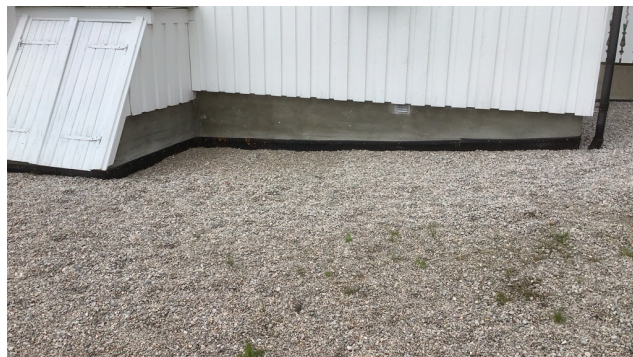
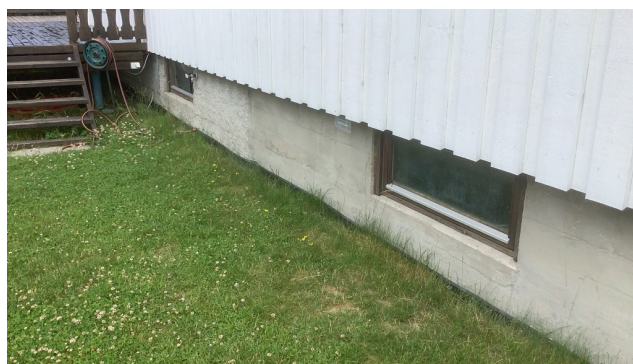
Det er observert fuktmerker enkelte steder på grunnmuren i kjelleren.

Saltutslag kan tyde på sviktende drenering.

- Ytterligere undersøkelser må foretas for å få kartlagt tilstanden og omfanget på eventuelle skader.

Ta jevnlig fuktsjekk av vegger under bakkenivå. Det må brukes probe for å måle fukt i murvegg.

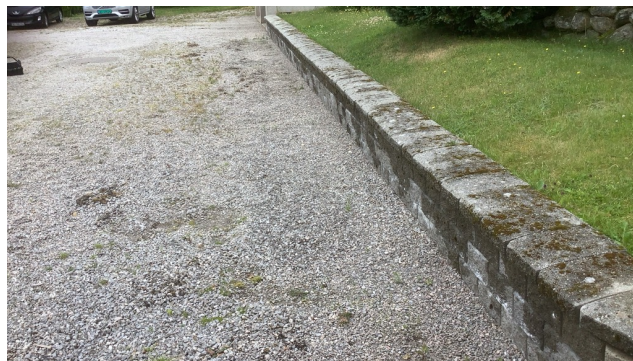
- Det er påvist større sprekker og/eller skjevheter i muren.

Ved helning av mur, kan dette føre til at muren sprekker og raser ut. Det bør derfor gjøres tiltak for å stabilisere muren.

- Påviste skader må utbedres.

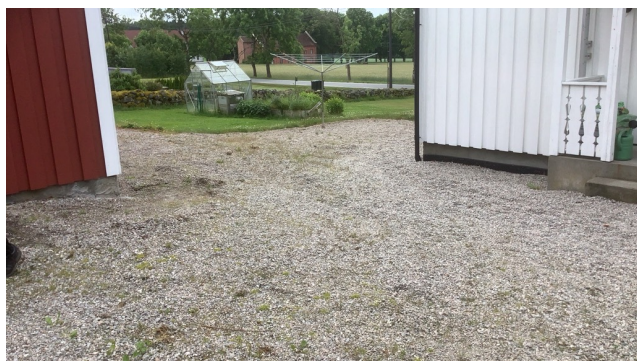
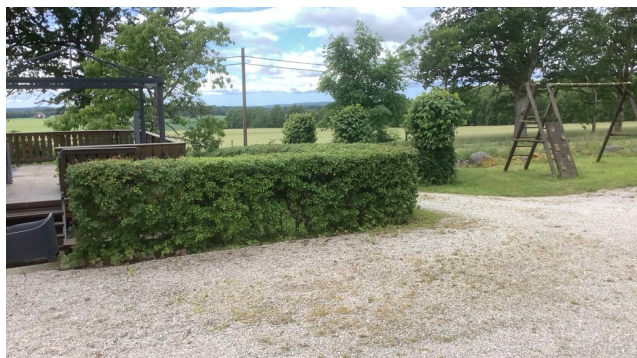
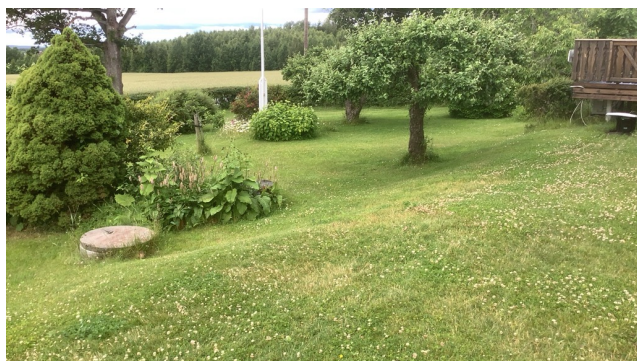
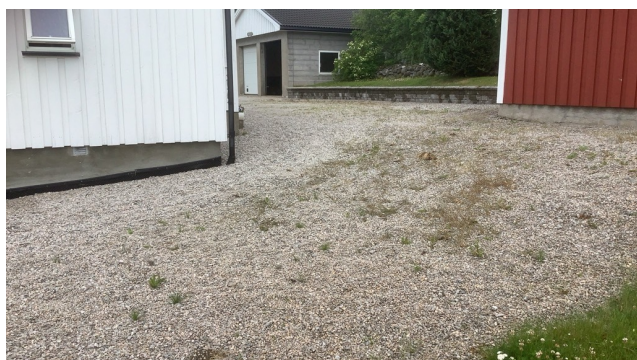
Fall mot bygning kan føre til større press på dreneringsløsningen.
