# Tilstandsrapport

Boligbygg med flere boenheter

Holandsveien 35, 1718 GREÅKER

Befaringsdato: 25.08.2025

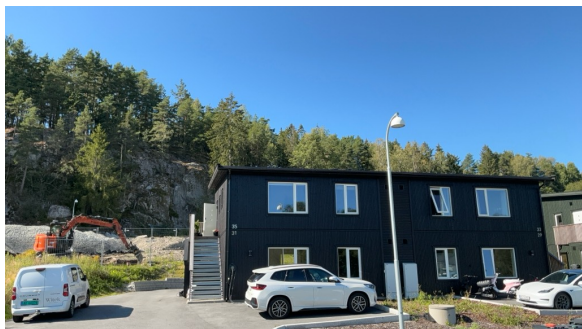
Taktekkingen er av pappsingel. Taket er besiktiget fra bakkenivå og takteking er ikke synlig fra bakkeniva.

Siden taket (takkonstruksjon, takteking og skorstein) kun er observert fra bakkenivå, er vurderingen begrenset av dette. Det er ikke sikkerhetsmessig forsvarlig å bevege seg ut på taket eller observere fra stige. Selv om det ikke er avdekket skader under befaringen, betyr ikke dette at det ikke foreligger skader som en besiktigelse på taket kan avdekke. Vær oppmerksom på denne risikoen. En undersøkelse av taket kan utføres av en fagperson under tilstrekkelige sikkerhetsforhold.

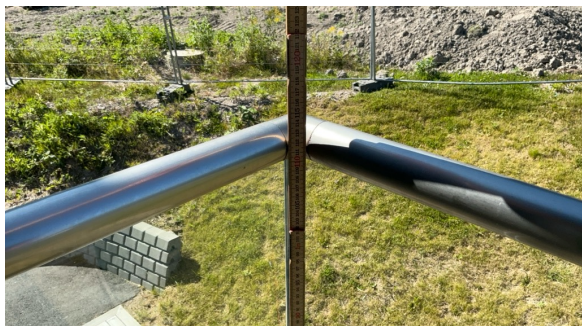
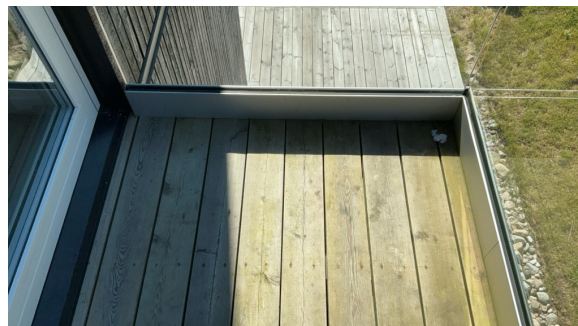
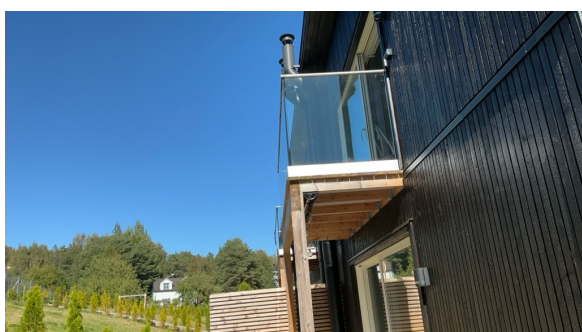
## TG 2 Utvendige trapper

Trapp i trekonstruksjon med ståltrinn.

Håndløper må monteres på vegg for å tilfredsstille krav på byggetidspunktet.

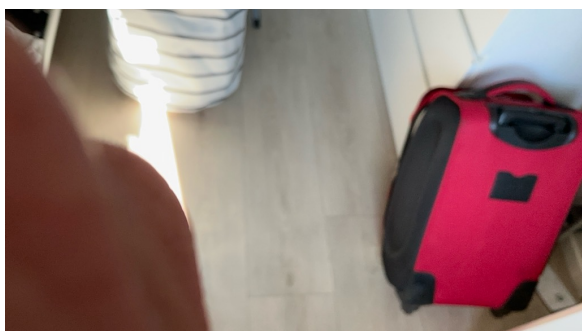
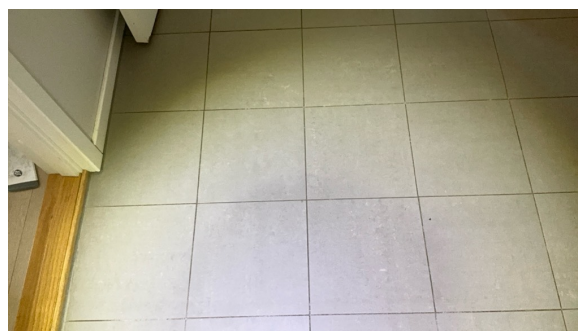
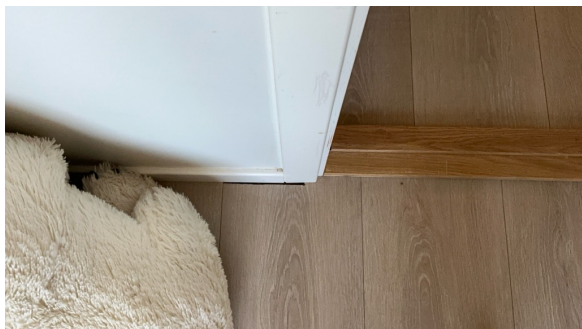
## Etasjeskille/gulv mot grunn

Etasjeskiller er av trebjelkelag.

Ytterligere undersøkelse og utbedring.

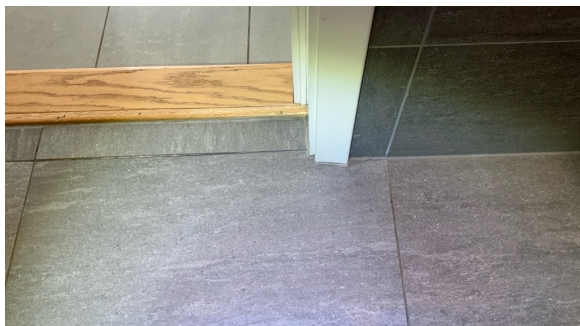
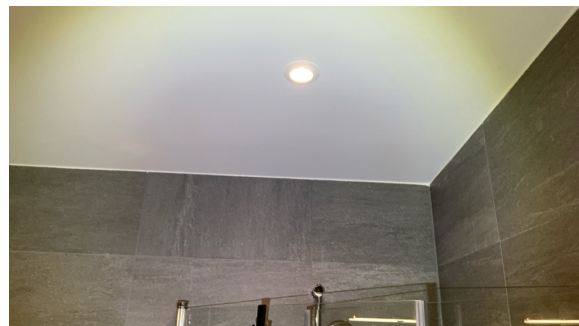
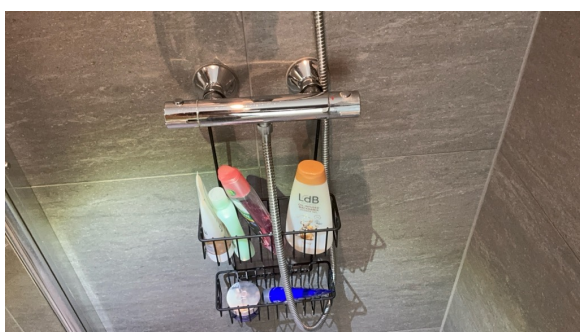
### TG 2 Overflater Gulv

- Det er påvist at noen fliser har bom (hulrom under).
- Det er påvist avvik i fallforhold til sluk i forhold til krav i forskrift på byggetidspunktet.

- Et bad med manglende/ redusert fall til sluk blir mindre funksjonelt og sikkert for brukeren. Dette kan medføre stående vann på gulvet, vann som ikke ledes effektivt til sluket, økt risiko for at vann renner ut av rommet og redusert sklisikkerhet på gulvet.
- Det må foretas utbedring av fallforhold.
- Overflater må utbedres eller skiftes.
