ASKVEGEN 226

Selger har i forbindelse med salget innhentet en tilstandsrapport. Rapporten er en teknisk gjennomgang av boligen og angir eventuelle byggetekniske avvik, samt kostnadsoverslag for eventuelle oppgraderinger. Tilstandsrapporten og selgers egenerklæring er en del av denne salgsoppgaven og må leses nøye av interessenter før det legges inn bud. Kjøper anses kjent med de opplysninger som tydelig gis i en offentlig godkjent tilstandsrapport, og kan følgelig ikke reklamere på belyste forhold. Vi vil gjøre spesielt oppmerksom på viktigheten av å lese igjennom rapportens TGIU (tilstandsgrad ikke undersøkt), samt TG2 og TG3 som angir avvik fra normal slitasje, høy alder, bygningsdel som må utbedres, og lignende.

Befaringsdato: 28.08.2025

Rapportdato: 04.09.2025

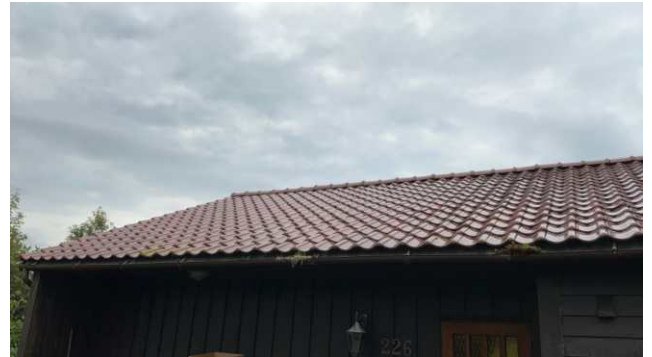
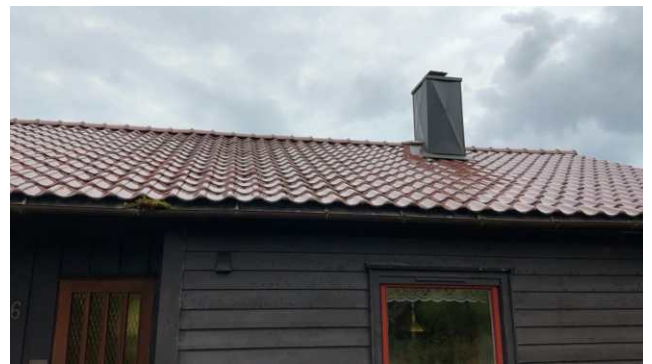
Det er observert mose på enkelte takstein. Dette kan medføre økt fuktbelastning og forkorte levetiden til taktekkingen dersom det ikke fjernes.

Mose kan holde på fuktighet og føre til frostsprengning eller skade på taksteinen, noe som øker risikoen for lekkasjer og redusert levetid på taket.

Takstein bør rengjøres for å fjerne mose, og taktekkingen bør ettersees for eventuelle skader.

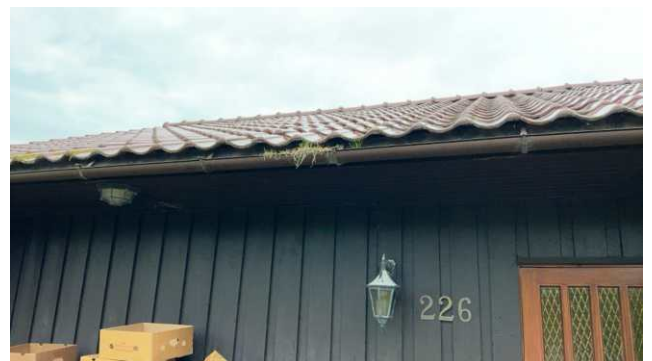
### TG 2 Nedløp og beslag

Renner og nedløp i plast.

- Det mangler snøfangere på hele eller deler av taket, men det var ikke krav om dette på byggemeldingstidspunktet.
- Det er avvik:
- Takrenner har punktvis lekkasjer.

- Tiltak:
- Nye renner og nedløp må monteres

Avvik må utbedres Renner må rengjøres

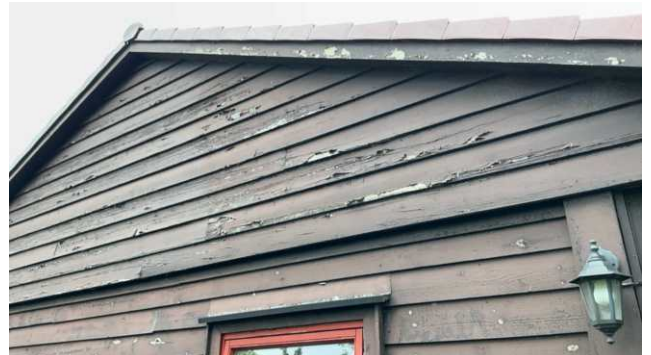
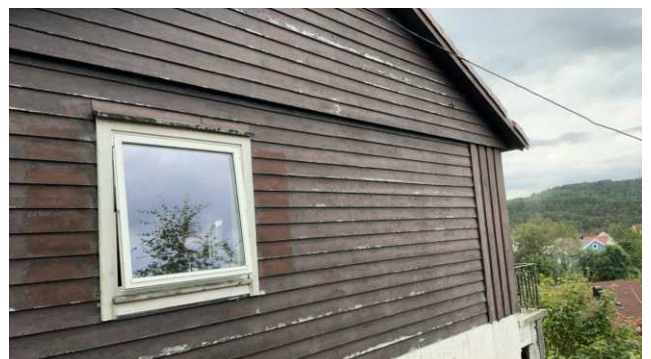
- Det er ingen eller liten lufting i nedre kant av kledning mot grunnmur.
- Det er påvist betydelige råteskader i bordkledningen.

Stedvis er det påvist råteskader på alle vegger. Det anbefales nærmere undersøkelser for å kartlegge omfanget av skadene.

- Uten tilstrekkelig lufting bak bordkledningen kan fuktighet som trenger inn bak bordene eller gjennom veggen innenfra ikke tørke opp. Dette skaper ideelle forhold for råtesopp og muggvekst.
- Råteskader i bordkledningen vil fortsette å utvikle seg både i tilliggende bordkledning og til bakenforliggende veggkonstruksjon, dersom en ikke foretar tiltak.
- Råteskadet trekledning må skiftes ut.

Det bør utføres utbedring og utskifting av råteskadet kledning, samt etableres tilstrekkelig lufting i nedre kant mot grunnmur for å hindre videre råteskader og sikre god levetid på fasaden.

Maling bør fjernes og overflatebehandles på nytt for å beskytte treverket mot fukt og forringelse.

**Kostnadsestimat: 100 000 - 300 000**

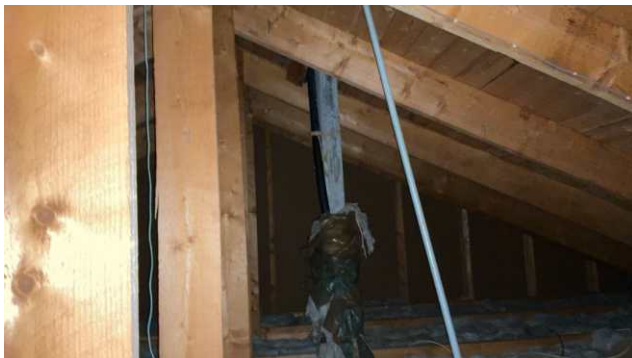
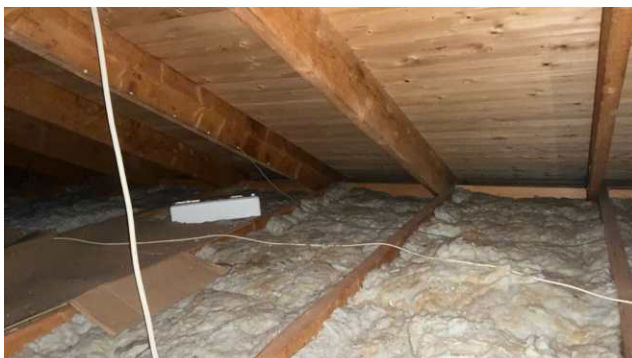
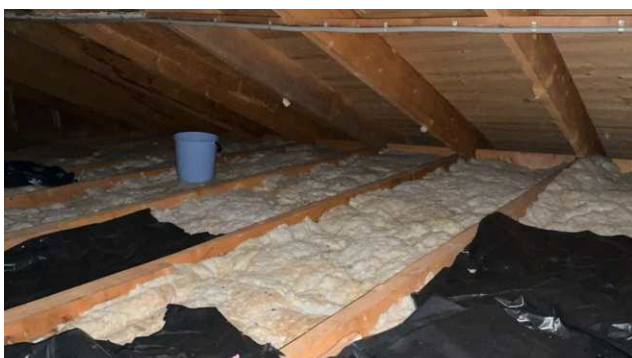
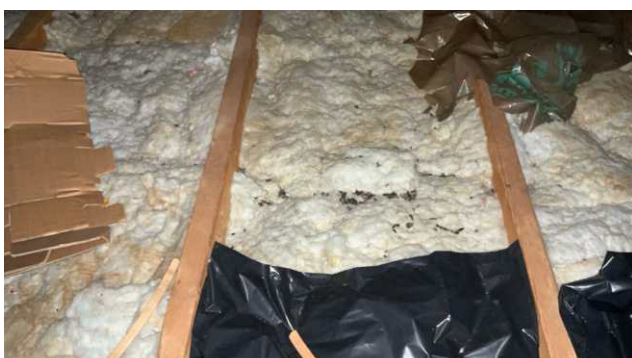
- Det er avvik:

## Spor etter skadedyr

Avvik må utbedres Kontrollere isolasjon og skadedyr

**Kostnadsestimat: 10 000 - 50 000**

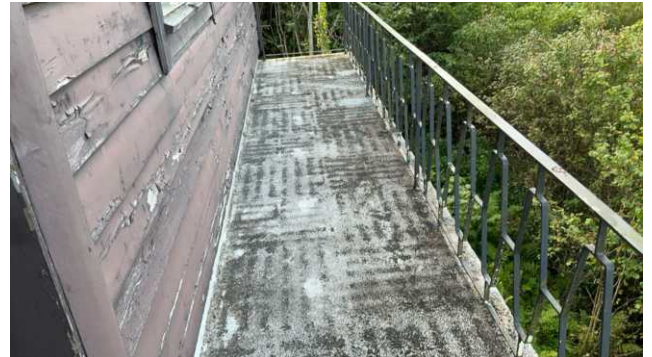
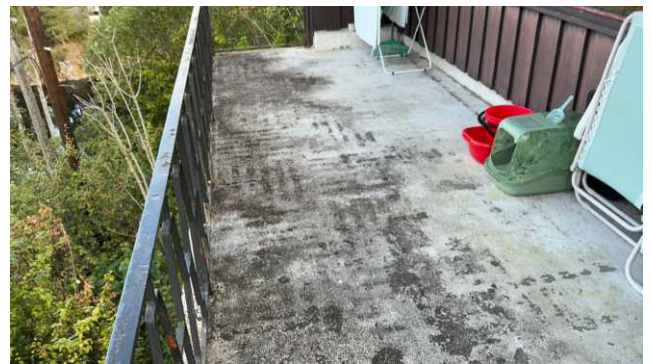
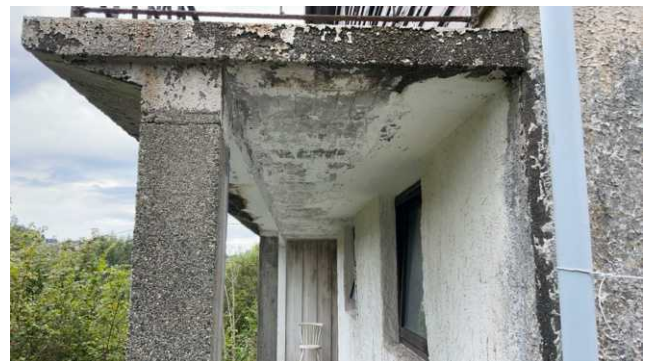
Manglende vedlikehold kan føre til økt risiko for skader, svekket sikkerhet og behov for mer omfattende utbedringer på sikt.

**Kostnadsestimat: 10 000 - 50 000**

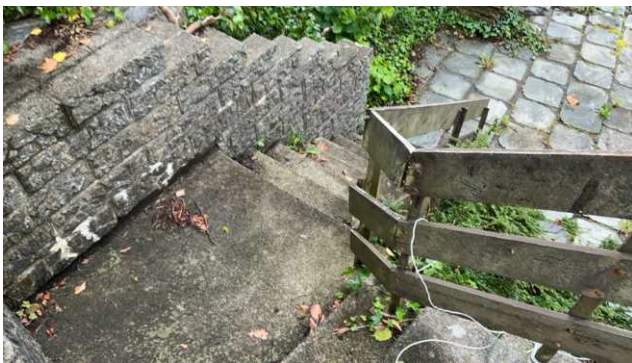
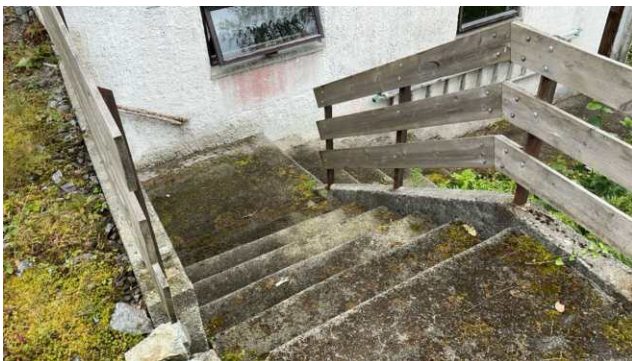
- Åpninger i rekkverk er ikke i henhold til krav i dagens forskrifter
- Rekkverkshøyder er under dagens forskriftskrav til rekkverk i trapper
- Betongtrapp har mindre sprekker/skader
- Det er en del mose i trapper

Videre bør sprekker og skader i betongen utbedres for å hindre forverring av skadene.

Rekkverkshøyder og åpninger bør vurderes utbedret for å tilfredsstille gjeldende forskriftskrav, da dagens avvik kan medføre økt risiko for fallulykker.

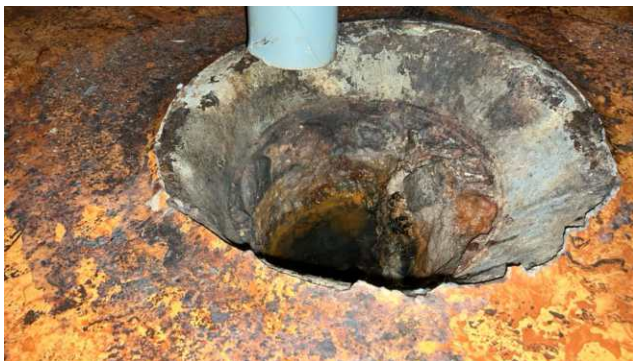
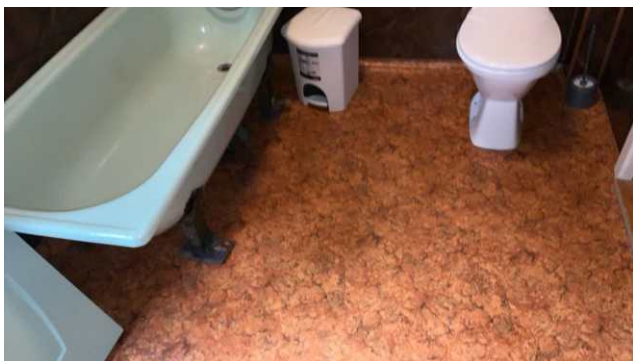
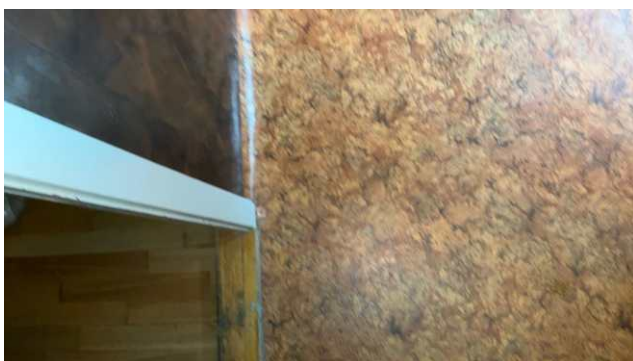
- Våtrommet må totalrenoveres. Alle forhold med tettesjikt, våtsone, sluk m.m. må dokumenteres.
- Manglende oppgradering av våtrommet medfører høy risiko for at konstruksjonene ikke vil tåle vanlig bruk av vann eller lekkasjer. Selv om det er dusjkabinett, er det fortsatt en betydelig risiko for at våtrommets konstruksjoner ikke tåler lekkasjer. Dette kan føre til fuktskader på tilstøtende konstruksjoner.

Kostnadsestimat: 100 000 - 300 000

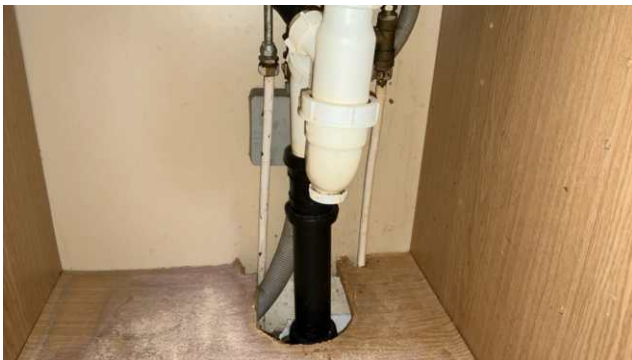
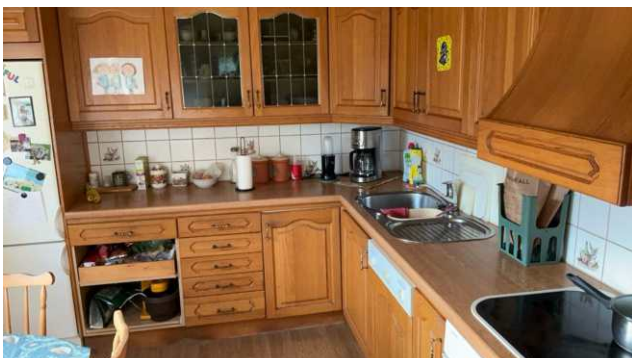
- Det er påvist fuktskjolder/svelling i bunnplate i benkeskap
- Kjøkkeninnredningen har generell stor slitasjegrad (utover normal slitasjegrad ut ifra alder)
- Mangler fronter på et skap
- Skade på sokkel
- Kjøkkeninnredning av eldre årgang
- Bruksslitasje på innredning

- Innredningen opprettholder fortsatt tiltenkt funksjonskrav, men tidspunkt for utskiftning nærmer seg.
- Det må foretas lokal utbedring.

Kjøkkeninnredningen fungerer med dagens tilstand, men det bør vurderes utskiftning eller utbedring av innredningen for å forhindre ytterligere skadeutvikling og sikre funksjonalitet. Konsekvensen av å ikke utbedre kan være økt risiko for fuktskader, redusert brukervennlighet og behov for mer omfattende tiltak på sikt.

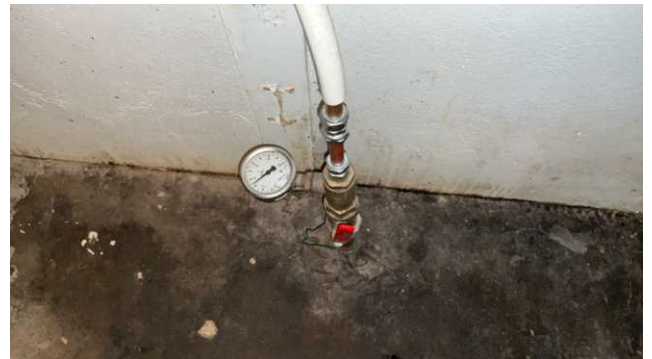
Konsekvensen av å ikke følge opp dette er økt risiko for lekkasjer eller andre skader på grunn av alder på vannledningene, noe som kan føre til fuktskader og kostbare reparasjoner.

Det anbefales at anlegget kontrolleres av fagperson, og at nødvendige tiltak vurderes.

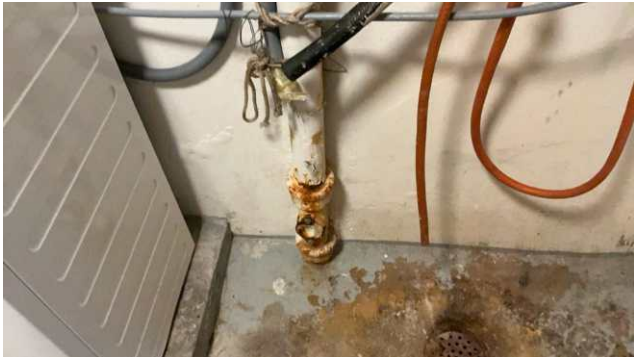
Det er avløpsrør av støpejern.

Konsekvensen av å ikke utbedre kan være økt risiko for lekkasjer og skader på omkringliggende konstruksjoner ved rørbrudd.

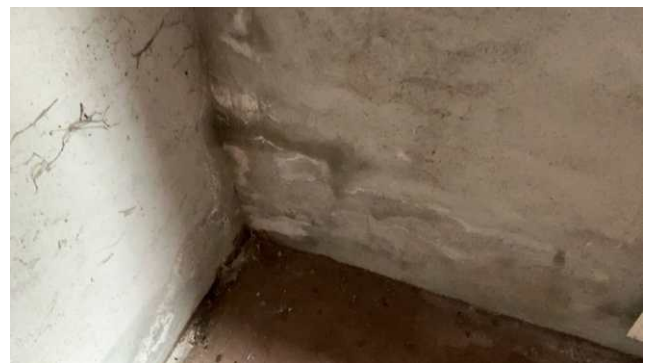
- Grunnmuren har sprekkdannelse
- Registrert fukt i mur mot terreng

- Lokal utbedring må utføres.

Sprekkdannelser og fukt i grunnmuren bør utbedres for å hindre videre forringelse av konstruksjonen og redusere risikoen for fuktskader, sopp og mugg.
