Tilstandsrapport

Boligbygg med flere boenheter

Stegenveien 712, 714, 716, 718, 1821
SPYDEBERG

Befaringsdato: 14.10.2024

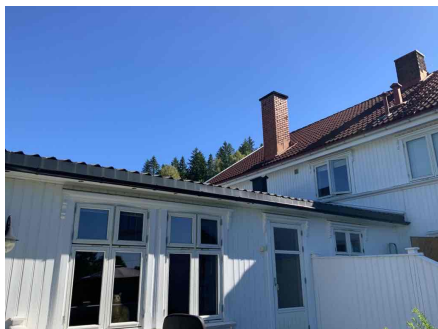
- Mer enn halvparten av forventet brukstid er oppbrukt på taktekingen.
 - Mer enn halvparten av forventet brukstid er oppbrukt på undertak.
- Påvist slitasje og avflassing/korrosjon på takplater, bærer preg av elde.

- Manglende snøfangere kan føre til snøras fra taket. Montering anbefales for økt sikkerhet, spesielt over innganger og beferdede områder. Ingen krav ved oppføringstidspunktet.

Det bør vurderes utskiftning eller utbedring av takplater med påvist slitasje og korrosjon for å forhindre ytterligere forringelse og risiko for lekkasjer. Dersom tiltak ikke iverksettes, kan det oppstå vanninntrenging og følgeskader på underliggende konstruksjoner.

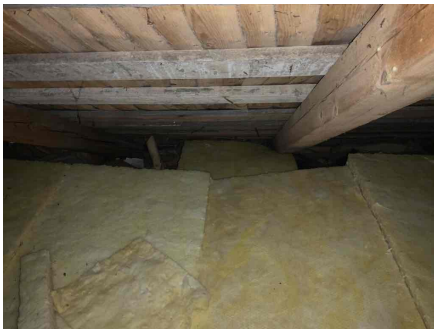
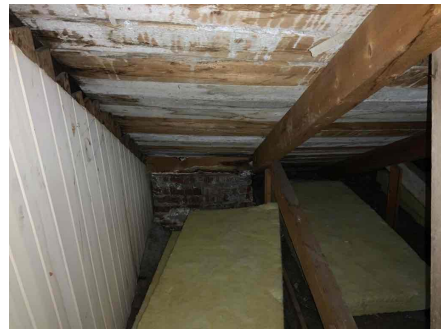
- Det er begrenset/dårlig ventilering av takkonstruksjonen.
- Det er påvist fuktskjolder/skader i takkonstruksjonen.
- Det er registrert symptom på aktivitet fra skadedyr
- Konstruksjonene har skjelheter.

- Begrenset med lufting ned mot ender av loftet. God og kontinuerlig lufting er viktig, slik at risiko for skader reduseres.

- Påvist fuktskjolder rundt pipe via kaldt loft, ikke fuktig på befaringsdagen.

Det bør etableres bedre ventilering av takkonstruksjonen for å redusere risikoen for fukt- og muggskader.

Fuktskjolder rundt pipe bør undersøkes nærmere og eventuelle lekkasjer utbedres for å forhindre videre fuktskader og svekkelse av konstruksjonen.

Tiltak mot skadedyr bør iverksettes for å hindre ytterligere skade fra mus, som kan føre til ødelagte materialer og dårlig innneklima.

Det bør vurderes å etablere dampsperre mot kaldt loft for å redusere risikoen for kondens og påfølgende fuktskader.

Skjevheter i konstruksjonen bør følges opp og eventuelt utbedres for å forhindre ytterligere nedbøyninger og svekkelse av bæreevnen.

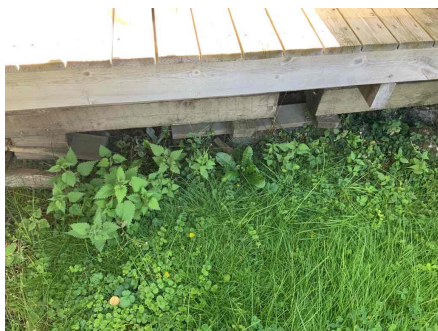
- Det er påvist skjevheter i terrasseplattingen på bakkeplan, sannsynligvis som følge av utilstrekkelig eller mangelfullt grunnarbeid. Dette kan ha ført til setninger i underlaget, som har påvirket plattings stabilitet og jevnhet over tid.

Rekkverkshøyden bør vurderes økt for å tilfredsstille dagens krav, for å redusere risikoen for fallulykker.

Skjevheter i terrasseplattingen bør utbedres ved å undersøke og eventuelt forbedre grunnarbeidet, for å sikre stabilitet og hindre videre setninger som kan påvirke brukssikkerheten og levetiden til konstruksjonen.

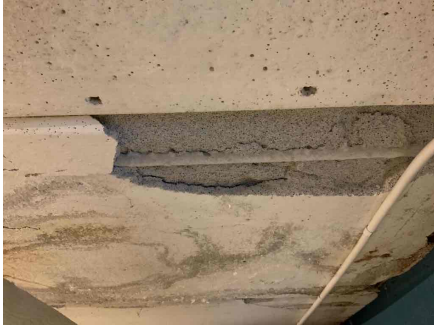
- Målt høydeforskjell på mellom 10 - 20 mm innenfor en lengde på 2 meter. Tilstandsgrad 2 gis med bakgrunn i standardens krav til godkjente måleavvik.
- Målt høydeforskjell på over 15 mm gjennom hele rommet. Tilstandsgrad 2 gis med bakgrunn i standardens krav til godkjente måleavvik.

- Målt høydeforskjell på over 20 mm innenfor en lengde på 2 meter. Tilstandsgrad 3 gis med bakgrunn i standardens krav til godkjente måleavvik.
- Målt høydeforskjell på over 30 mm gjennom hele rommet. Tilstandsgrad 3 gis med bakgrunn i standardens krav til godkjente måleavvik.

- Det er påvist andre avvik:
 - Påvist dels avflassing/skader i lettbetongelementer i himlinger i kjelleren.
 - Målt totalt 28 mm avvik i leilighet 716, i stue/kjøkken. Lokalt ble det målt 11 mm over 2 meter i gangen.

- Målt totalt 48 mm avvik i soverommet i 1. etasje. Målt ca. 16 mm avvik i spisestue. Lokalt ble det målt 20 mm over 2 meter i soverommet. I 2. etasje i leilighet 718, ble det målt 10/11 cm avvik.

- Målt 20 mm avvik i stue/kjøkken og ett soverom i leilighet nummer 714.

- For å oppnå tilstandsgrad 0 eller 1 må høydeforskjellene rettes opp.
- Det anbefales å vurdere utbedring dersom det skal gjennomføres større oppgraderinger eller renovering av gulvene.
- Konsekvensen av avvikene er hovedsakelig estetisk, men kan påvirke møblering og innredning.
