# Tilstandsrapport

Boligbygg med flere boenheter

Stasjonsveien 56E, 1746 SKJEBERG

Befaringsdato: 30.06.2025

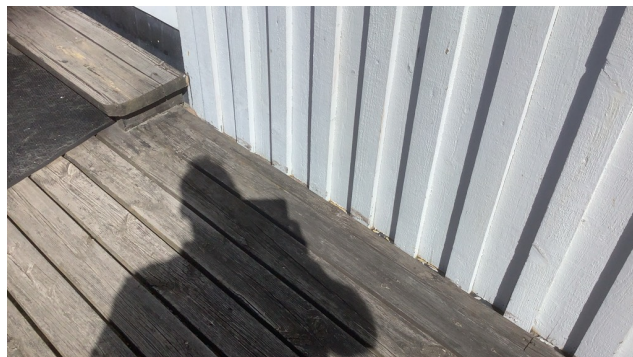
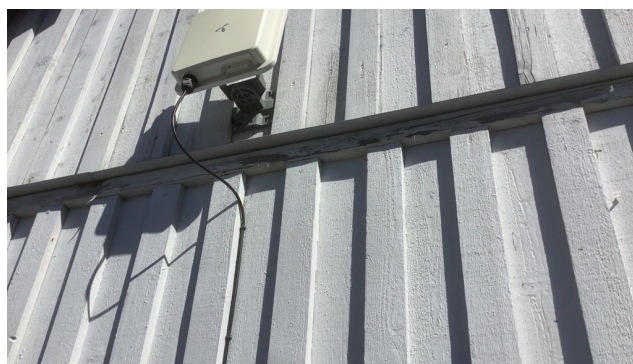
### ! TG 2 Veggkonstruksjon

Kledningen bærer preg av dårlig vedlikehold, og det er noe sprekker i kledningen.

Sprekker i kledning kan føre til mer oppsug av vann, og råteskader.

Kledning sprekker bør byttes.

Kledningen bør overflatebehandles, og slitte kledningsbord bør byttes.

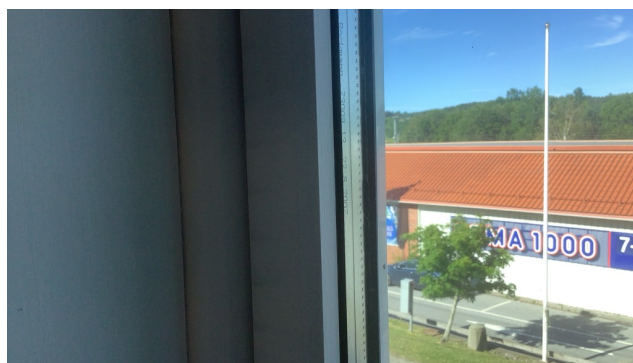
### ! TG 2 Vinduer

- Karmene i vinduer er slitte og det er sprekker i treverket.

Slitte overflater kan føre til oppsug av vann, og råteskader.

Vinduene må overflatebehandles.

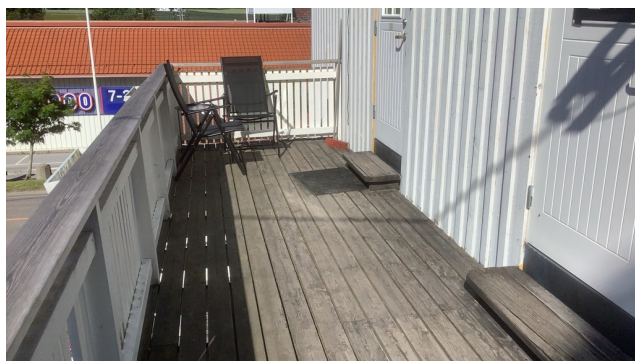
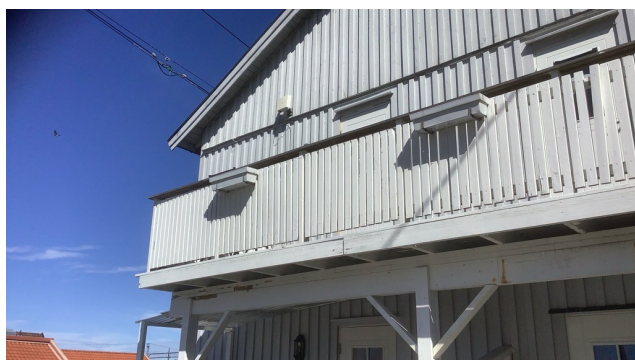
### ! TG 2 Dører

- Karmene i dører er værslitte utvendig og det er sprekker i trevirket. Ytterdøren har bruksslitasje, og spesielt på overflatene.

- Det må påregnes noe vedlikehold og at enkelte dører må skiftes ut. Slitte overflater kan føre til oppsug av vann, og råteskader.

Pga sikkerheten bør rekkverkets åpninger forminskes.

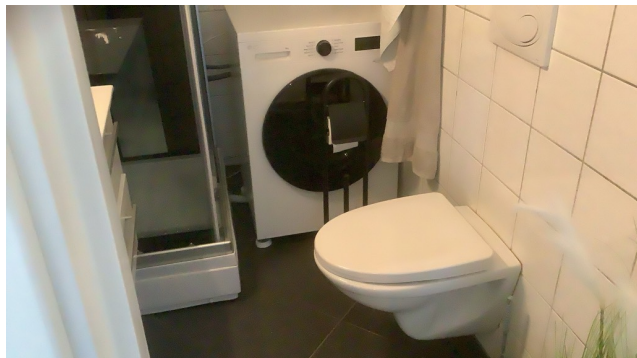
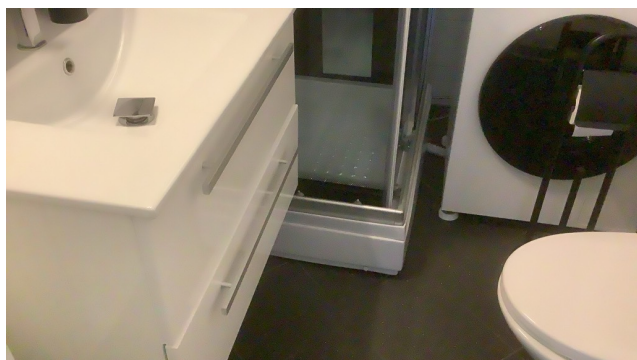
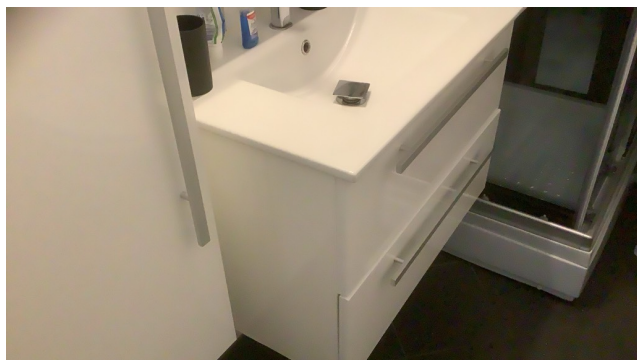
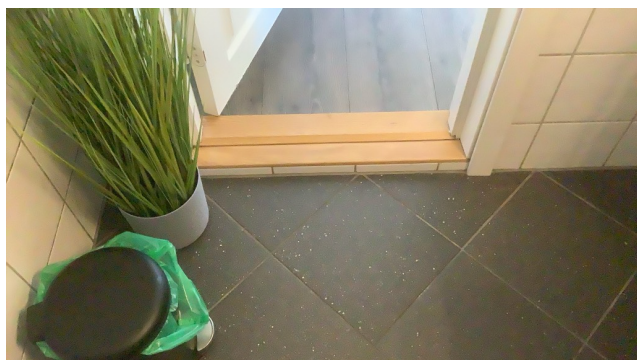
### ! TG 2 Overflater vegger og himling

- Det er påvist avvik i fuger.

Det er observert mindre riss i fuger.

Riss/sprekker i fuger kan føre til større vanntrykk og lekkasjer i underliggende konstruksjon.

Fugene bør byttes. Ta jevnlig sjekk av overflater, og utbedre eventuelle skader som oppstår.

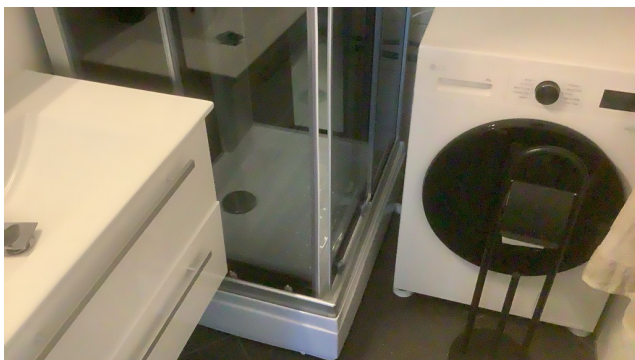
Sluket var umulig å komme til på befaringen.

Udokumentert membran er en risikofaktor vedr utførelsen, og det kan derfor ikke utelukkes at det kan være skjulte feil eller mangler. Det anbefales å fremskaffe dokumentasjon for membran. Eldre membran er ikke like elastisk, og kan føre til sprekker spesielt i hjørner og overganger. Det bør derfor tas jevnlig sjekk av flisfuger og silikonfuger, og eventuelt bytte disse om det oppstår riss eller sprekker.

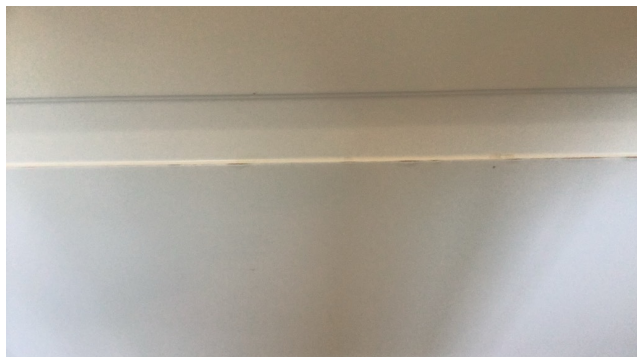
Drt er noe mindre fuktmerker på innredningen.

Fuktmerker på skapdør.

Innredningen fungerer med avviket, men skadene kan utvikle seg, og bli større. Det anbefales derfor å bytte skapdør med skader.

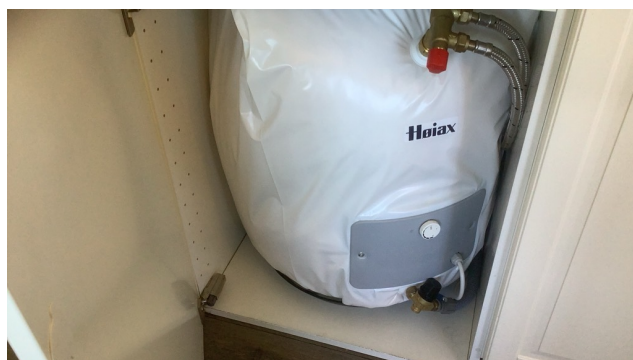
## TG 2 Varmtvannstank

Det er montert en ny benkebereder kjøkkeninnredningen.

- Det bør etableres tilfredsstillende avrenning eller lekkasjesikring ved varmtvannstank.

Hvis ikke berederen står i rom med sluk, eller har avrenning til sluk, kan dette føre til vannskader ved en eventuelt vannlekkasje. Det bør monteres avrenning, fra berederen.
