# Tilstandsrapport

Åstorpveien 45, 1894 RAKKESTAD

# gnr. 107, bnr. 13

Befaringsdato: 17.08.2023

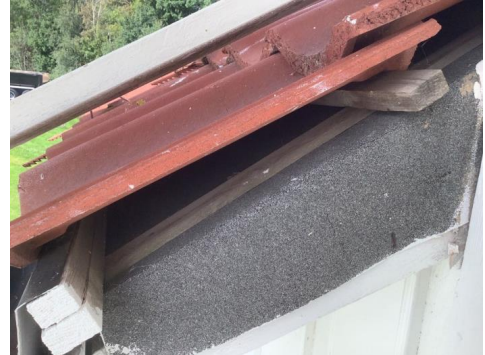
Mangler vindskier

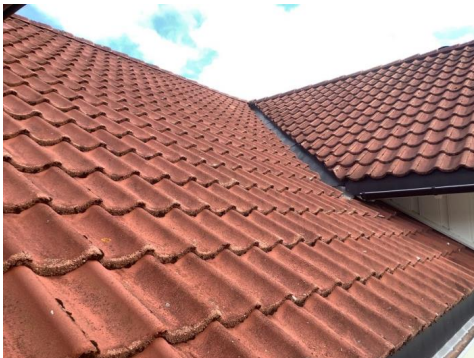
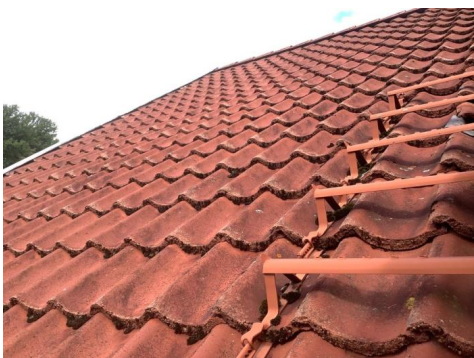
Taktekkingen er av betongtakstein. Taket er besiktiget fra bakkenivå pga. sikkerhet.

- Mer enn halvparten av forventet brukstid er passert på undertak.
- Mer enn halvparten av forventet brukstid er passert på taktekingen.

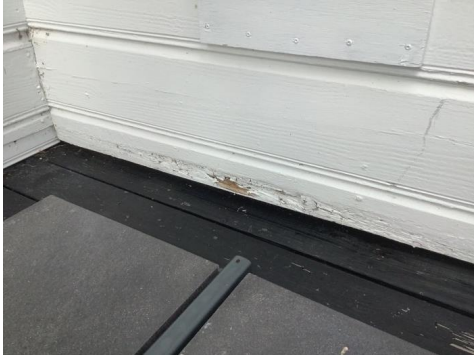
Råteskade

- Det er påvist spredte råteskader i bordkledningen.
- Det er ingen eller liten lufting i nedre kant av kledning mot grunnmur.
- Det er ingen lusing/musebånd i nedre kant av konstruksjon.

- Råteskadet trekledning må skiftes ut.
- Det bør foretas tiltak for å bedre lufting av kledningen.
- Musebånd/lusing må etableres.

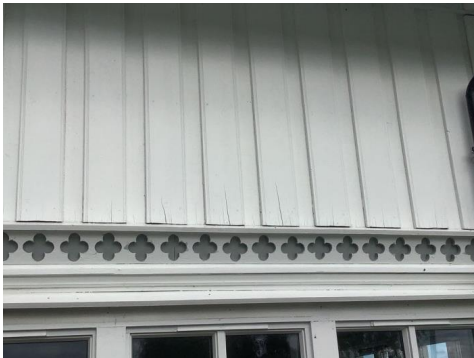
Sprekker

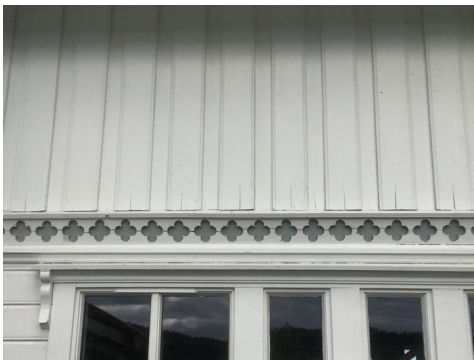
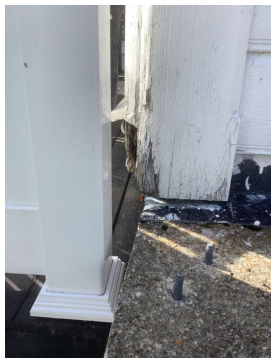
Råteskade

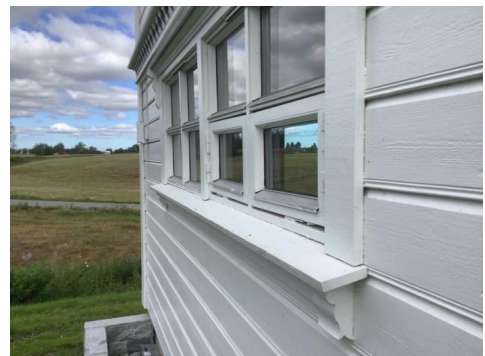
Mangler beslag

Det er ikke montert vannbrettbeslag på vinduer, noe som øker risikoen for fuktinntrengning i veggen.

- Det må påregnes noe vedlikehold og at enkelte vinduer må skiftes ut.
- Vinduer må justeres.

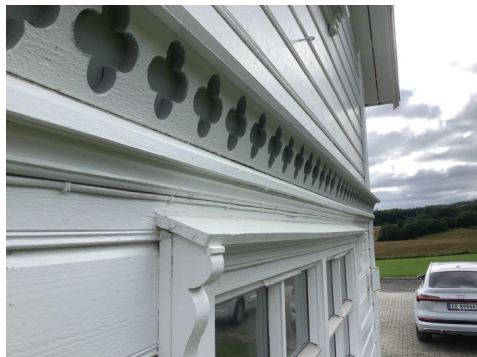
Mangler beslag

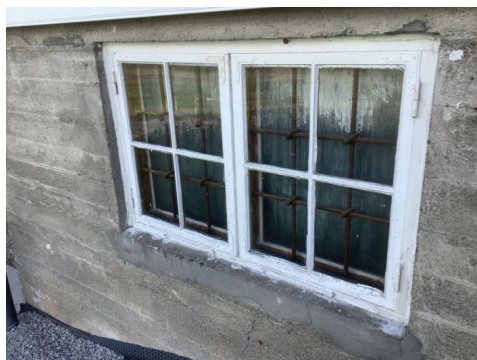
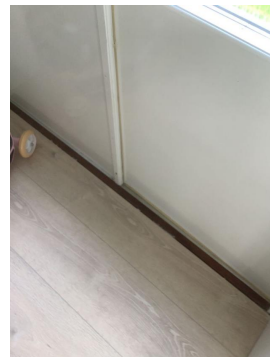
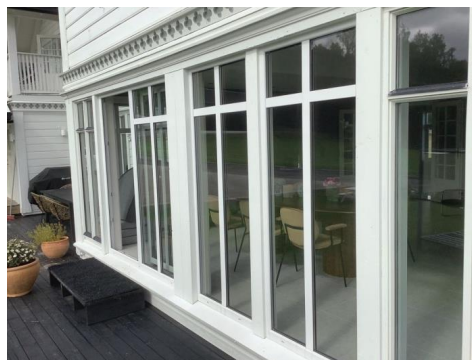
- Det er påvist avvik rundt innsettsingsdetaljer.
- Karmene i vinduer er slitte og det er sprekker i treverket.
- Det er påvist at enkelte vinduer er vanskelig å åpne/lukke.

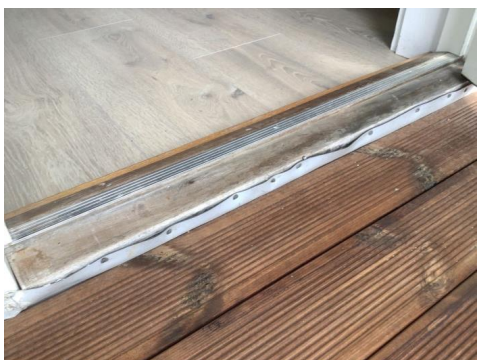
Mangler beslag mot terskel.

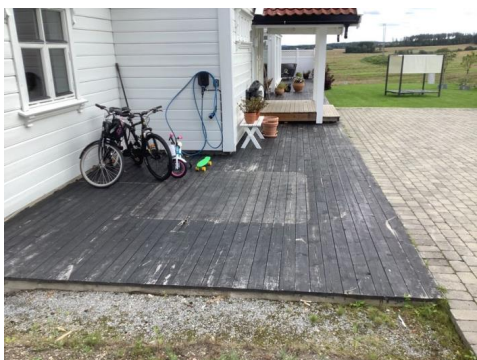
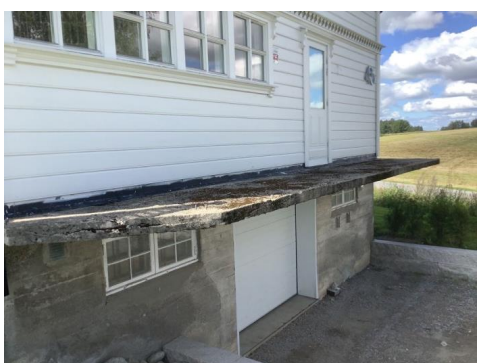
Ikke i bruk. Dør tettet fra innsiden

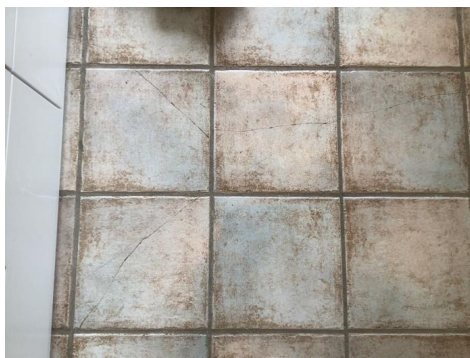
Spukne fliser i entré

Mye bom i fliser i stue og hall. Bom i fliser på kjøkken. Sprekker i flere fliser i entré.

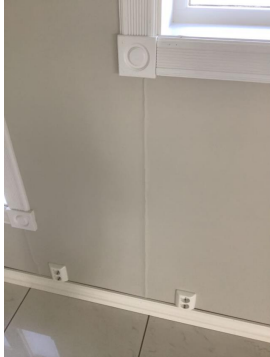
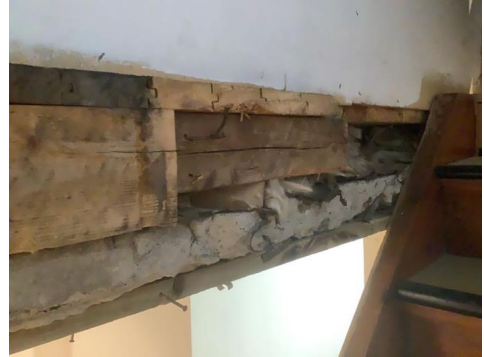
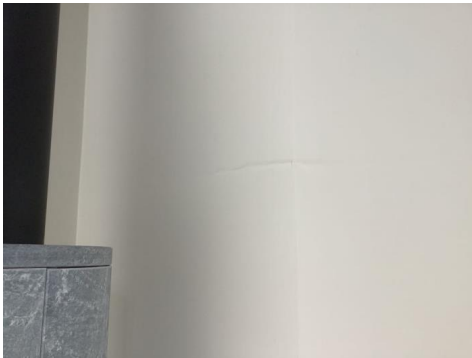
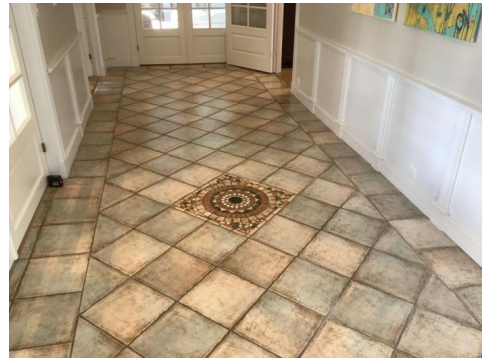
Målt skjevheter i hall

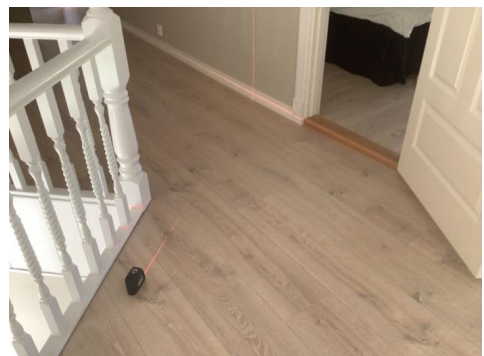
Målt skjevheter

- Målt høydeforskjell på over 20 mm innenfor en lengde på 2 meter. Tilstandsgrad 3 gis med bakgrunn i standardens krav til godkjente måleavvik.
- Målt høydeforskjell på mellom 10 - 20 mm innenfor en lengde på 2 meter. Tilstandsgrad 2 gis med bakgrunn i standardens krav til godkjente måleavvik.
- Målt høydeforskjell på over 15 mm gjennom hele rommet. Tilstandsgrad 2 gis med bakgrunn i standardens krav til godkjente måleavvik.

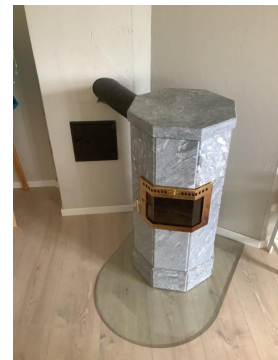
Mangler ubrennbar plate

- Pipevanger er ikke synlige.

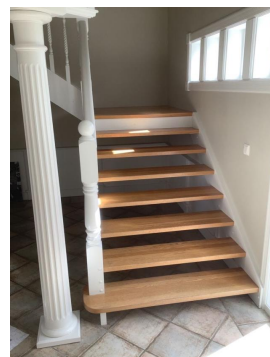
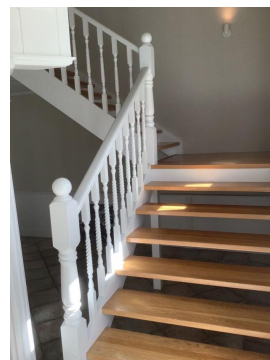
- Åpninger mellom trinn i innvendig trapp er større enn dagens forskriftskrav.
- Åpninger i rekkverk er større enn dagens forskriftskrav til rekkverk i trapper.
- Det mangler håndløper på vegg i trappeløpet.

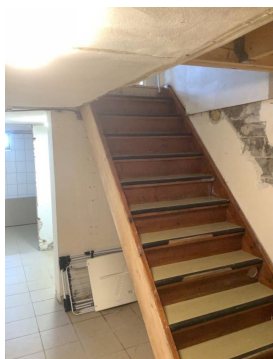
- Det mangler håndløper på vegg i trappeløpet.
- Det er liten frihøyde i trappeløp
- Det er ikke montert rekkverk.

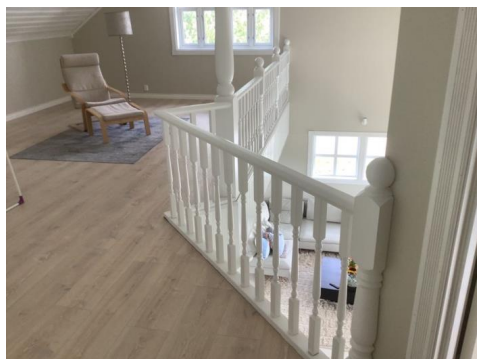
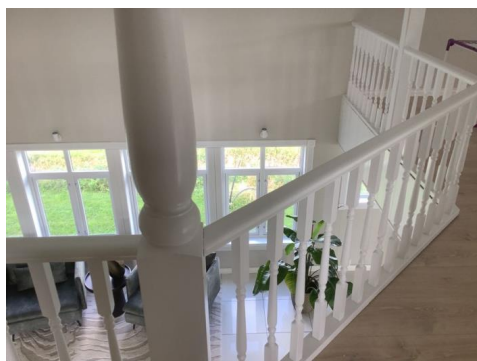
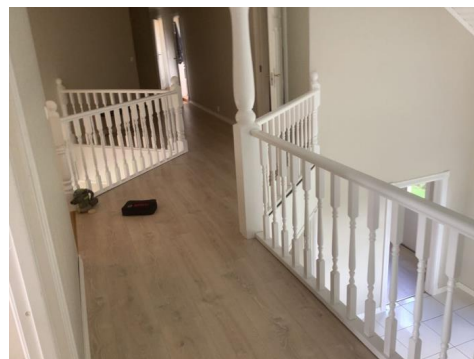
- Åpninger i rekkverk er større enn dagens forskriftskrav til rekkverk i trapper.

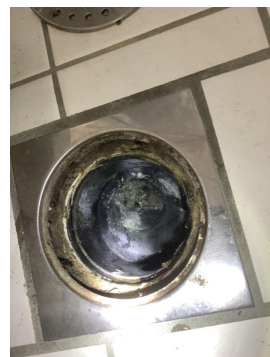
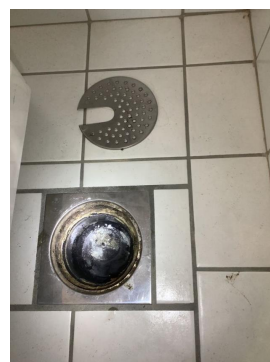
- Mer enn halvparten av forventet brukstid er passert på slukløsningen.
- Mer enn halvparten av forventet brukstid er passert på membranløsningen.

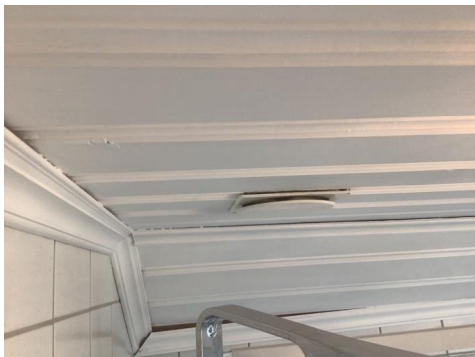
- Våtrommet mangler tilluftsventilering, f.eks. spalte/ventil ved dør.
- Rommet har kun naturlig ventilasjon.

- Det bør etableres tilfredsstillende tilluft til våtrom f.eks. luftespalte ved dør e.l.
- Elektrisk avtrekksvifte bør monteres for å lukke avviket.

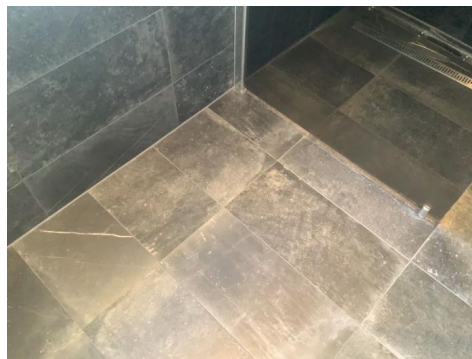
Bom i fliser

Hullyd kan forekomme på lokale områder spesielt under storformatfliser. Det kan også opptre langs sidekanter på golv med påstøp eller avretningsmasser. På trebjelkelagsgolv kan det opptre huller av ulike årsaker. I disse tilfellene er erfaring at flisen kan sitte godt fast og må knuses helt for å få de fjernet. Begrepet huller kan altså brukes på forhold som ikke er en feil, mangel eller kvalitetsforringelse og hvor flislaget ikke trenger utbedring.

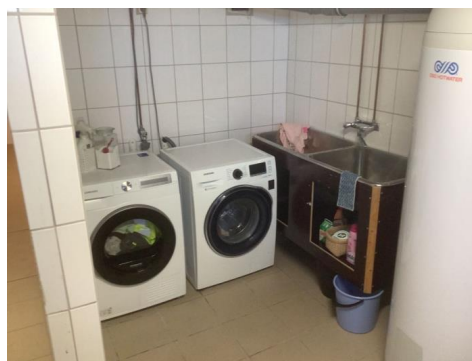
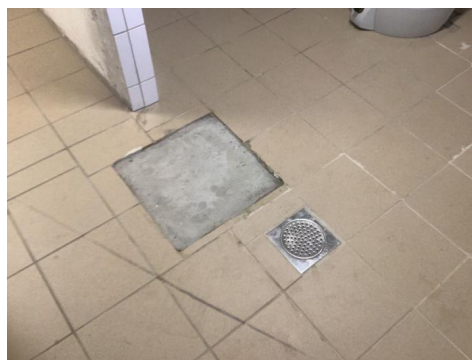
- Membranen bak innebygd sistene har ukjent utførelse.

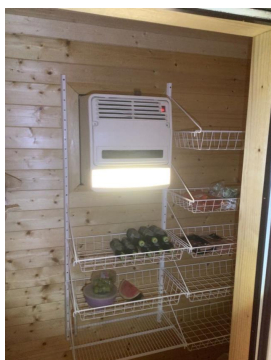
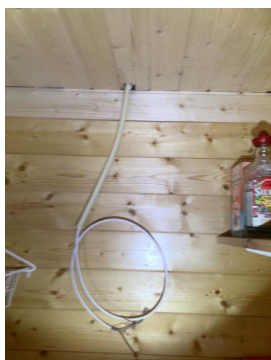
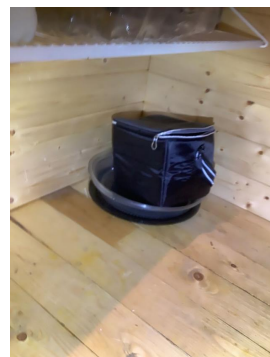
- Det mangler luftespalte mot tilstøtende konstruksjoner, ikke bygd som rom i rom.

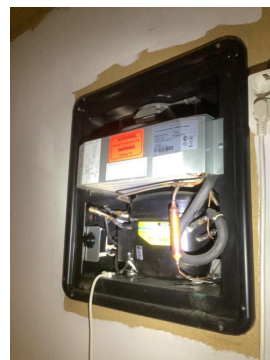
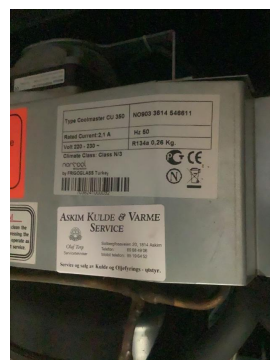
- Mer enn halvparten av forventet brukstid er passert på kjøleaggregat. Går i nødmodus med deksel på.

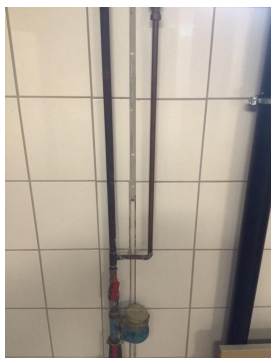
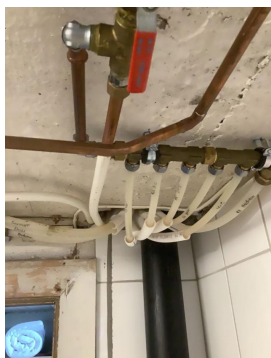
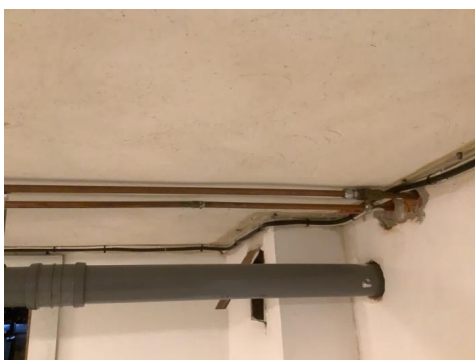
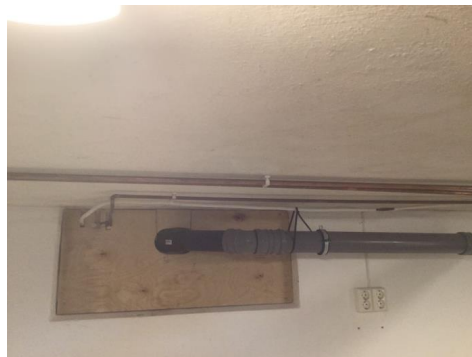
- Mer enn halvparten av forventet brukstid er passert på innvendige vannledninger.

- Tidspunkt for utskiftning av vannledninger nærmer seg.
- Det er ikke behov for utbedringstiltak siden anlegget fungerer i dag, men ut ifra alder kan skader plutselig oppstå på eldre anlegg.

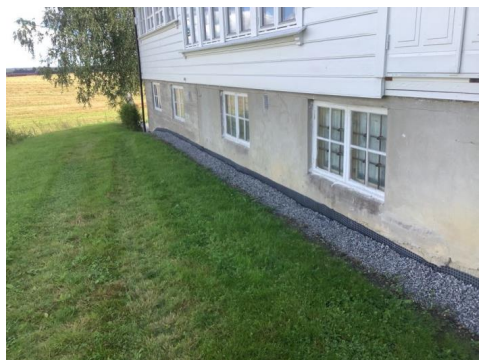
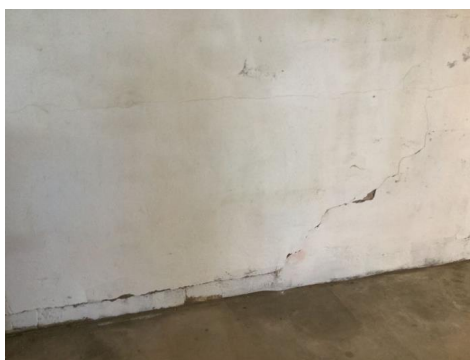
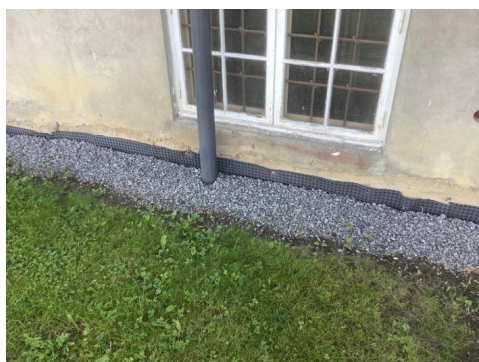
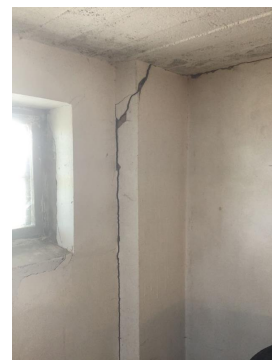
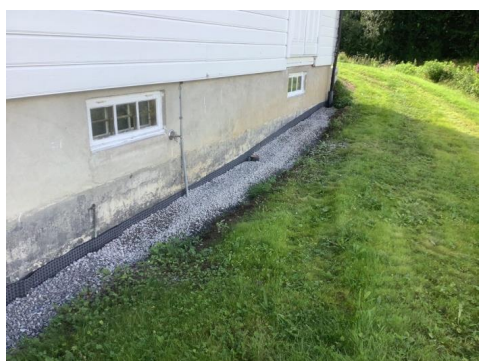
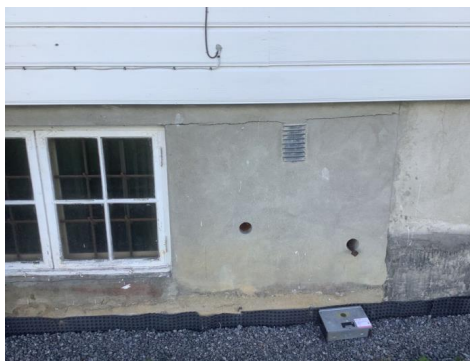
- Det mangler, eller på grunn av alder er det sannsynlig at det mangler, utvendig fuktsikring av grunnmuren ved kjeller/underetasje.

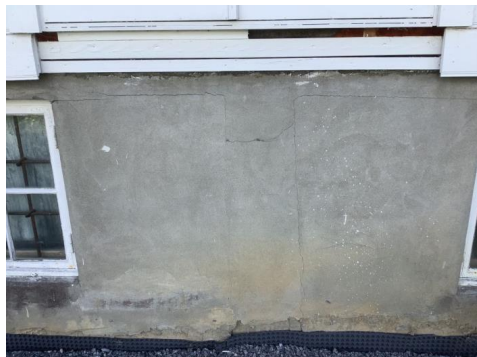
- Det er registrert skråriss som er symptom på setninger.
- Det er registrert horisontalriss som er symptom på jordtrykk.
- Grunnmuren har sprekkdannelser.
