# Tilstandsrapport

Enebolig

Moumgaten 31, 1658 TORP

Rapportdato: 14.04.2025

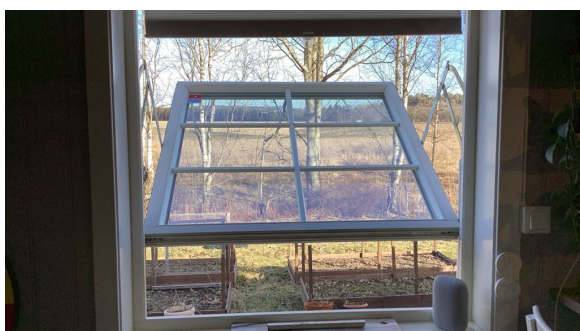
## TG 2 Vinduer i kjeller

- Karmene i vinduer er slitte og det er sprekker i treverket.

Det er ikke montert vannbrettbeslag på vinduer i kjeller/underetasje, noe som øker risikoen for fuktinntrengning i veggen.

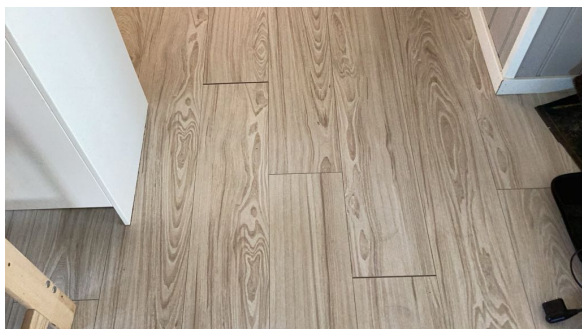
### TG 3 Etasjeskille/gulv mot grunn

- Målt høydeforskjell på over 20 mm innenfor en lengde på 2 meter. Tilstandsgrad 3 gis med bakgrunn i standardens krav til godkjente måleavvik.
- Målt høydeforskjell på over 30 mm gjennom hele rommet. Tilstandsgrad 3 gis med bakgrunn i standardens krav til godkjente måleavvik.

Sprekker i gulv.

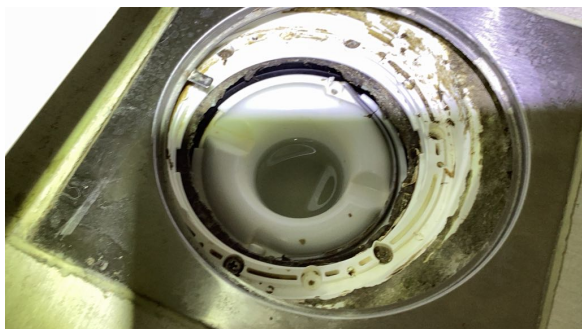
## ANDRE ETASJE > BAD

### TG 2 Sanitærutstyr og innredning

- Det er ikke påvist tilfredsstillende løsning for å synliggjøre lekkasje fra innebygget sistene.

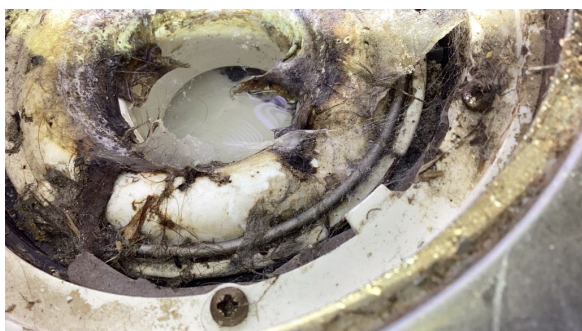
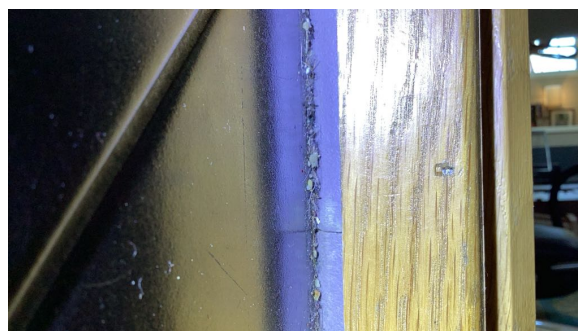
## FØRSTE ETASJE > BAD

### Sanitærutstyr og innredning

- Det er ikke påvist tilfredsstillende løsning for å synliggjøre lekkasje fra innebygget sisterner.

- Det må gjennomføres ytterligere undersøkelser.

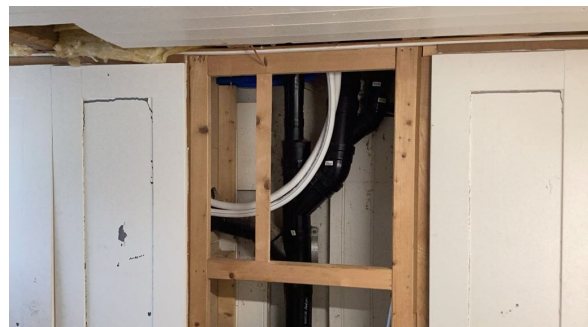
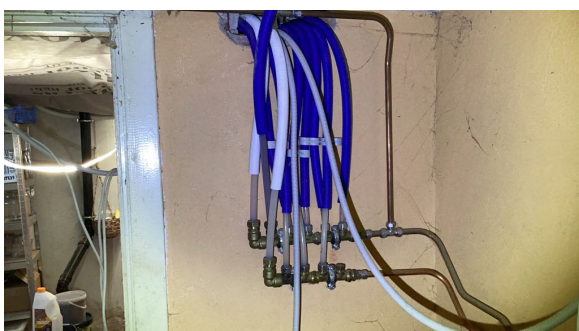
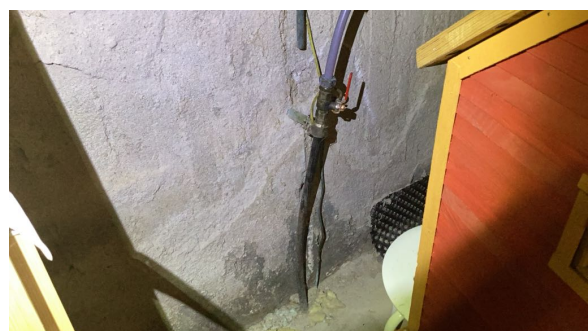
## TG 2 Vannledninger av kobber

- Mer enn halvparten av forventet brukstid er passert på innvendige vannledninger.
- Det er påvist at vannrør som er utsatt for kulde har mangelfull isolering.

- Vannrør må isoleres i kalde rom.
- Tidspunkt for utskiftning av vannledninger nærmer seg.

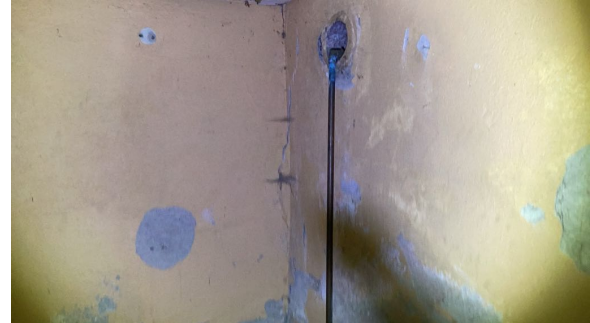
## TG 2 Avløpsrør

Tegn til skade på stakeluke.

Det er ikke behov for utbedringstiltak siden anlegget fungerer i dag, men ut ifra alder kan skader plutselig oppstå på eldre anlegg. Ytterligere undersøkelse og utbedring av luke.

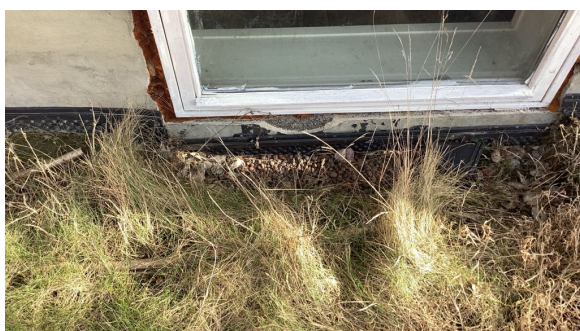
## TG 2 Grunnmur og fundamenter

- Det er registrert horisontalriss som er symptom på jordtrykk.
- Grunnmuren har sprekkdannelser.

- Påviste skader må utbedres.
