Tilstandsrapport

Boligbygg med flere boenheter

Kringsjø 11 B, 1605 FREDRIKSTAD

Oppdragsnr.: 20247-1843

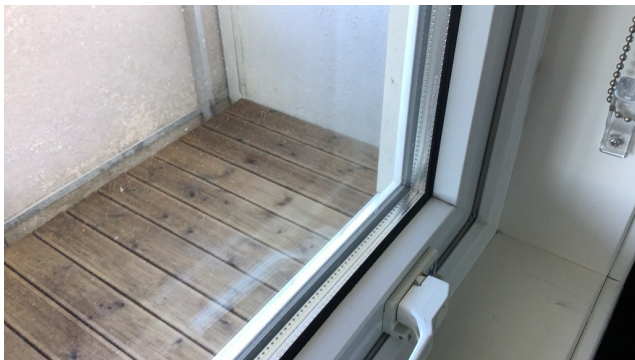
Tilstandsgrad 2 settes med hensyn til punktvis skader på overflatebehandlingen som medfører mindre reparasjoner og vedlikehold i henhold til NS 3600.

Vinduer bør kontrolleres jevnlig, og nødvendig overflatebehandling bør utføres for å forlenge levetiden og redusere risiko for råte, varmetap og funksjonssvikt. Konsekvensen av manglende vedlikehold er økt risiko for skader på vinduene, redusert isolasjonsevne og potensielt høyere kostnader ved utskifting.

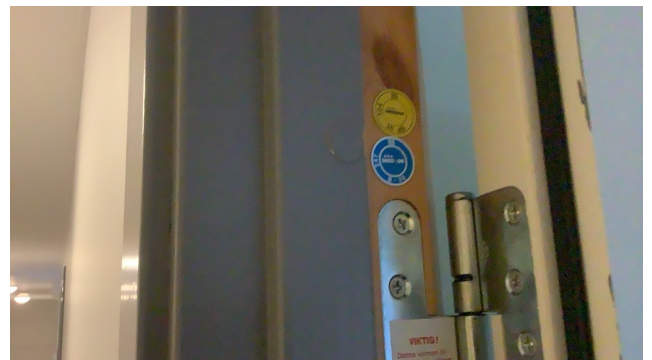
TG 2 Dører

Tilstandsgrad 2 settes med hensyn til punktvis skader på overflatebehandlingen som medfører mindre reparasjoner og vedlikehold i henhold til NS 3600.

På grunn av alder bør dørene og karmene kontrolleres jevnlig, og overflatebehandles ved behov for å forhindre oppsug av vann og råteskader. Manglende vedlikehold kan medføre redusert levetid og økt risiko for fuktskader i konstruksjonen.

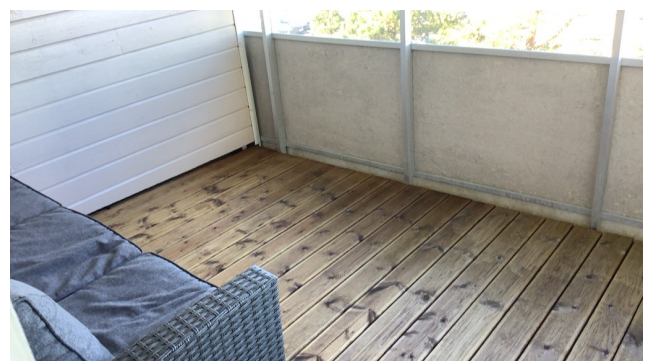
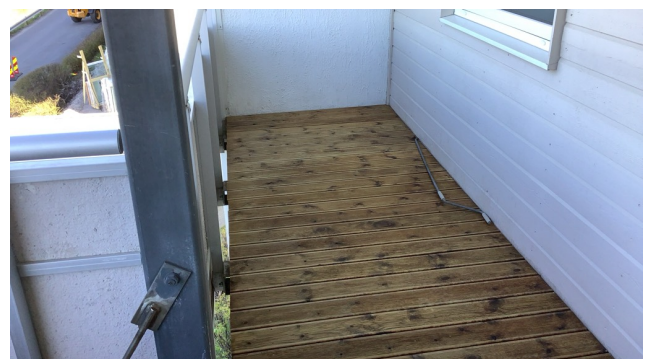
TG 1 Balkonger, terrasser og rom under balkonger

Utgang fra stue.

Ukjent alder på tregulvet.

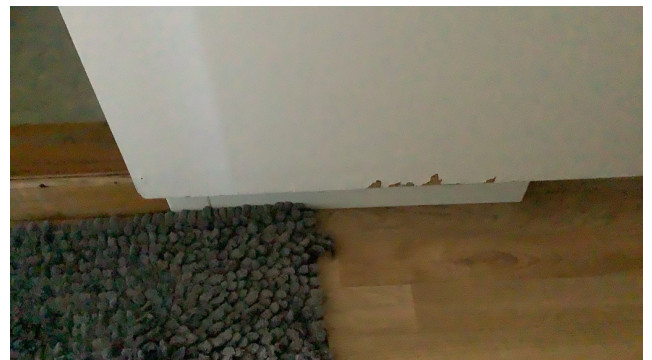
Det er fuktskade i nedkant på døren til badet.

- Lokal utbedring må påregnes.

Dørene fungerer til tross for avviket, men det anbefales å overflatebehandle dørkarmene for å forhindre ytterligere slitasje og forlenge levetiden. Manglende utbedring kan føre til økt slitasje og behov for mer omfattende reparasjoner på sikt. Dør med fuktskade bør byttes.

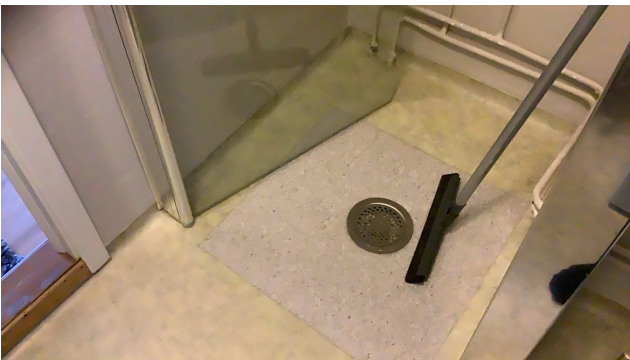
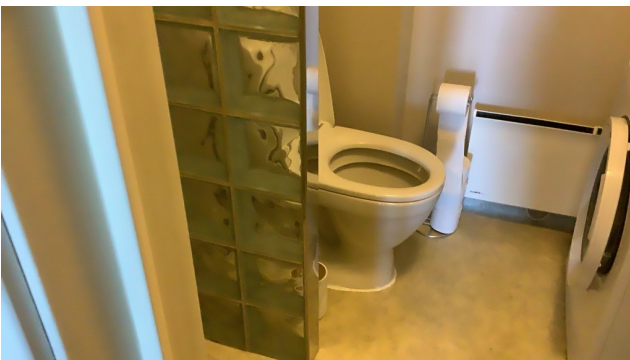
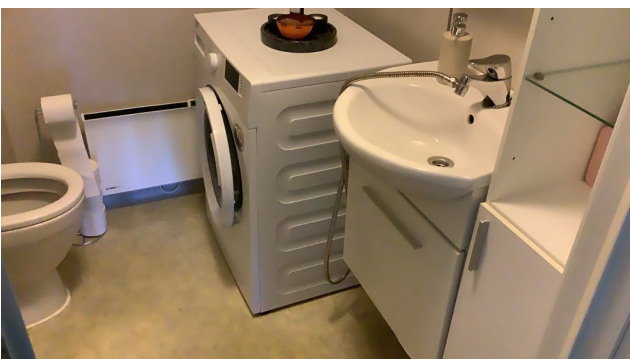
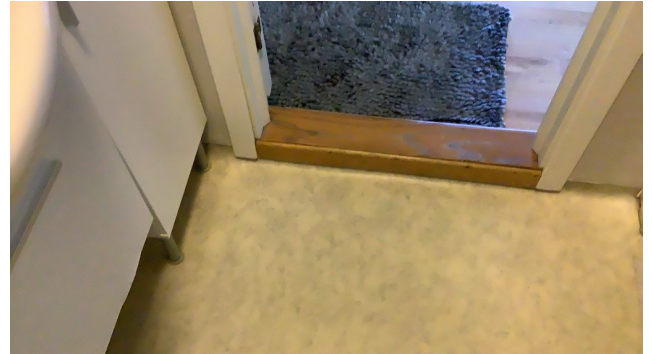
1. ETASJE > BAD

Manglende oppgradering av våtrommet medfører høy risiko for at konstruksjonene ikke vil tåle vanlig bruk av vann eller lekkasjer. Selv om det er dusjkabinett, er det fortsatt en betydelig risiko for at våtrommets konstruksjoner ikke tåler lekkasjer. Dette kan føre til fuktskader på tilstøtende konstruksjoner. Eldre membran er ikke like elastisk, og kan sprekke.

Kostnadsestimat: 200 000 - 500 000

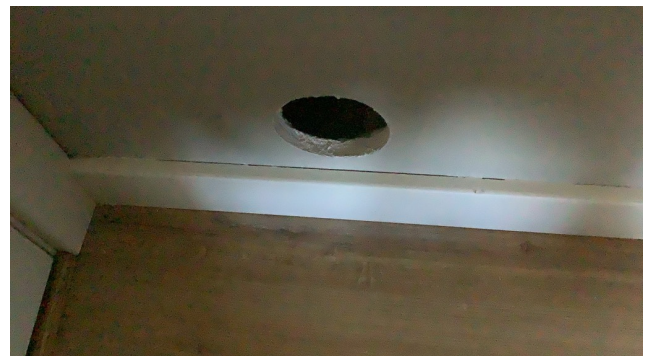
! TG 0 Tilliggende konstruksjoner våtrom

Det ble boret 73 mm hull bak dusjnisje, og ikke målt unormale fuktverdier i vegg.

Det er kun foretatt en stikk-kontroll på hulltakingen, og det kan ikke garanteres at det kan være fukt andre steder.

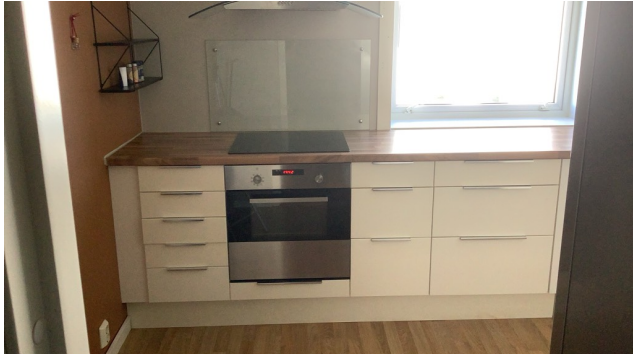
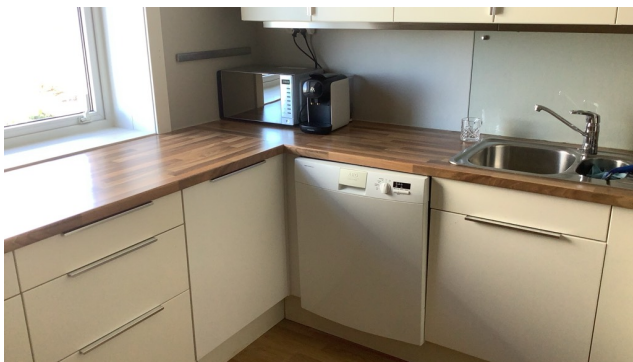
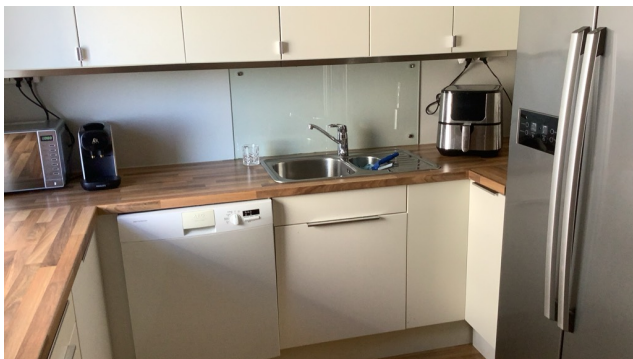
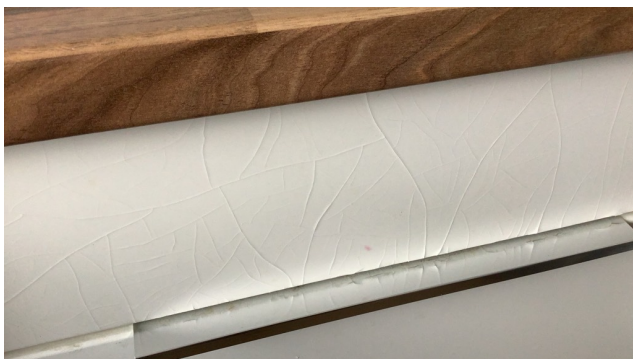
1. ETASJE > KJØKKEN

- Det er påvist andre avvik:

- Det må foretas tiltak for å lukke avviket.

Innredningen fungerer, men er utdatert i hht dagens funksjonalitet. Det anbefales å oppgradere innredningen.

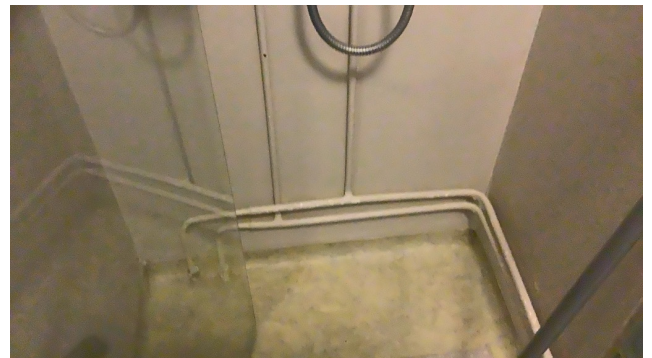
Tilstandsgrad 2 settes med hensyn til eldre anlegg uten symptomer på lekkasjer som må påregnes utbedret i henhold til NS 3600.

- Tidspunkt for utskiftning av vannledninger nærmer seg.
- I forbindelse med oppgradering av våtrom vil det være naturlig med utskiftning av rør.
- Andre tiltak:

Ut ifra alder kan skader plutselig oppstå på eldre anlegg. Det bør derfor tas jevnlig sjekk av rørene.

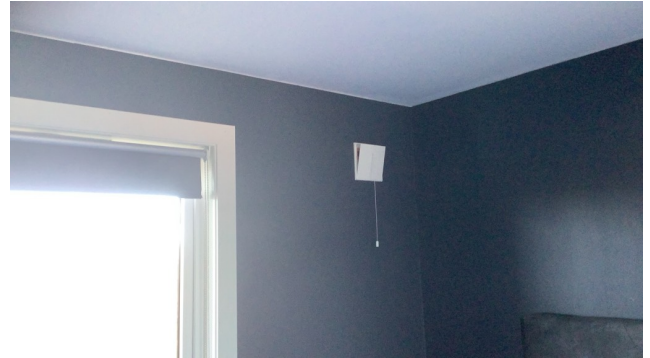
- Det er påvist mangelfull ventilasjon på ett eller flere rom i boligen.

Det kan være at borettslag/sameie har egne vedtekter som hindrer montering av mekanisk avtrekk fra rommet, anbefalt tiltak må derfor avklares nærmere med styret i borettslag/sameie før det eventuelt kan gjennomføres. Det bør monteres veggventiler i brukssom.

NB! Det er viktig å sjekke at ventiler kan monteres i hht brannkrav.

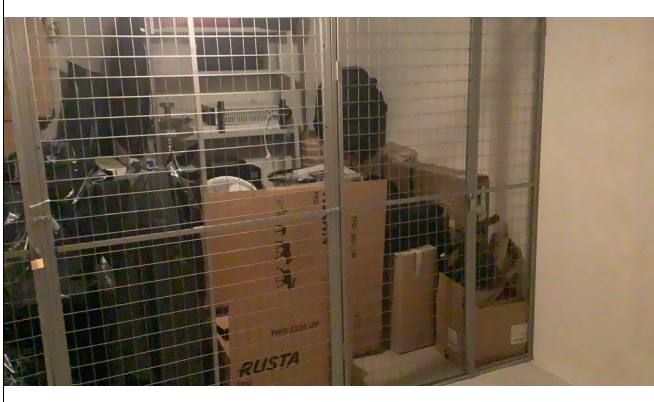
Bod i kjeller på ca 3,5 m².
