# Tilstandsrapport

Boligbygg med flere boenheter

Storgata 3, 1607 FREDRIKSTAD

Befaringsdato: 10.06.2025

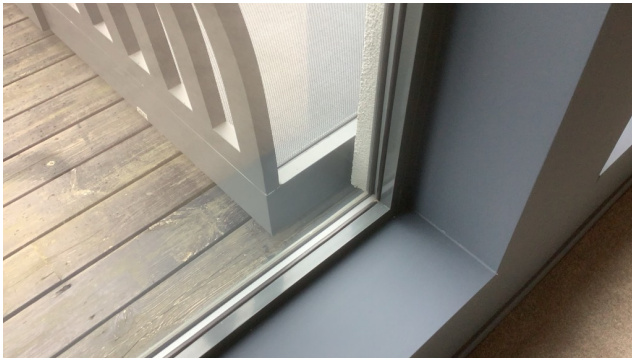
### TG 1 Vinduer

Vinduene er i aluminium, og med to-lags glass.  
Vinduene er generelt godt vedlikeholdt

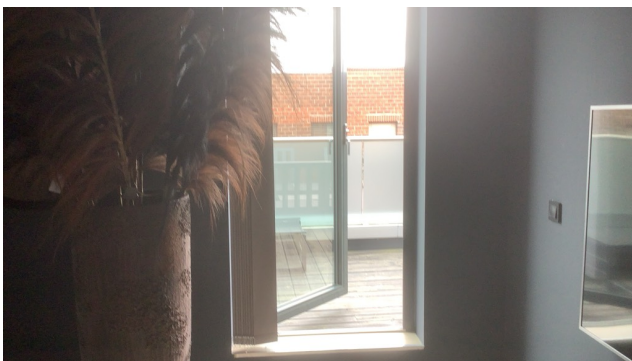
### TG 1 Dører

Malt ytterdør.  
Balkongdør med tolags glass.  
Dørene er godt vedlikeholdt.

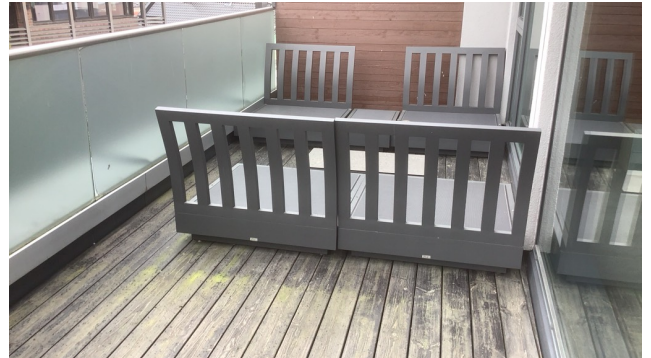
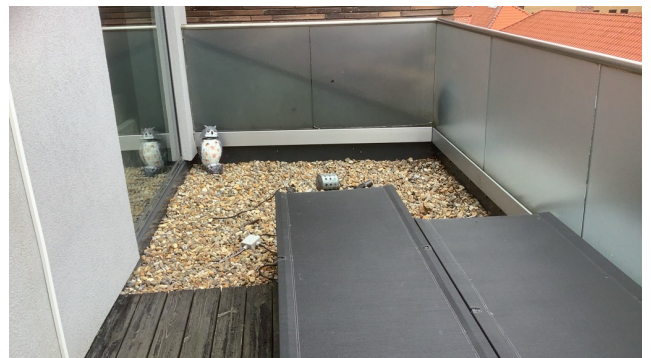
### TG 1 Balkonger, terrasser og rom under balkonger

Balkongen har tregulv, og ligger ut mot Storgata (østvendt).  
Det er montert rekkverk i glass.  
Utgang fra stue.

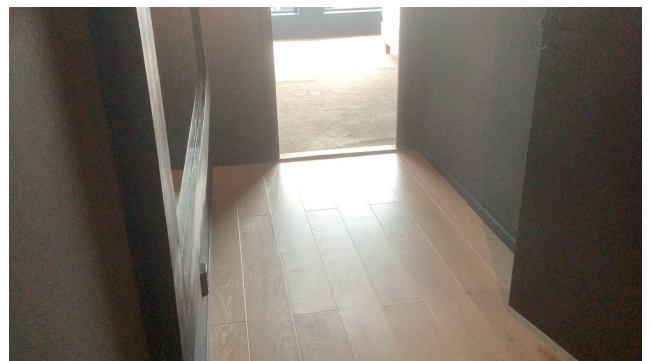
### TG 1 Overflater

Overflatene er generelt godt vedlikeholdt, og har normal bruksslitasje.  
Noe overflatebehandling av vegger og tak må alltid påregnes ved et eierskifte.  
Normal slitasje på overflatene, noe bruksslitasje må alltid påregnes ved kjøp av brukt bolig.  
Det er parkett, og teppe på soverommene.

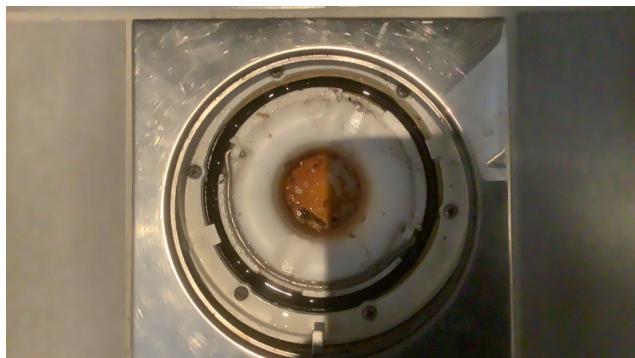
#### ! TG 1 Overflater vegger og himling

Det er ikke observert skader på flisene, ei heller fugene.

- Det er mulighet for at det kan forekomme vannlekkasje på våtrommet hvor vann ikke vil gå til sluk.
- Det er påvist avvik i fallforhold til sluk i forhold til krav i forskrift på byggetidspunktet.

- Eventuelt lekkasjevann fra utstyr utenfor dusjsone vil ikke ha en naturlig vei til sluket. Dette kan føre til at vann samler seg på gulvet og potensielt renner ut av rommet eller trenger inn i konstruksjonen.
- Et bad med manglende/reduert fall til sluk blir mindre funksjonelt og sikkert for brukeren. Dette kan medføre stående vann på gulvet, vann som ikke ledes effektivt til sluket, økt risiko for at vann renner ut av rommet og redusert sklisikkerhet på gulvet.

Ved vannlekkasje eller tett sluk kan vann renne inn i tilstøtende rom. Lite fall til sluk vil kunne føre til større vannbelastning ved en eventuell lekkasje, da vann blir liggende på gulvet.

Udokumentert membran er en risikofaktor vedr utførelsen, og det kan derfor ikke utelukkes at det kan være skjulte feil eller mangler. Det anbefales å fremskaffe dokumentasjon for membran.

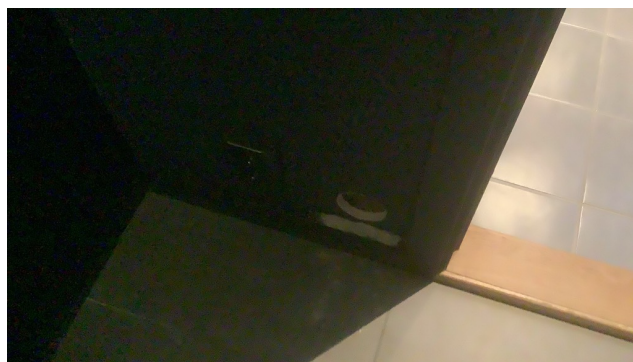
### ! TG 2 Sanitærutstyr og innredning

Innredningene på badet er generelt godt vedlikeholdt, og det er ikke observert skader.

- Det er ikke påvist tilfredsstillende løsning for å synliggjøre lekkasje fra innebygget sistene.

- Uten dreneringsløsning/lekkasjesikring kan lekkasjer pågå over lang tid uten å bli oppdaget. Dette kan føre til omfattende fuktskader i omkringliggende byggematerialer.

Manglende avrenning kan føre til at en eventuell vannlekkasje ikke blir oppdaget, og gir skader i konstruksjonen.

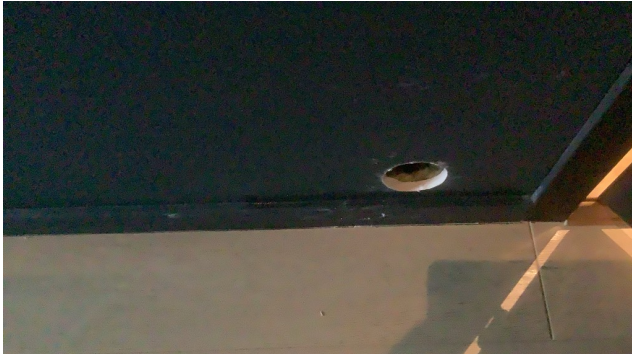
### ! TG 2 Sanitærutstyr og innredning

- Det er ikke påvist tilfredsstillende løsning for å synliggjøre lekkasje fra innebygget sistene.

- Uten dreneringsløsning/lekkasjesikring kan lekkasjer pågå over lang tid uten å bli oppdaget. Dette kan føre til omfattende fuktskader i omkringliggende byggematerialer.

Manglende avrenning kan føre til at en eventuell vannlekkasje ikke blir oppdaget, og gir skader i konstruksjonen.  
Det bør lages hull for avrenning fra innebygd sistene.

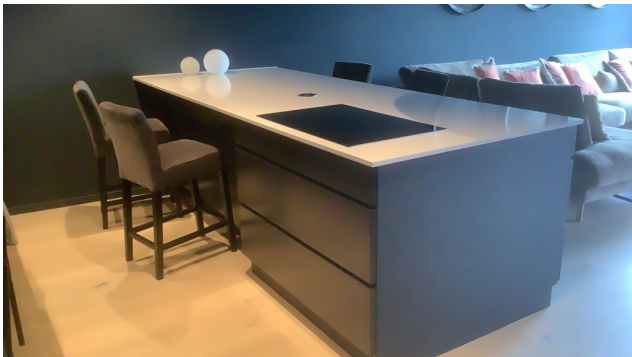
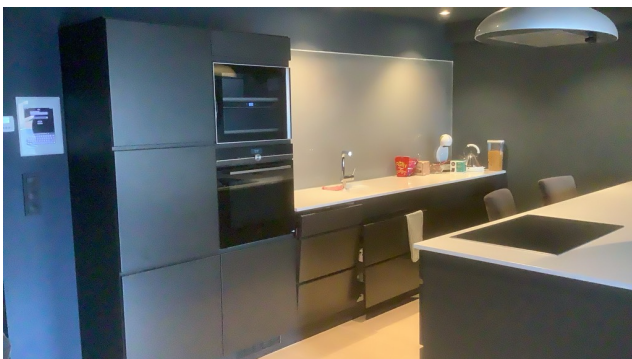
#### ! TG 1 Overflater og innredning

Innredningen er generelt godt vedlikeholdt, og har glatte malte skapfronter, samt benkeplate i trolig stein.  
Innredningen har integrerte hvitevarer.  
Det er stor og bred kjøkkenøy.  
Det er åpen planløsning til stuen.

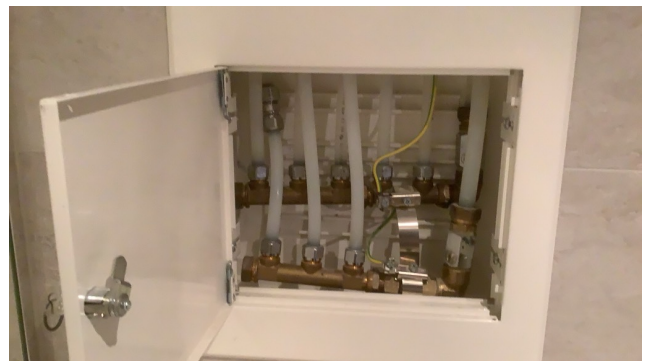
#### ! TG 1 Vannledninger

Rør i lukkede konstruksjoner er ikke inspisert.  
Det er ikke observert skader på de synlige delene av rørene.
