# Tilstandsrapport

📍 Oskars gate 1, 1706 SARPSBORG

# gnr. 1, bnr. 1015

Befaringsdato: 20.06.2023

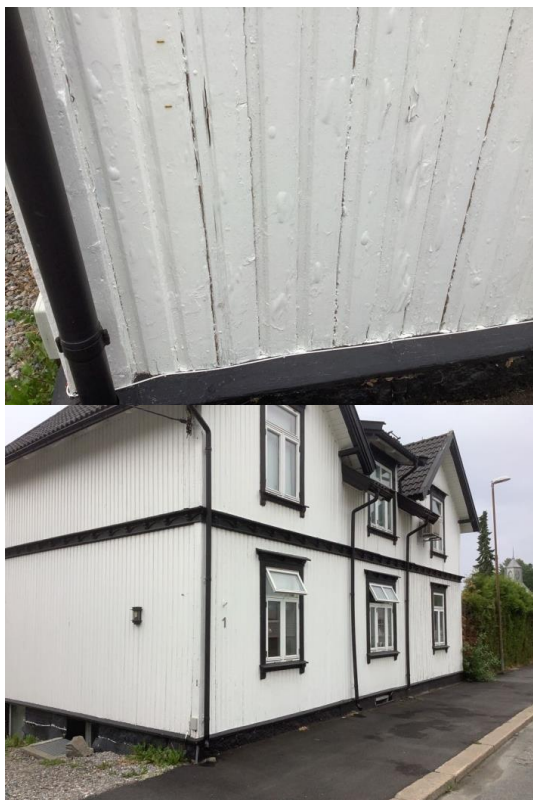
Kledningen er antatt fra byggeår, og er generelt slitt.

Det er spredte råteskader, blemmer i malingen og avflassing av maling.

- Det er ingen eller liten lufting i nedre kant av kledning mot grunnmur.
- Det er påvist spredte råteskader i bordkledningen.

- Det bør foretas tiltak for å bedre lufting av kledningen.
- Råteskadet trekledning må skiftes ut.

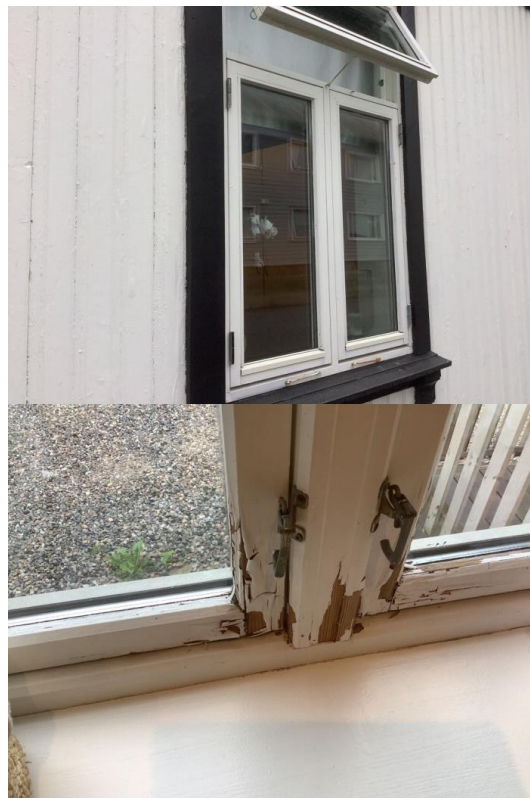
Vinduet på badet er vanskelig å åpne.

- Karmene i vinduer er slitte og det er sprekker i trevirket.

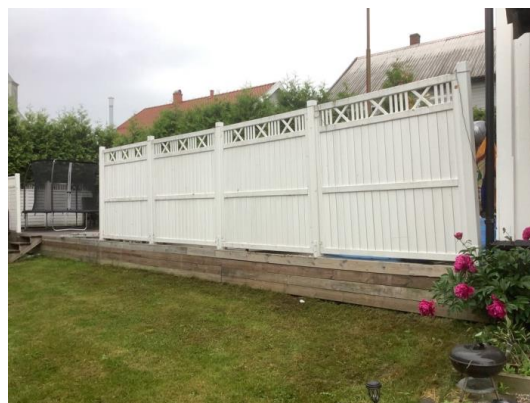
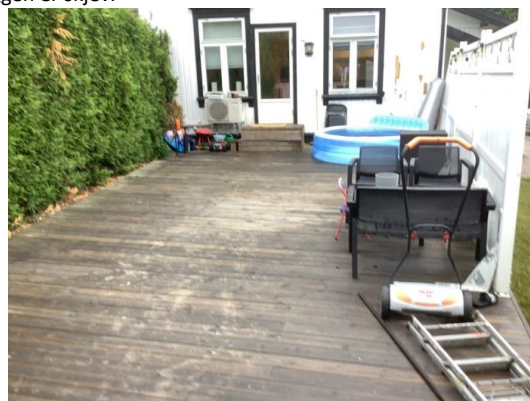
Leveggen er skjev.

- Det er påvist andre avvik:

- Det må foretas tiltak for å lukke avviket.

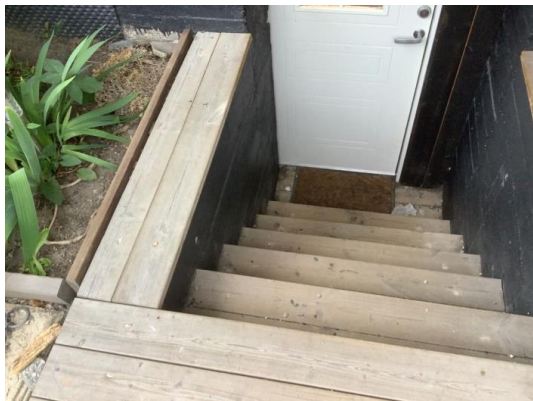
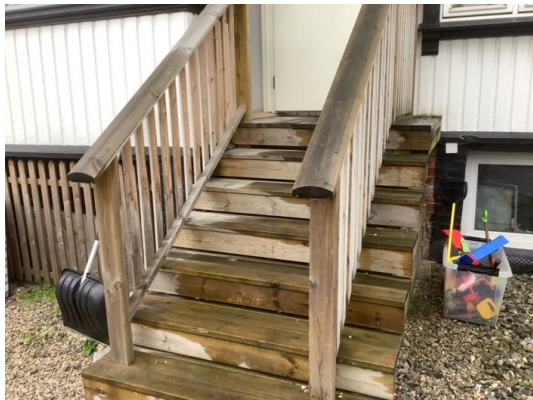
Trappen har ikke rekkverk, og har ikke tilfredsstillende inn- og opptrinn.

Trappen har ikke rekkverk.

- Det er ikke montert rekkverk.

- Rekkverk må monteres for å lukke avviket.

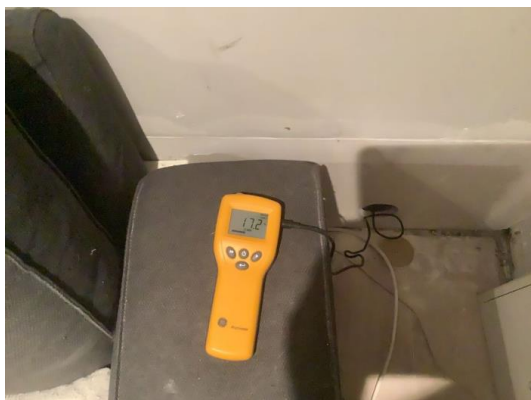
Det ble observert noe forhøyede fuktverdier etter måling i svill på utforet yttervegg i kjeller. 17,8%  
Målte verdier er ikke høye, men det anbefales å ta jevnlig sjekk for å se om disse går ned eller opp.

- Det er gjennom hulltaking påvist høyt fuktnivå inne i trekonstruksjonen i hulltakingen, men ikke påvist fuktskader i dette området. Høy luftfuktighet kan over tid føre til muggvekst eller sverting av materialer. Samtidig kan materialer og konstruksjoner bli ødelagte.

- Det påviste fuktnivå gir grunn til å overvåke konstruksjonen jevnlig for å se utvikling over tid, og eventuelt foreta tiltak for å unngå fuktskader.

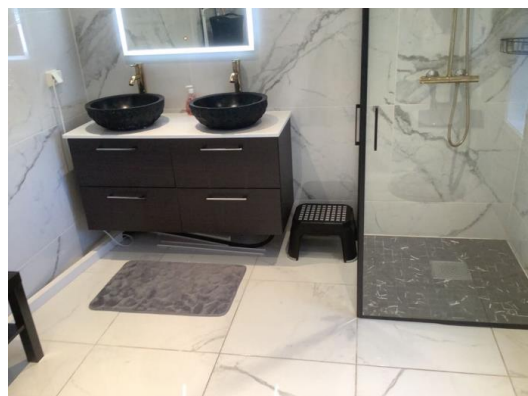
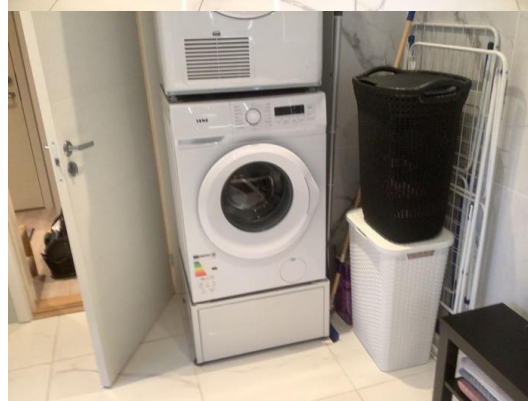
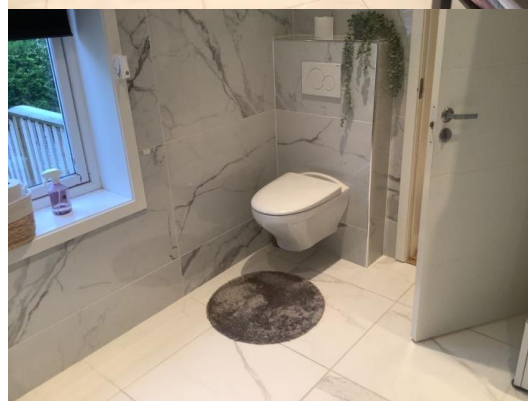
Fliser bak innredninger er ikke sjekket.  
Det er ikke observert skader på flisene, ei heller fugene.  
Det er flere sprekker i fugene i dusjsonen.

- Det er påvist avvik i fallforhold til sluk i forhold til krav i forskrift på byggetidspunktet.
- Det er påvist at flisfuger har riss/sprekker.

- Slike riss/sprekker kan indikere bakenforliggende fuktskader, og konstruksjonen bør observeres jevnlig for å vurdere utvikling.

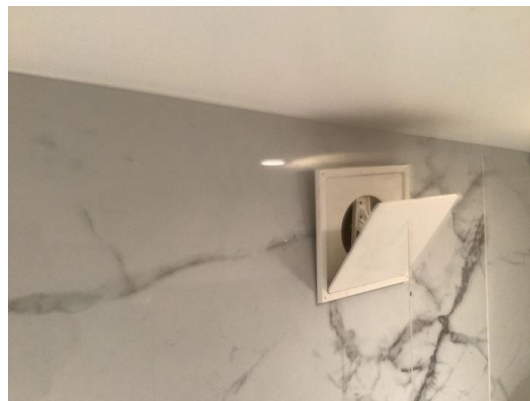
Rommet har naturlig ventilasjon (luke i vegg).

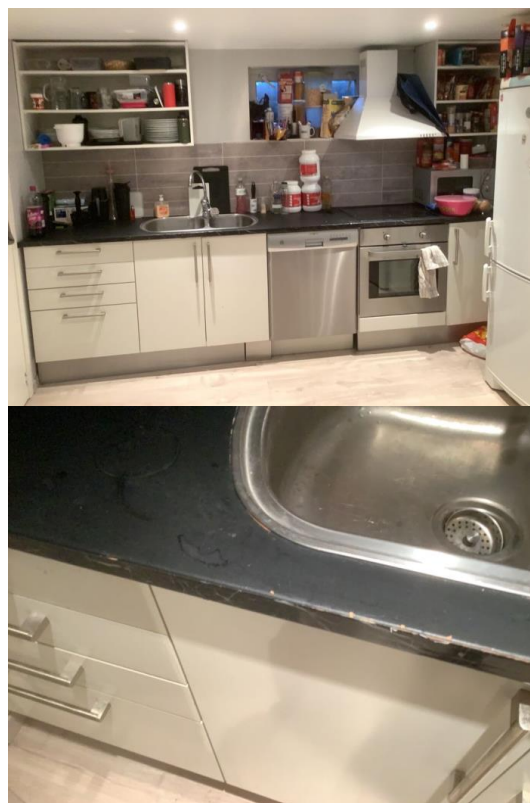
Innredningen har generell aldersslitasje.  
Eier opplyser at innredningen er kjøpt brukt.

- Det er påvist andre avvik:  
Innredningen har bruksslitasje.

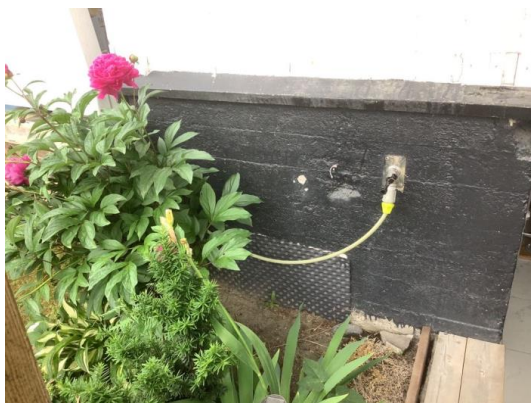
Grunnmuren er ikke sjekket under terreng, men det er utforede vegger i kjelleren som anses som en risikokonstruksjon.

- Det er avvik:
