# Tilstandsrapport

Boligbygg med flere boenheter

Johan Paulsens vei 7, 1738 BORGENHAUGEN

Rapportdato: 19.12.2025

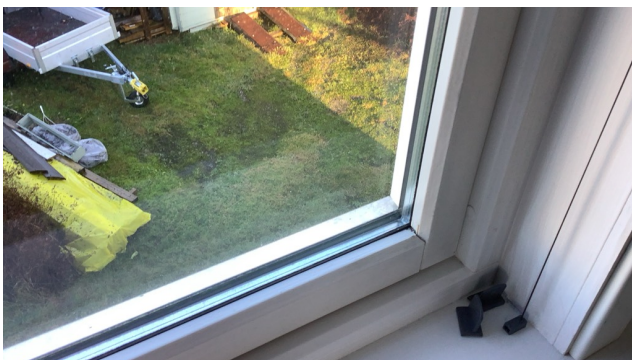
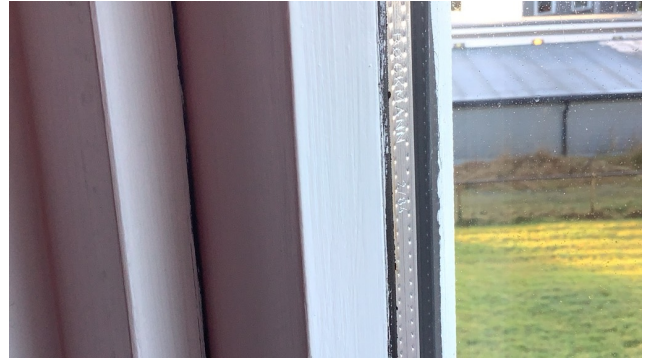
- Karmene i vinduer er slitte og det er sprekker i treverket.

Det er værslitasje på vinduene. Tilstandsgrad 2 settes med hensyn til punktvis skader på overflatebehandlingen som medfører mindre reparasjoner og vedlikehold i henhold til NS 3600.

Slitte overflater kan føre til oppsug av vann, og råteskader.

Vinduene må overflatebehandles.

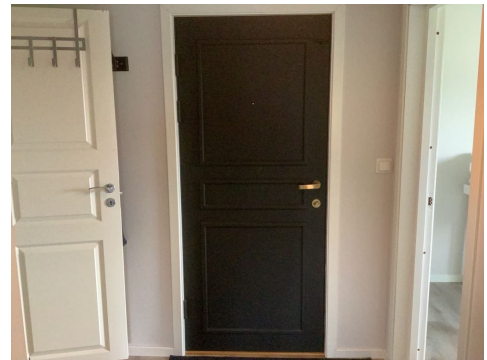
Entredøren er malt innvendig.  
Døren har normal funksjon.

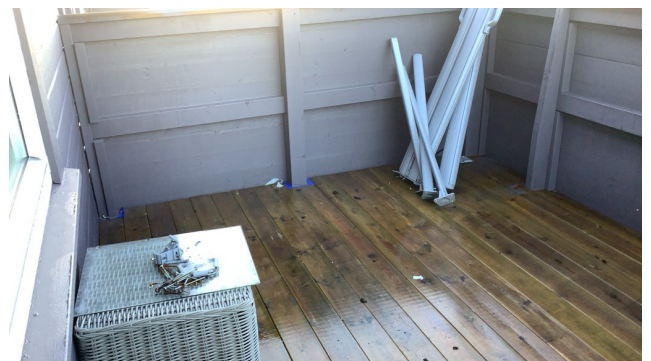
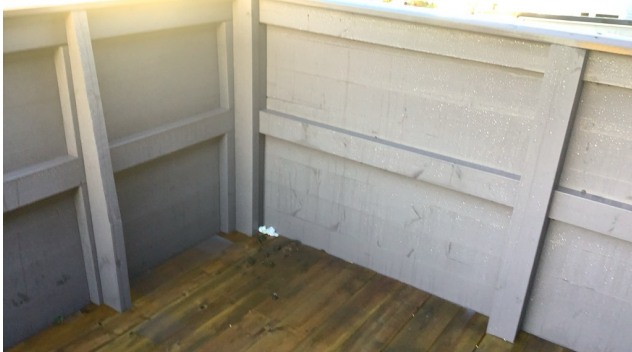
Terrassen er utført i trekonstruksjon.  
Det er montert tett rekkverk i tre.  
Terrassen er fundamentert på pilarer og søyler.

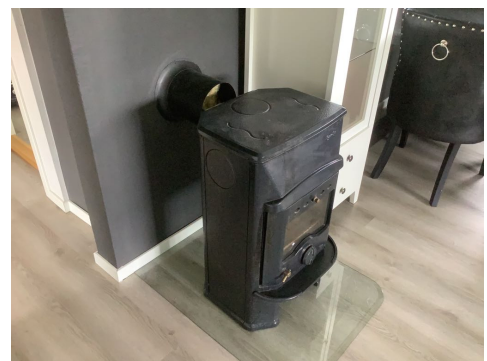
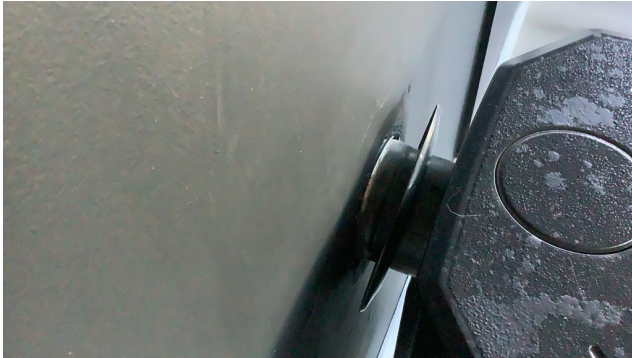
På grunn av alder bør det foretas en grundig inspeksjon av piperøret for å avdekke eventuelle skader eller slitasje, da dette kan medføre økt risiko for brann eller lekkasje av røykgasser. Løs ring rundt piperøret bør festes for å sikre korrekt funksjon og forhindre at røykgasser lekker ut i rommet, noe som kan utgjøre en helseisiko.

Løs ring rundt piperøret.

- Det bør foretas nærmere undersøkelser av pipeløp.

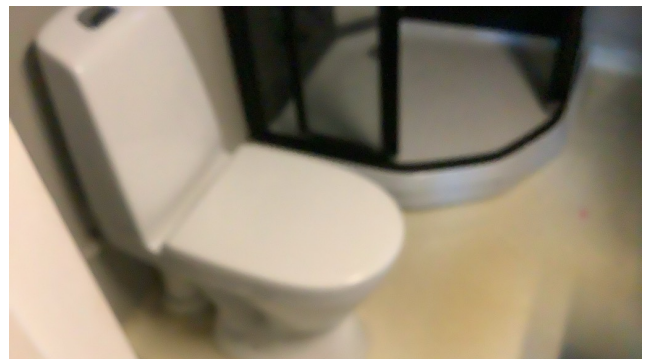
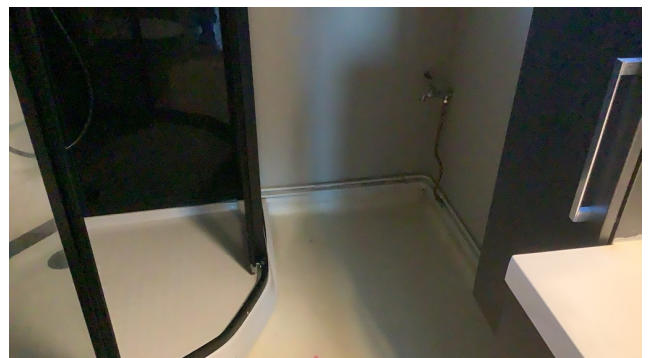
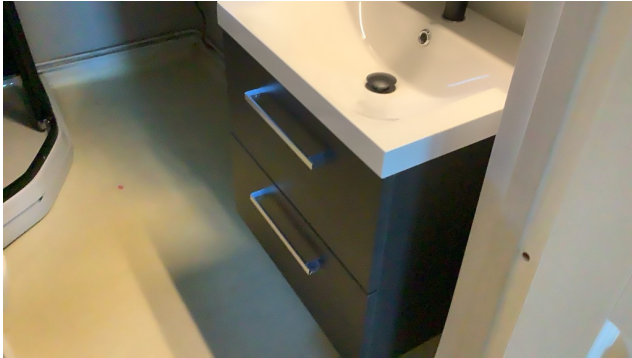
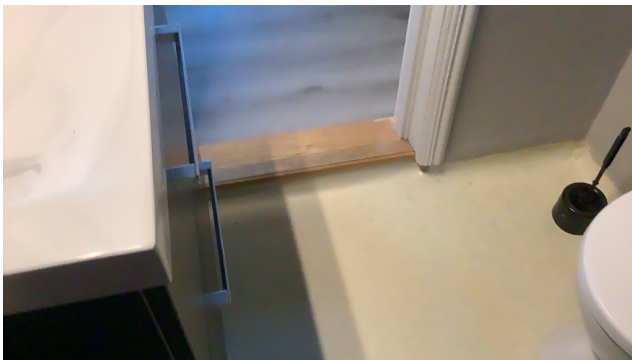
Overflatene har overgått normal levetid som er 25 år.  
Rommet er gammelt, og derfor anbefales det å renovere badet.  
Det er belegg på gulvet og tapet på veggene.  
Badet har baderomsinnredning, dusjkabinett, gulvklosett og naturlig avtrekk.  
Det ble ikke målt fukt i tilstøtende vegg til badet.

Det anbefales å renovere rommet for å oppgradere tettesjikt og våtsoner i henhold til dagens krav. Eldre våtrom har ofte membranløsninger som ikke lenger fungerer tilfredsstillende, noe som medfører økt risiko for fuktskader i konstruksjonen. Manglende oppgradering kan føre til plutselige og omfattende skader på grunn av lekkasjer eller vanninntrengning.

**Kostnadsestimat: 100 000 - 300 000**

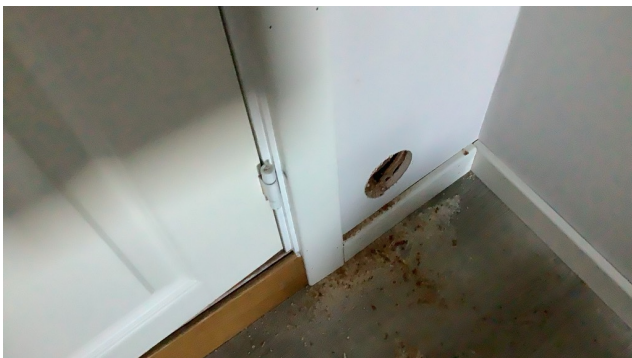
Det ble boret 73 mm hull i vegg over svill, og ikke målt unormale fuktverdier i veggene.  
Det er kun foretatt en stikk-kontroll på hulltakingen, og det kan ikke garanteres at det kan være fukt andre steder.

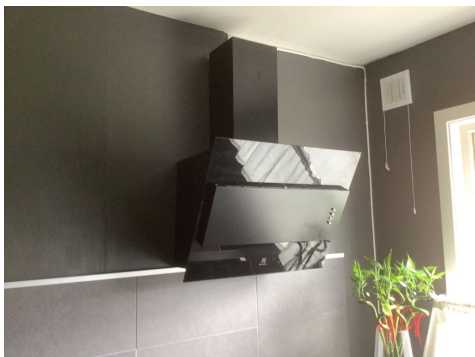
Det kan være at borettslag/sameie har egne vedtekter som hindrer montering av mekanisk avtrekk fra rommet, anbefalt tiltak må derfor avklares nærmere med styret i borettslag/sameie før det eventuelt kan gjennomføres. Om det er mulig bør avtrekket ledes ut.  
Når det ikke avtrekket er ført ut, kan det oppstå matos i rommet, noe som fører til dårligere innneklima.

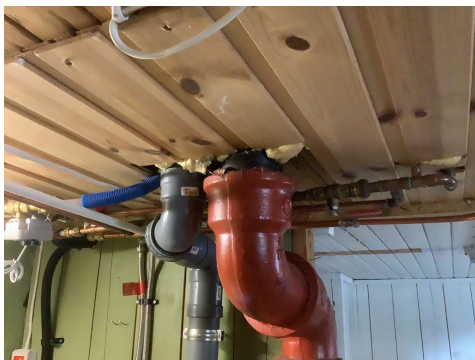
Mer enn halvparten av forventet brukstid er passert på innvendige vannledninger.  
Tilstandsgrad 2 settes med hensyn til eldre anlegg uten symptomer på lekkasjer som må påregnes utbedret i henhold til NS 3600.

Ut ifra alder kan skader plutselig oppstå på eldre anlegg, noe som kan føre til vannskader. Det anbefales jevnlig kontroll av vannrør og koblinger for å oppdage eventuelle lekkasjer tidlig og redusere risikoen for omfattende skader.

- I forbindelse med oppgradering av våtrom vil det være naturlig med utskiftning av rør.
- Tidspunkt for utskiftning av vannledninger nærmer seg.

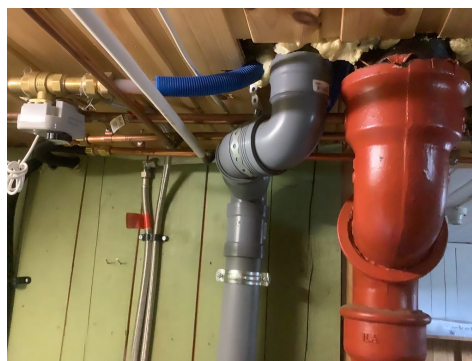
Det er både pvc og soylrør.  
Eier opplyser at disse er av nyere dato.

På grunn av gamle soylrør anbefales det å utføre rørinspeksjon for å avdekke eventuell slitasje eller skader. Gamle soylrør har økt risiko for rustdannelse og innvendig tetting, noe som kan føre til lekkasjer eller driftsstans i avløpssystemet.

- Overvåk tilstanden jevnlig. For å få tilstandsgrad 0 eller 1 må røranlegget skiftes ut, men tidspunktet for når dette er nødvendig er vanskelig å si noe om. Ved renovering, påse at røranlegget dokumenteres av fagperson.

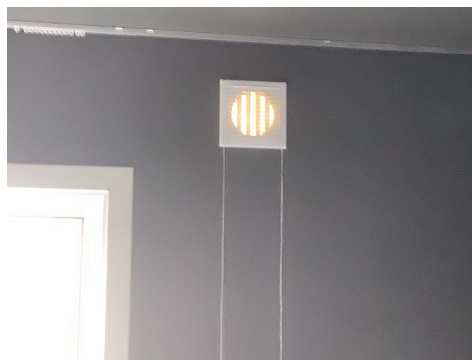
Boligen har naturlig avtrekk, og ventiler i vegger.

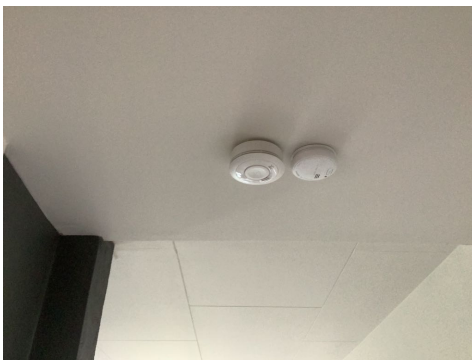
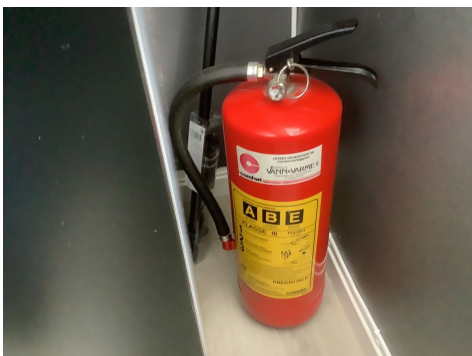
Det er montert 6 kg brannslukningsapparat i boligen.  
Apparatet er ikke funksjonstestet.  
Leiligheten har røykvarsler.
