# Tilstandsrapport

Boligbygg med flere boenheter

Torggata 12, 1707 SARPSBORG

Befaringsdato: 05.01.2026

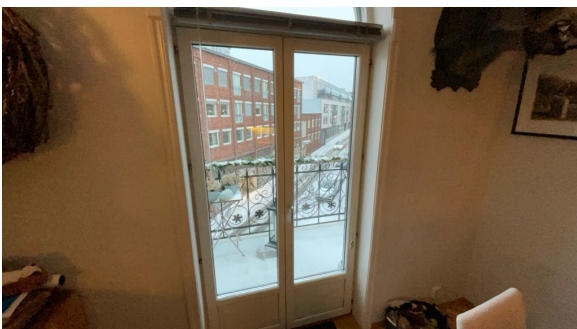
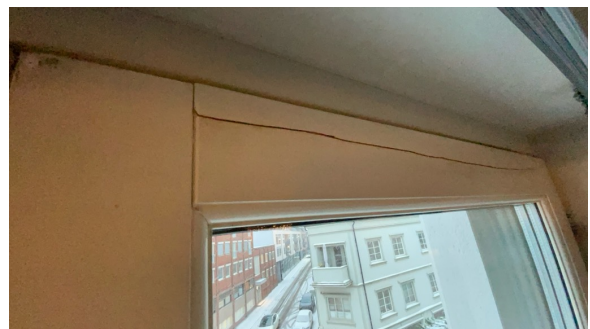
Det er sprekk i øvre ramme på det ene dørbladet.

Utbedre skade. Dersom avvik ikke lukkes kan døren etter hvert få redusert funksjon.

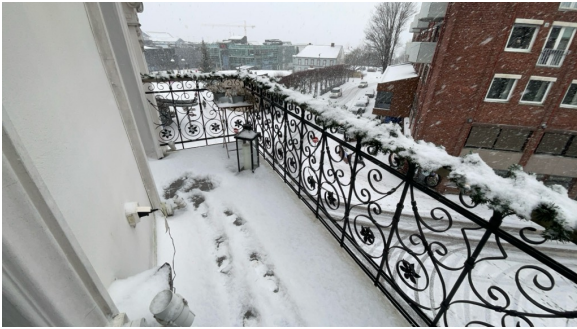
### TG IU Balkonger, terrasser og rom under balkonger

Fra kjøkkenet er det utgang til en vestvent balkong med støpt flislagt gulv, og rekkverk i stålkonstruksjon.

- Det bør foretas nærmere undersøkelser av balkong/terrasser når den er snøfri.

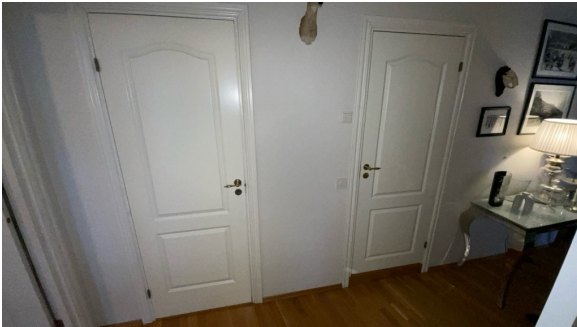
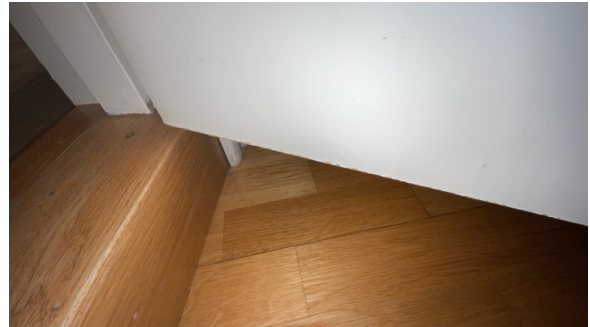
Dørblad til badet har antydning til noe fukt/kondenssvelling i nedkant.

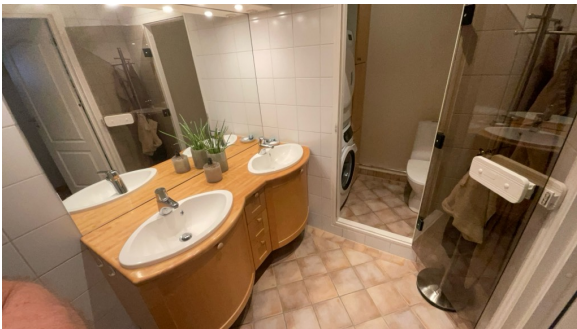
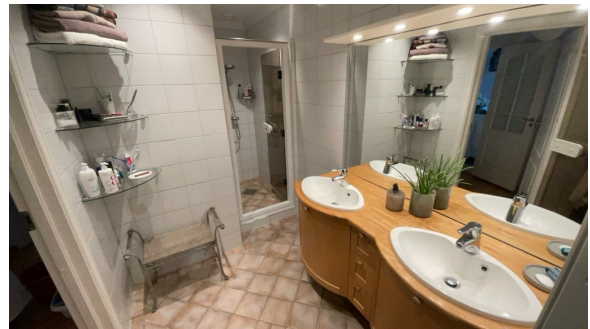
#### TG 2 Overflater vegger og himling

- Det er påvist at flisfuger har riss/sprekker.

- Fuger bør skiftes ut.

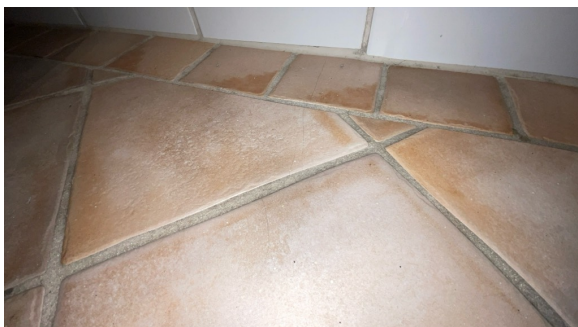
Sprekk i enkelte fliser.

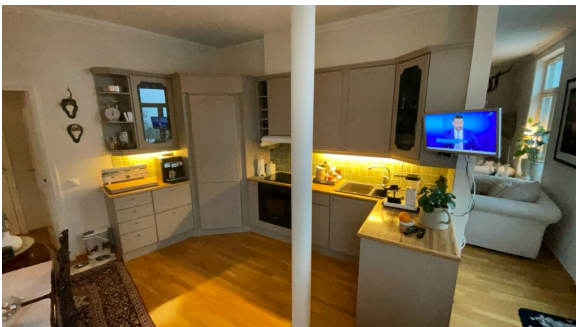
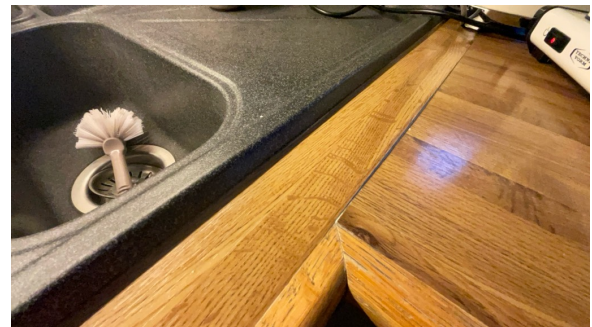
Benkeplaten har noe fuktsvelling i skjøten.

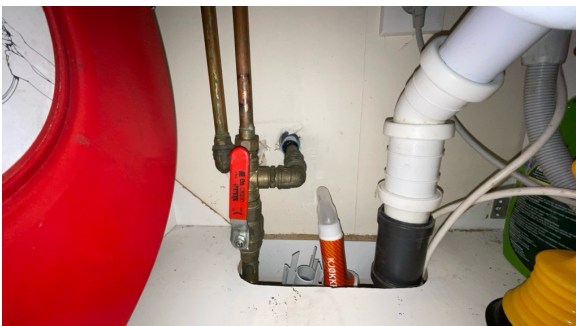
Hovedstoppekran plassert i kjøkkenbenk.

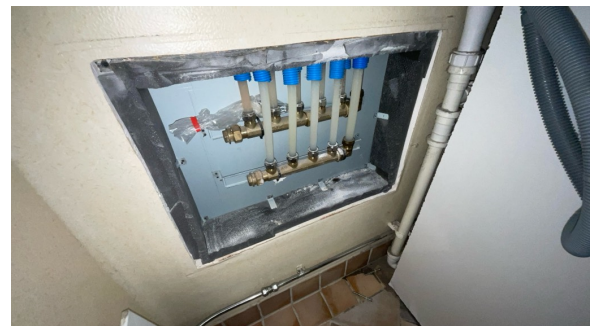
Vannfordelerskapet er av eldre type og er ikke utført som en tett løsning for sikker håndtering av eventuelt lekkasjevann fra rørinstallasjoner.

Vannfordelerskap plassert i vaskeromsdelen.

Ved lekkasje kan vann bli stående i konstruksjonen og medføre fuktskader på omkringliggende bygningsdeler før lekkasjen blir oppdaget. Det anbefales å oppgradere vannfordelerskapet til en tett løsning.
