Tilstandsrapport

Boligbygg med flere boenheter
-

St. Marie gate 114, 1725 SARPSBORG
-

Befaringsdato: 25.02.2025

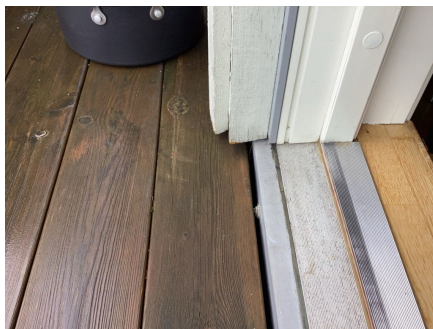
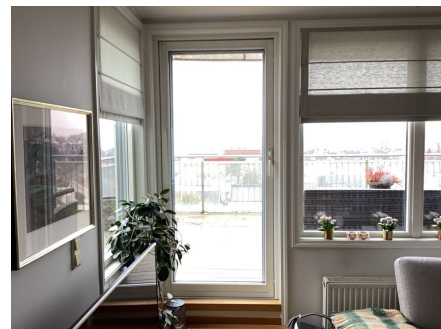
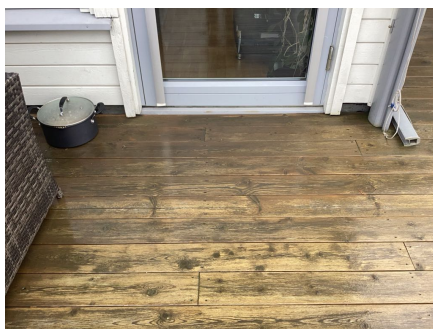
TC2 Balkonger, terrasser og rom under balkonger

Det er gulvkonstruksjon av betong, og rekkverk i stålkonstruksjon.

Vedlikehold.

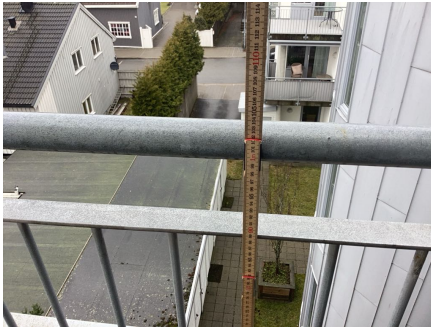
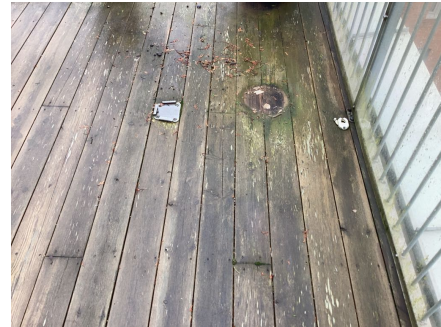
TG 2 Andre utvendige forhold

Bygningen har flatt tak antagelig tekket med papp/folie.

- For å lukke avviket ihht NS 3600.2018 må det utarbeides en Tilstandsanalyserapport/vedlikeholdsplan for fellesdeler i bygget. Da dette er opp til borettslag/sameie å rekvirere er kostnadsestimat ikke satt.

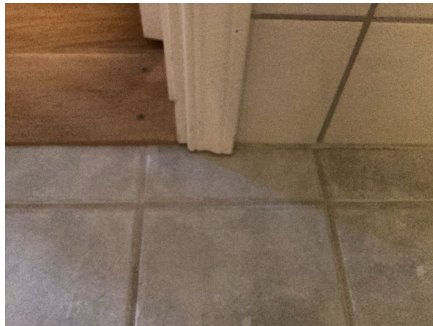
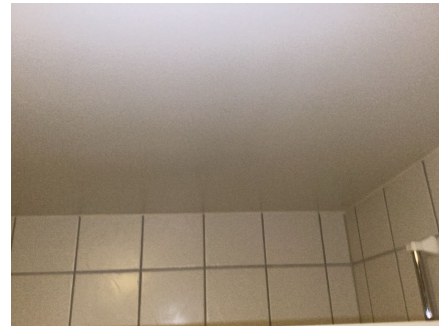
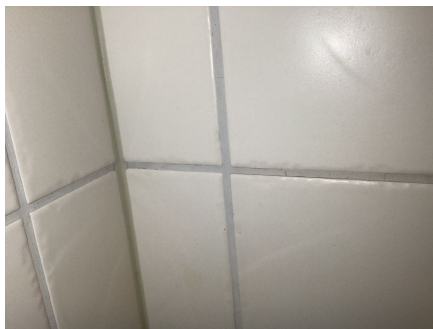
Overflater Gulv

- Det er påvist at høydeforskjell fra topp slukrist til gulv/synlig topp membran ved dørterskel er mindre enn 25 mm.
- Det er påvist at noen fliser har bom (hulrom under).
- Det er påvist avvik i fallforhold til sluk i forhold til krav i forskrift på byggetidspunktet.
- Det er påvist sprekker i fliser.

Kilde til sprekte fliser bør undersøkes og fliser bør skiftes.
