# Tilstandsrapport

1/2 hor. delt tomannsbolig i borettslag.

Nedre Prinsdals vei 50 B, 1263 OSLO

Befaringsdato: 09.01.2026

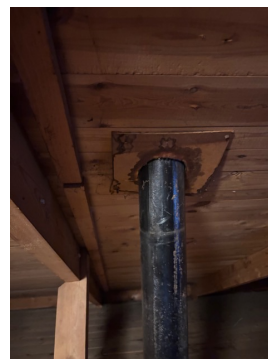
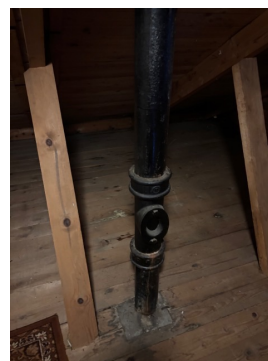
- Det er påvist fuktskjolder i undertak/takkonstruksjon.

- Lokal utbedring bør utføres.

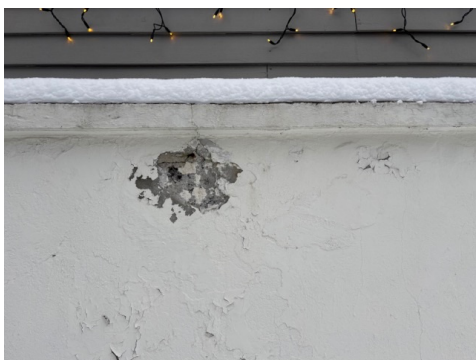
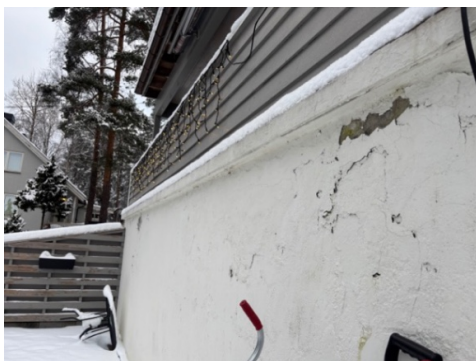
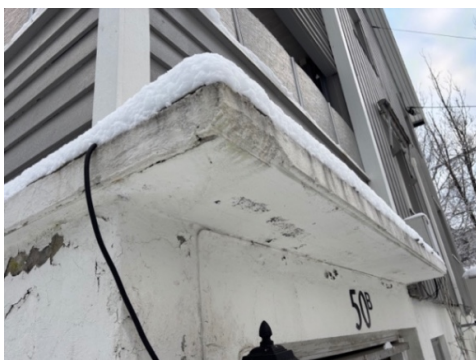
Løse flisfuger, samt riss/sprekkdannelser.

Fuktskjolder i undertak, mot ovenforliggende balkong.

- Det må foretas lokal utbedring.
- Tidspunkt for utskiftning av tettesjikt/membran nærmer seg ut ifra alder på dagens tekking.

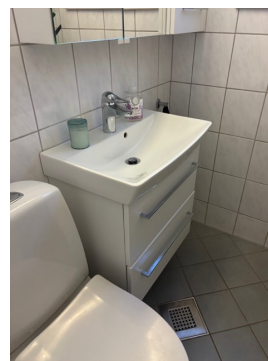
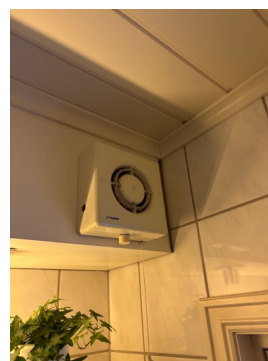
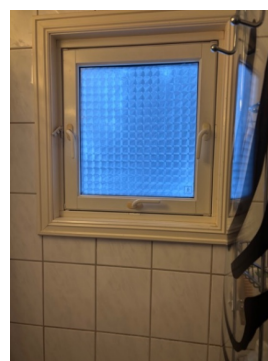
Med bakgrunn i at våtrommet og sluk er av eldre dato, må våtrommet påregnes oppgradert i tiden som kommer. Dette med bakgrunn i at bad/sluk har oversteget antatt levetid, samt erfaringsmessig er mere utsatt for lekkasjer i overganger. Ukjent membranløsning.

- Våtrommet har behov for omfattende oppgraderinger. For å sikre en løsning som oppfyller gjeldende krav, bør tettesjikt, sluk og røropplegg oppgraderes og dokumenteres.
- Manglende oppgradering av våtrommet medfører høy risiko for at konstruksjonene ikke vil tåle vanlig bruk av vann eller lekkasjer. Dette kan føre til fuktskader på tilstøtende konstruksjoner.

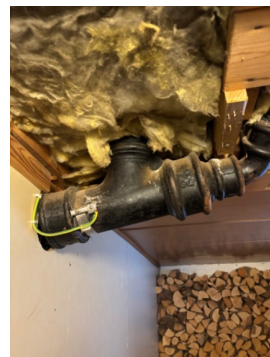
## TG 2 Avløpsrør

Det er avløpsrør av støpejern og plast.

- Det er ikke behov for utbedringstiltak siden anlegget fungerer i dag, men ut ifra alder kan skader plutselig oppstå på eldre anlegg.
- I forbindelse med oppgradering av våtrom vil det være naturlig med utskifting av rør.
- Eldre avløpsrør har blant annet større sannsynlighet for lekkasjer, noe som kan føre til omfattende og kostbare vannskader i boliger.
- Overvåk tilstanden jevnlig. For å få tilstandsgrad 0 eller 1 må røranlegget skiftes ut, men tidspunktet for når dette er nødvendig er vanskelig å si noe om. Ved renovering, påse at røranlegget dokumenteres av fagperson.

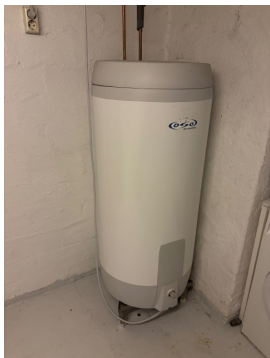
## TG 2 Varmtvannstank

Varmtvannsbereider i kjeller.

Påregnelig med utskifting etterhvert.

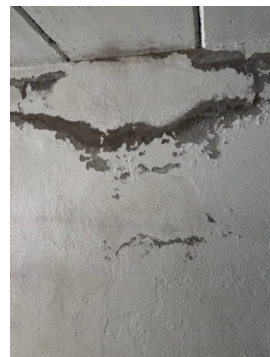
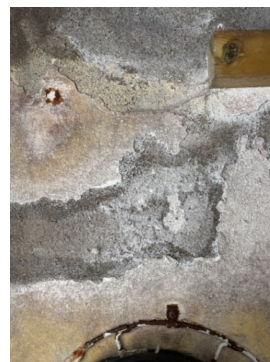
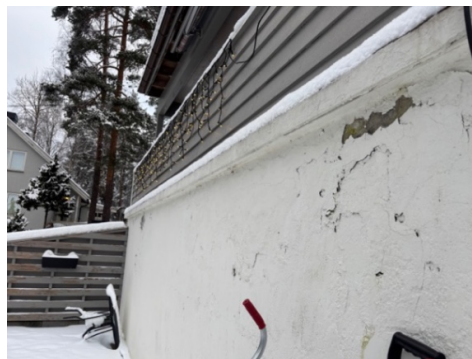
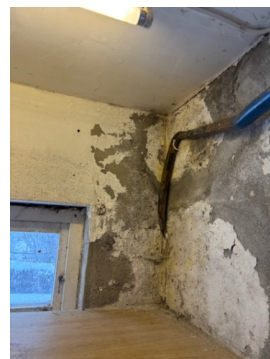
- Grunnmuren har sprekkdannelser.
- Det er påvist sprekker i murte/pussede fasader.
- Det er registrert løs puss på mureverflater.
- Innsiden av grunnmuren har misfarging.

- Det må foretas lokal utbedring.
