# Tilstandsrapport

Halvpart, vertikaldelt tomannsbolig

Storgata 11 A, 1723 SARPSBORG

Befaringsdato: 14.04.2026

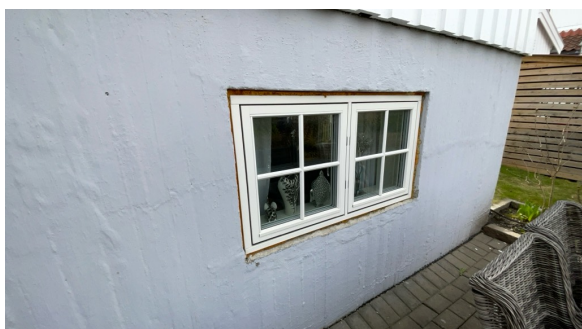
- Det er påvist avvik rundt innsetningsdetaljer.

Det er ikke montert vannbrettbeslag på vinduer i kjeller/underetasje, noe som øker risikoen for fuktinntrengning i veggen. Vinduene som er skiftet i kjeller er ikke ferdig avsluttet med ytre tetting.

Manglende ferdigstilling av ytre tetting rundt vinduer gir økt risiko for inntregning av fukt og luftlekkasjer i konstruksjonen.

Monteringsfugen mellom bunnkarmen og veggen er spesielt utsatt for værpåkjenning. Under vinduet bør det derfor monteres et beslag eller en plate som beskytter veggen nedenfor mot vanninntrengning. Hvis vinduet ligger utsatt til for slagregn, er det helt nødvendig å montere sålbenkbeslag.

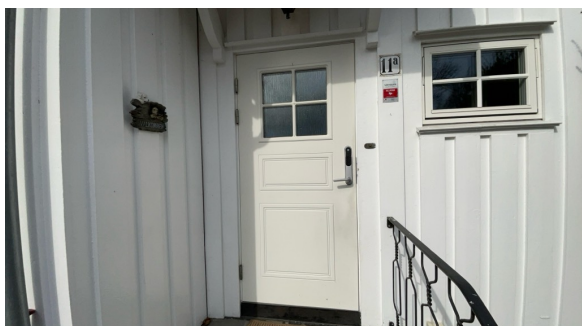
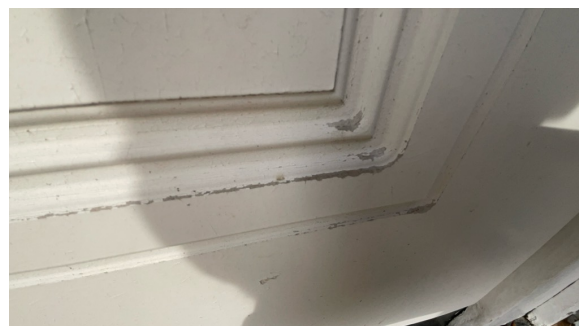
## TG 2 Dører - kjeller

- Det er påvist avvik rundt innsetningsdetaljer.

Manglende ferdigstilling av ytre tetting rundt dør kan gi økt risiko for inntregning av fukt og luftlekkasjer i konstruksjonen.

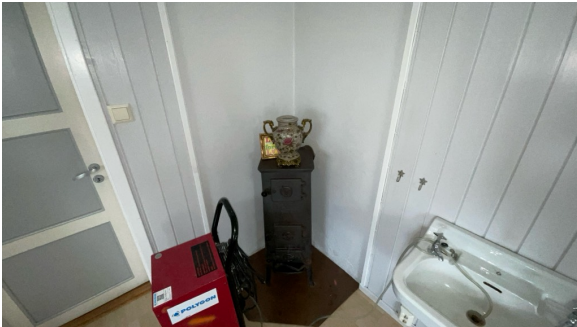
Eldre vedovn i kjeller.

- Det bør foretas nærmere undersøkelser av pipeløp.
- Det må foretas tiltak for å lukke avviket.
- Pipevanger må gjøres tilgjengelig.

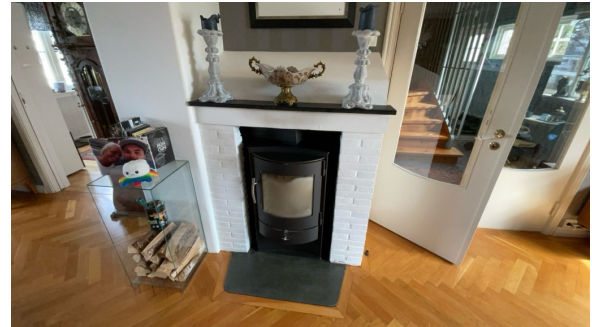
Vedovn i stuen.

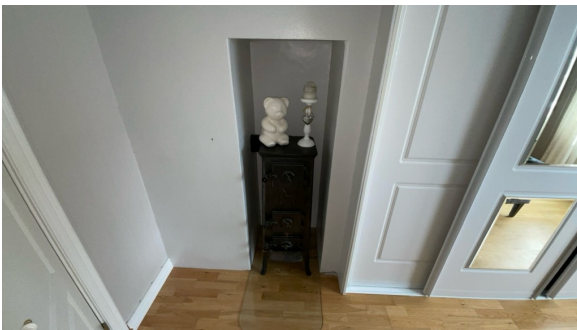
Eldre vedovn soverom i andre etasje.

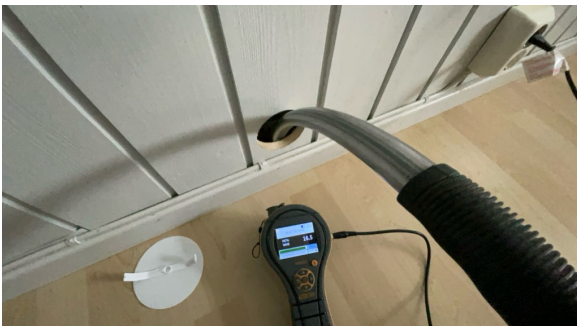
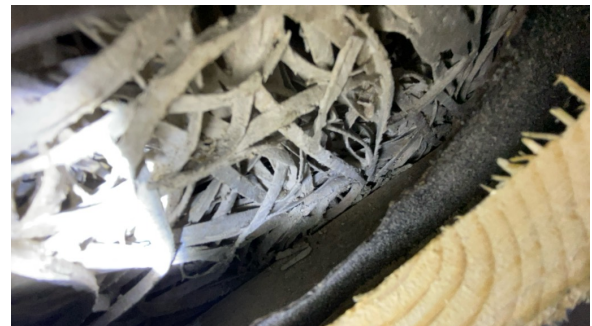
## ! TG 2 Rom Under Terreng

Utførede vegger og oppført gulv i trekonstruksjon i rom under terreng er en risikokonstruksjon med hensyn til fuktskader. Det ble ikke indikert noen unormale høye fuktverdier med måling med pigg i hulltakingen ved befaringen.

Overvåk konstruksjonen jevnlig.

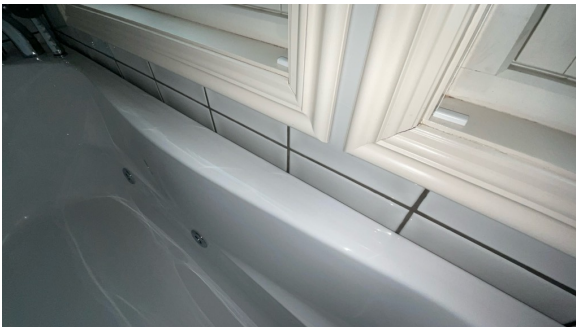
- Det er vindu/dør med ikke fuktbestandige materialer i våtsonen (ved vask, dusj, badekar, osv.), løsningen eller byggematerialet er uegnet.

Det er små sprekker/riss i glasuroverlate på flisene.

Sprekker/riss i glasur er kun av kosmetisk art, og konstruksjonsdelen fungerer med dette avviket.

- Uegnede materialer må fuktbeskyttes/utskiftes.

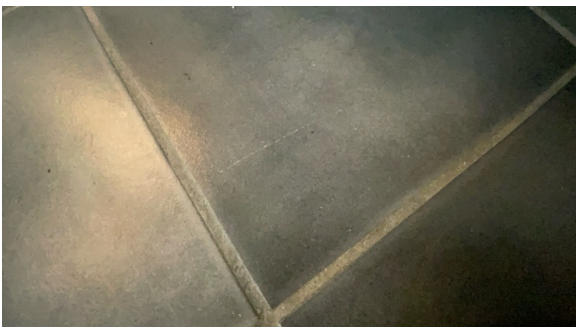
- Det er påvist at høydeforskjell fra topp slukrist til gulv/synlig topp membran ved dørterskel er mindre enn 25 mm.
- Det er påvist avvik i fallforhold til sluk i forhold til krav i forskrift på byggetidspunktet.
- Det er påvist sprekker i fliser.

Det ble oppservert sprekk i en flis.

- Et bad med manglende/reduert fall til sluk blir mindre funksjonelt og sikkert for brukeren. Dette kan medføre stående vann på gulvet, vann som ikke ledes effektivt til sluket, økt risiko for at vann renner ut av rommet og redusert sklisikkerhet på gulvet.

Sprekk i flis

Dersom avvik skal lukkes må fall/høydeforhold utbedres.

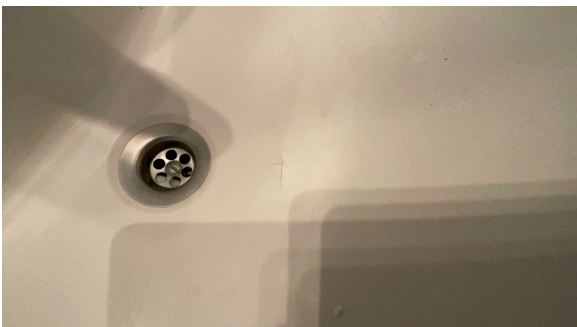
- Det er påvist riss/sprekker i utstyr på våtrommet.

- Riss er vanligvis overfladiske skader i servantens overflate eller glasur. Konsekvensene av riss er hovedsakelig kosmetiske.

Riss/sprekk i servanten.

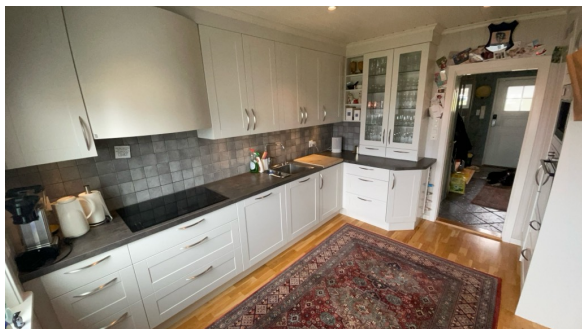
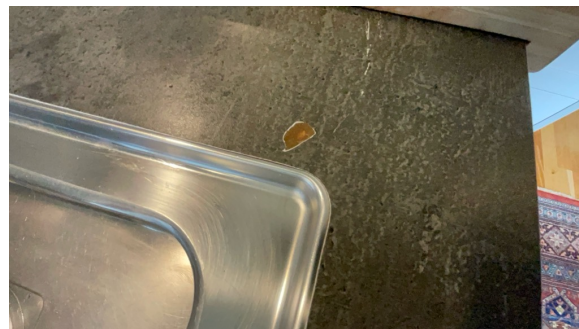
Avskalling benkeplate.

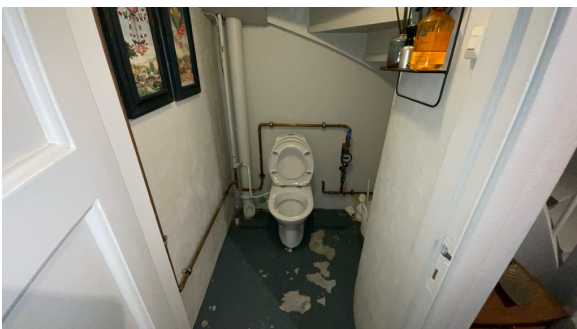
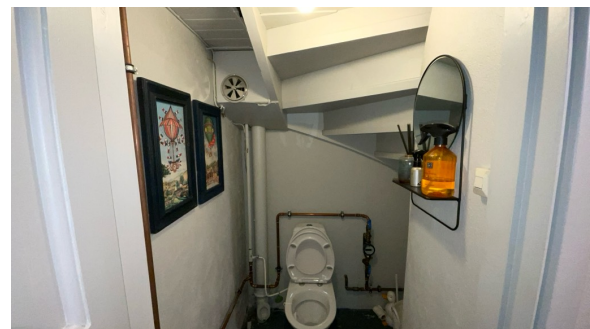
## TEKNISKE INSTALLASJONER

Det er ikke behov for utbedringstiltak siden anlegget fungerer i dag, men ut ifra alder kan skader plutselig oppstå på eldre anlegg.

Det må kunne forventes behov for normalt periodisk vedlikehold og oppgraderinger, med hensyn til utstyrets alder og normale forventede levetid/brukstid.

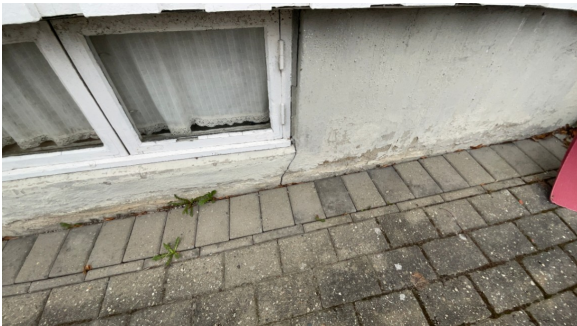
## TG 2 Grunnmur og fundamenter

- Grunnmuren har sprekkdannelser.
