PETER JEBSENS VEG 71

Tilstandsrapport

Befaringsdato: 24.03.2026

Rapportdato: 13.04.2026

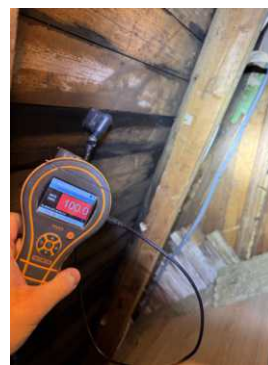
- Det er påvist skader i takkonstruksjonen. Ved fukt er det fare for lekkasje eller kondens i konstruksjon. Det må gjøres nærmere undersøkelser. Det må påregnes at utbedringer i undertak må utføres.

- Det er fra loft/kryploft påvist indikasjoner på at det ikke er dampsperre, noe som medfører manglende dampsperrfunksjonen. Dette gjør at undertaket er fuktig. I gamle hus er det ikke brukt dampsperre, dette fungerer når loftet ikke er isolert. Når loftet er isolert (slik som her) vandrer den varme luften opp på loftet og slår seg i det kalde undertaket. Manglende dampsperre har ført til kondens i konstruksjon. Dampsperre må monteres, eller utbedre avviket på annen fagmessig måte.

Bilde viser fukt fra undertak

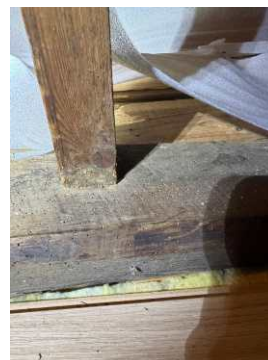
Bilde viser tegn til mit.

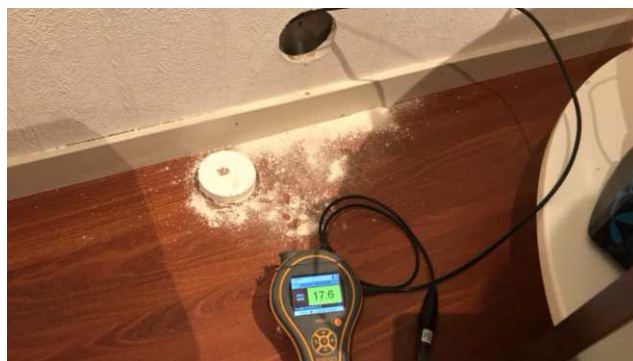
Grunnmuren ligger mot tilfyllte masser. Utforete kjellervegger i u.etg, dette ansees som risikokonstruksjon. Hulltaking er foretatt, og det er påvist unormale forhold. Det er målt relativ luftfuktighet (RF) på 43,6% ved 18,5°C og trefukt på 17,6 vektprosent (bør ikke være over 15,9 vektprosent).

Bilde viser måling med pigg vektprosent (MC). Den viser målinger på 17,6%, bør ikke være over 15,9%.

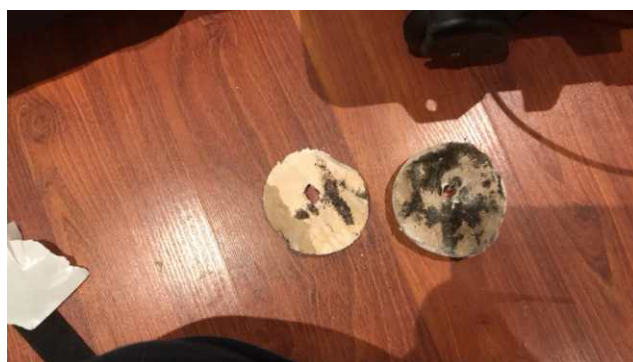
- Det er påvist muggsopp på utskåret del av plate ved hulltaking. Forholdet kan ha sammenheng med tidligere nevnte avvik. Omfanget av skade/muggvekst er ukjent. Muggsoppvekst indikerer at det over tid har vært tilstede fukt i konstruksjonen. Det anbefales videre undersøkelser for å kartlegge omfang og årsak. Infisert materiale bør fjernes, og årsak til

Bilde viser mugg på utskåret gipsbit.

fuktpåvirkningen utbedres.

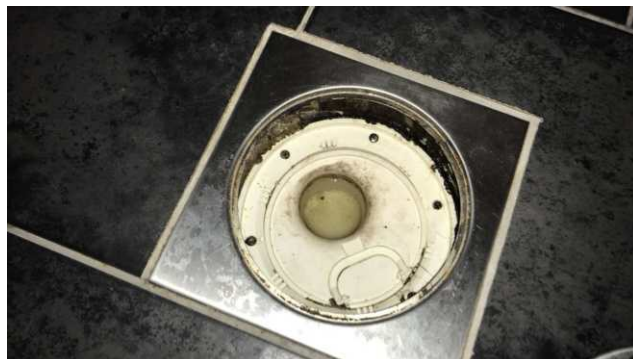
- Mer enn halvparten av forventet brukstid er passert på slukløsningen (gjelder sluk i dusj). Eldre sluk av plast er ofte utsatt for lekkasjer og særlig i overganger. Eventuelle lekkasjer kan medføre fuktskader på tilliggende konstruksjoner. Overvåk tilstanden jevnlig. For å lukke avviket må slukløsningen skiftes ut og sannsynligvis må også membransjiktet skiftes/utbedres. Det er imidlertid vanskelig å si noe om tidspunktet for når dette er nødvendig. Sluket må sjekkes og rengjøres jevnlig.

Bildet viser sluk i dusj.

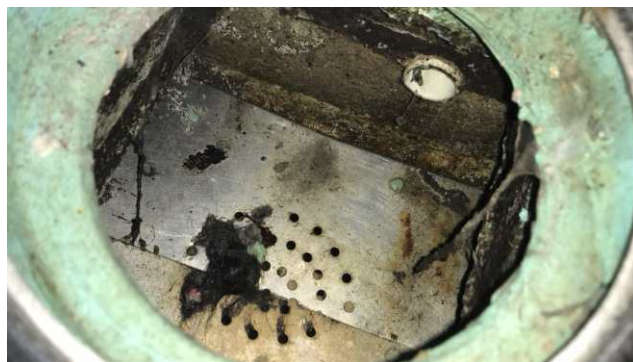
- Støpejernsluk ligger dypt i gulv. Arbeidene mellom gulv til dyptliggende sluk framstår ufagmessig utført. Dette øker risikoen for utettheter og forårsake fuktskader i gulvkonstruksjonen og omkringliggende område. Overvåk tilstanden jevnlig. For lukke avviket må tettesjiktet og sluk skiftes ut.

Bildet viser dyptliggende sluk.

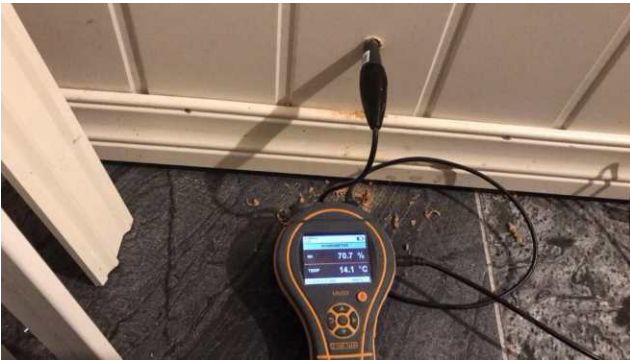
Hulltaking er foretatt og det er påvist avvik i konstruksjonen Det er målt relativ luftfuktighet (RF) på 70,7% ved 14,1°C og trefukt på 15,1 vektprosent.

Bilde viser måling av luftfuktighet (RF)
