Tilstandsrapport

Fritidsbolig

Vestre Myråsen 80, 1622 GRESSVIK

Befaringsdato: 26.02.2026

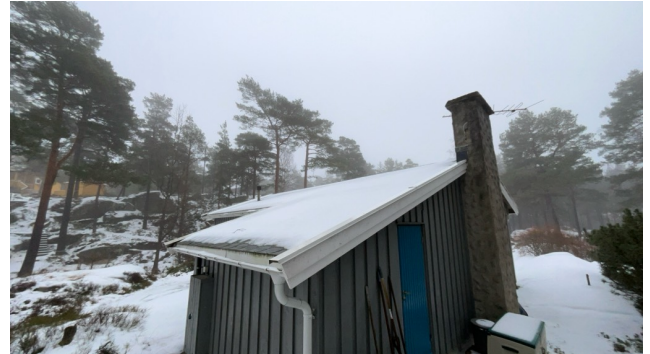
Vurdering av avvik:
• Mer enn halvparten av forventet brukstid er passert på undertak.
TG2 gis på undertak som følge av alder.

Konsekvens/tiltak
• Overvåk tilstanden jevnlig. For å få tilstandsgrad 0 eller 1 må tekkingen skiftes ut, men tidspunktet for når dette er nødvendig er vanskelig å si noe om.

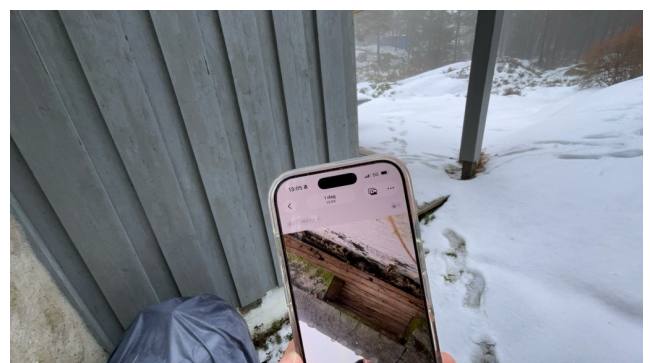
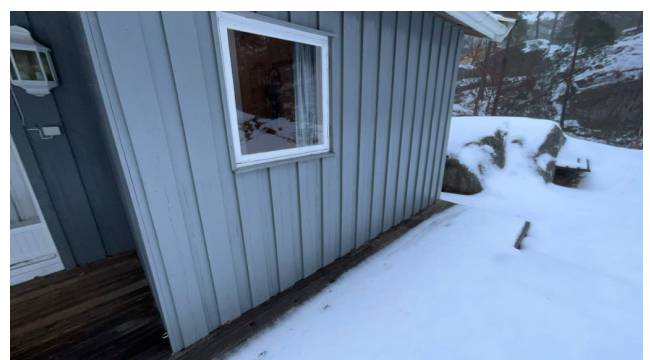
Vurdering av avvik:
• Det er ingen eller liten lufting i nedre kant av kledning mot grunnmur. Forholdet er bygget slik og vært siden byggeår.

Konsekvens/tiltak
• Det bør foretas tiltak for å bedre lufting av kledningen.

Ved ny kledning/omkledning vil det være naturlig å skifte kledning og vindsperre inn til bindingsverk.

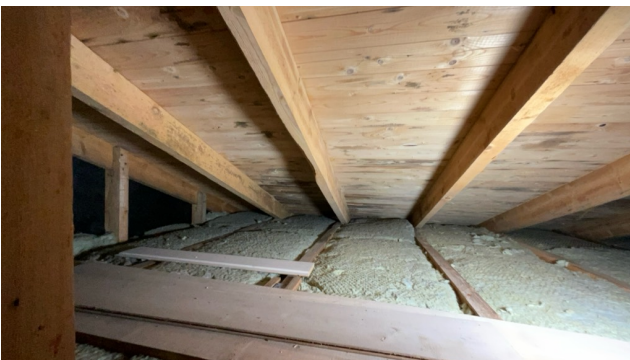
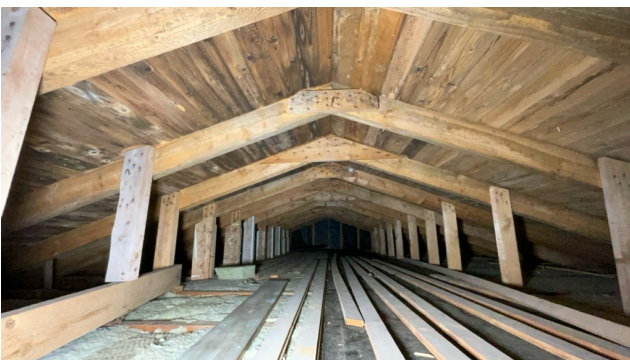
TG 2 Takkonstruksjon/Loft

Svertesopp og gamle fuktmerker i undertak.
Gamle fukt skjolder oppstått før taket ble teknet nytt i 2018.
Isolasjon stenger for/begrenser lufting i raftet.

Etablere lufting i gavler og tilpasse isolasjon ved raftet.

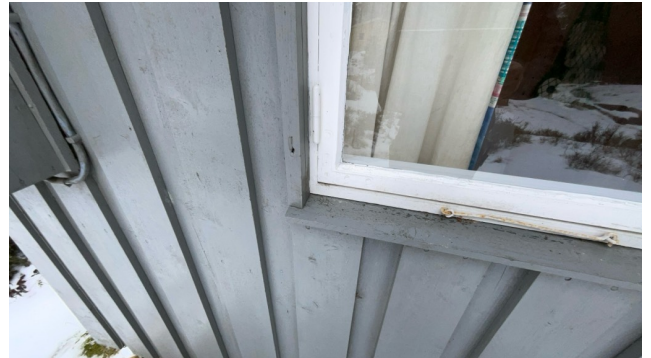
TG 2 Vinduer

- Det er påvist at enkelte vinduer er vanskelig å åpne/lukke.
- Det er påvist avvik rundt innsettingsdetaljer.
- Karmene i vinduer er slitte og det er sprekker i trevirket.

Ved styrtregn i kombinasjon av vind vil vann kunne drive inn bak kledningen fra overgang vannbrett/vindu mot kledning.

- Det bør gjøres tiltak for å lukke avviket.

Vinduer er tilårskommen og må påregnes å skiftes for å holde dagens standard.

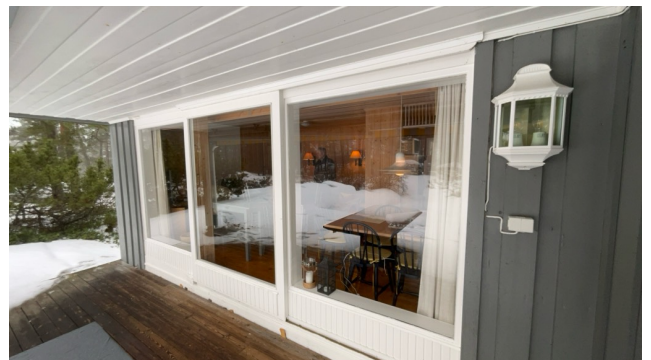
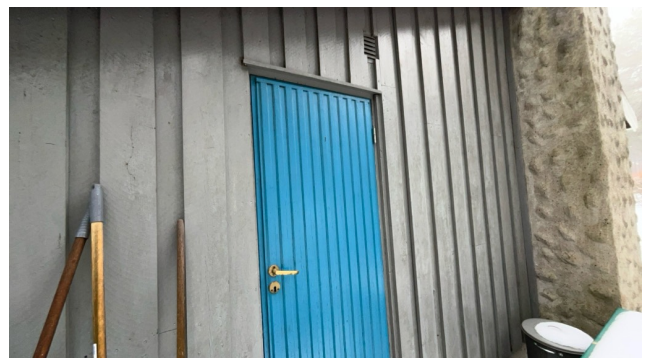
TG 2 Dører

- Det er påvist avvik rundt innsettingsdetaljer.
- Karmene i dører er værslitte utvendig og det er sprekker i trevirket.

- Det må påregnes noe vedlikehold og at enkelte dører må skiftes ut.
- Det bør gjøres tiltak for å lukke avviket.

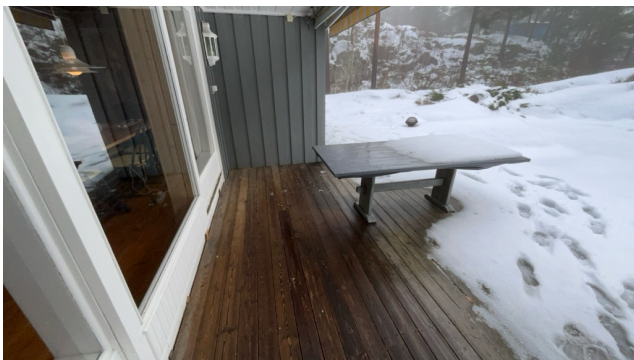
! TG 2 Balkonger, terrasser og rom under balkonger

Terrasser er 20 år gamle.

- Det bør foretas nærmere undersøkelser av balkong/terrasser når den er snøfri.
- Andre tiltak:

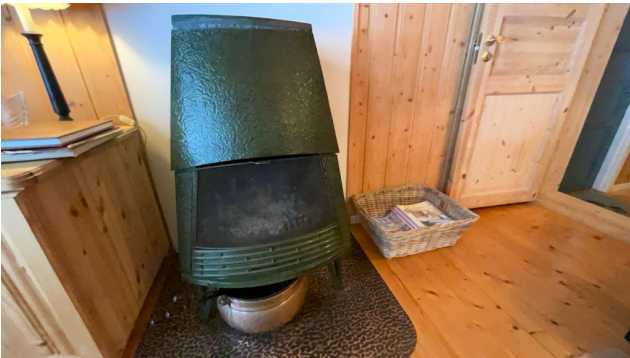
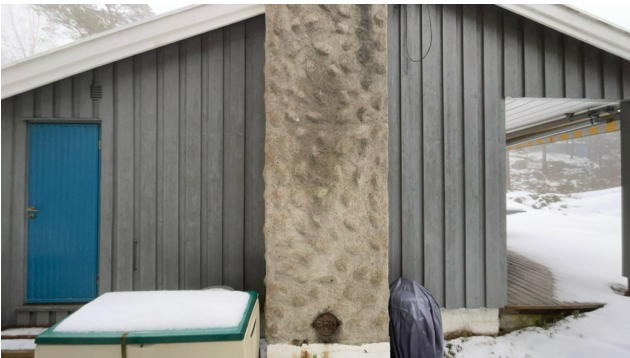
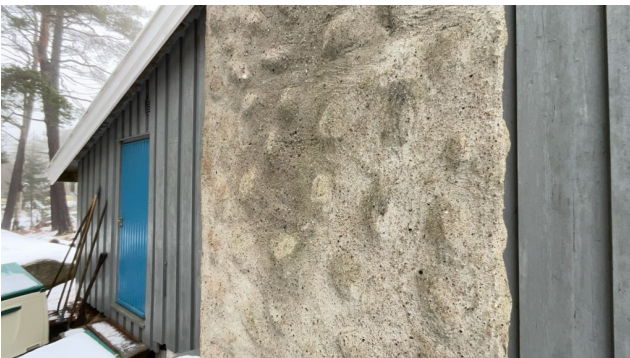
- Det er påvist sprekker og/eller riss i pipe.

Det ses noe riss i murpuss på pipe utvendig.
Dette ses som normalt på eldre murverk.

Det er ikke behov for tiltak.

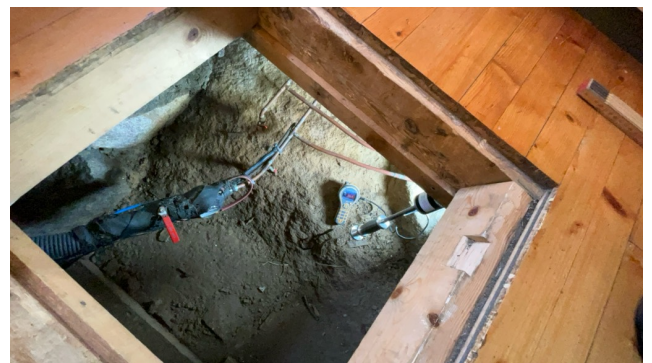
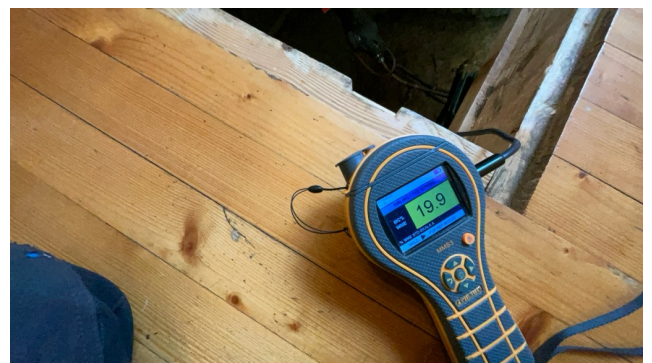
TG IU Kryp Kjeller

- Det er ikke adkomst til deler av kryptjelleren. Kryptjeller er kun vurdert i tilgjengelige deler. Kryptjeller regnes for å være en risikokonstruksjon som er utsatt for fukt- og råteskader i bunnsvill, trebjelkelaget og andre tilstøtende konstruksjoner, på grunn av fuktighet fra grunnen og kondensering ved temperaturforskjeller. Selv om det ikke er avdekket tegn på skader, betyr ikke dette nødvendigvis at det ikke foreligger skader i eller i forbindelse med kryptjelleren.

Det er målt fukt i tre med pigg som viser opp mot 20 % fuktinnhold. Dette er grenseverdi for treverk, og er ofte målt i slike konstruksjoner hvor stubbeloft ligger tett til terreng.

Forholdet har vært slik siden byggeår og fuktnivå endres i forhold til årstider.

Det kan likevel anbefales å øke ventilasjonen i kjeller ved å sette inn flere ventiler.

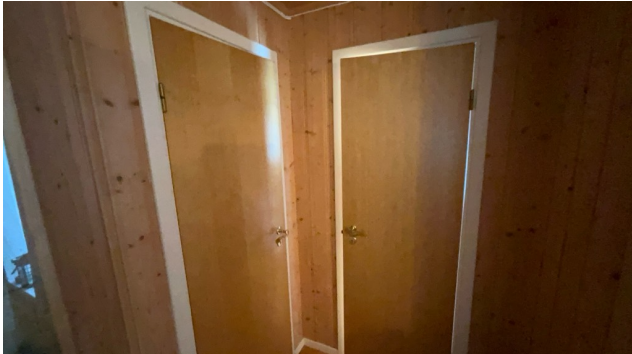
TG 2 Innvendige dører

- Det er påvist avvik som tilsier at det bør foretas tiltak på enkelte dører.

Dør til tilbygg og til ett sov må justering.

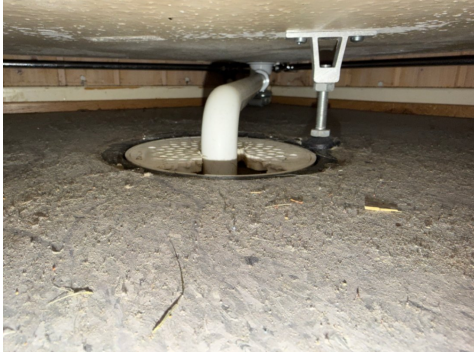
- Det er mulighet for at det kan forekomme vannlekkasje på våtrommet hvor vann ikke vil gå til sluk.

- Det er påvist at høydeforskjell fra topp slukrist til gulv/synlig topp membran ved dørterskel er mindre enn 25 mm.
- Det er påvist avvik i fallforhold til sluk i forhold til krav i forskrift på byggetidspunktet.

- Eventuelt lekkasjevann fra utstyr utenfor dusjsone vil ikke ha en naturlig vei til sluket. Dette kan føre til at vann samler seg på gulvet og potensielt renner ut av rommet eller trenger inn i konstruksjonen.

Badet fungerer i bruk. Men ved en eventuelle lekkasje utenfor dusjkabinett hvor vann flommer utover gulvet vil vann komme ut av våtrommet og gjøre skade på nærliggende konstruksjoner.

- Utettheter i tettesjiktet på våtrommet kan føre til fuktskader i bakenforliggende konstruksjoner dersom det ikke blir foretatt tiltak på våtrommets tettesjikt.
- Dersom det ikke foreligger dokumentasjon i forhold til våtrommets utførelse kan det ikke med sikkerhet sies om våtrommet er bygget i henhold til gjeldende forskrifter og standarder på byggetidspunktet.
- Når sluket har begrenset tilgang, er det vanskelig å rengjøre sluket og å inspisere den for å oppdage skader i membranen/fuger rundt sluket, som er avgjørende for å forhindre lekkasjer.

Det er ikke registrert skader på badet som følge av vann pr. idag, da det dusjes i dusjkabinett.

Men ved eventuell lekkasje kan vann komme ut av våtrommet ved døråpning og langs vegger og gjøre skade på nærliggende konstruksjoner.

Kostnadsestimat: Under 20 000

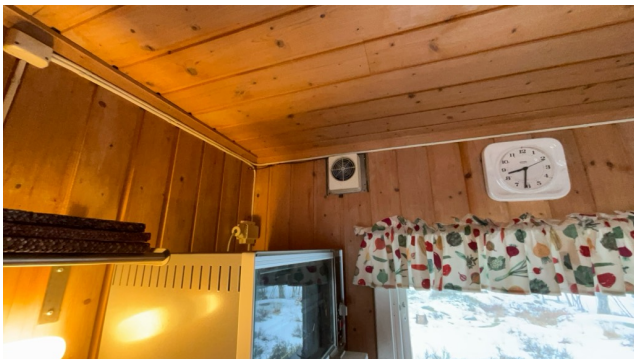
- Uten forsert avtrekk fra kokesonen kan matos og forurensninger fra matlaging spre seg i boligen, noe som blant annet forringer inneklimateet.
