ÅDLANDSVEGEN 1020

# Tilstandsrapport

Befaringsdato: 02.10.2025

Rapportdato: 15.10.2025

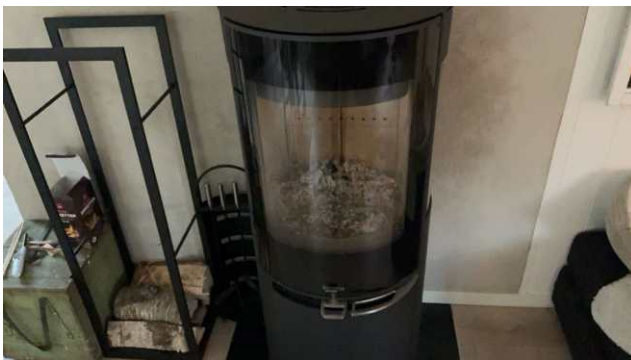
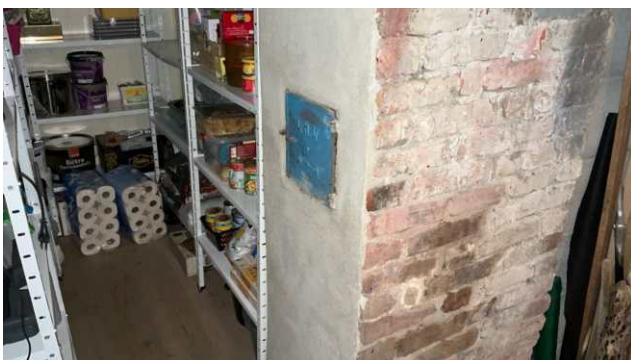
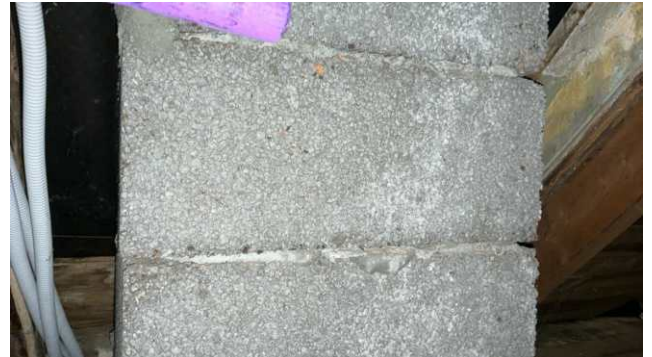
- Mer enn halvparten av forventet brukstid er passert på pipe. Det er eldre fuktmerker på pipen på loftet. Det er registrert rust på feieluken.

Det bør gjennomføres utbedring av eldre fuktmerker på pipen på loftet, samt rust på feieluken.

Dersom dette ikke utbedres, kan det føre til videre forringelse av pipens tilstand, økt risiko for fuktskader og redusert brannsikkerhet.

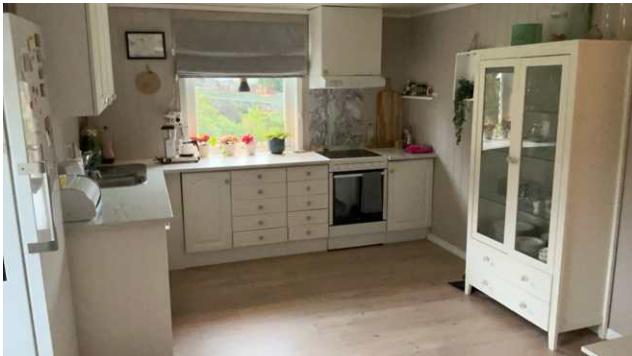
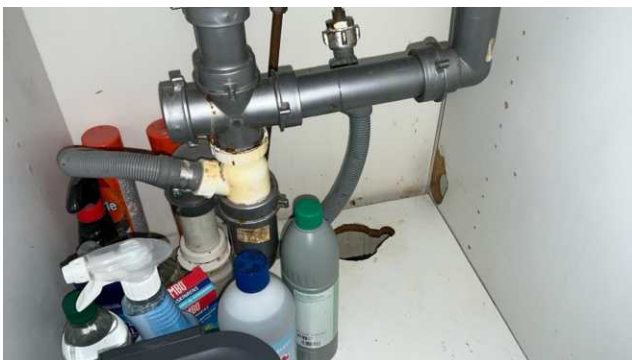
- Det er avvik: Kjøkkeninnredningen er av eldre årgang, og det er registrert bruksslitasje på innredningen.

Kjøkkeninnredningen bør vurderes oppgradert eller skiftet ut for å sikre tilfredsstillende funksjon og estetikk.

Videre bruk av slitt innredning kan medføre redusert brukervennlighet og økt risiko for følgeskader, som fukt eller skader på overflater.

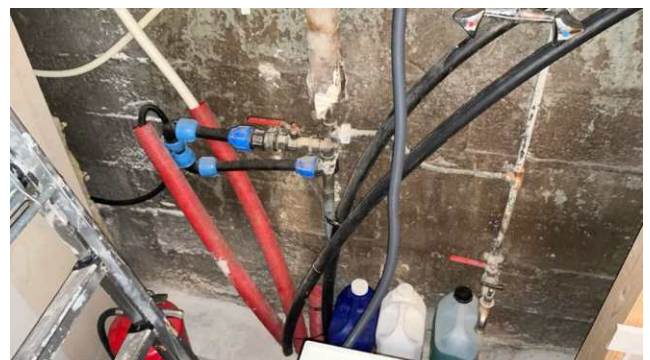
- Mer enn halvparten av forventet brukstid er passert på innvendige vannledninger. Det er observert en liten lekkasje på vannrøret til berederen.

Lekkasje på vannrøret til berederen bør utbedres snarest for å unngå vannskader på omkringliggende konstruksjoner og ytterligere forringelse av rørsystemet.

Anlegget kan trenge fornyelse av rør innen noen år.

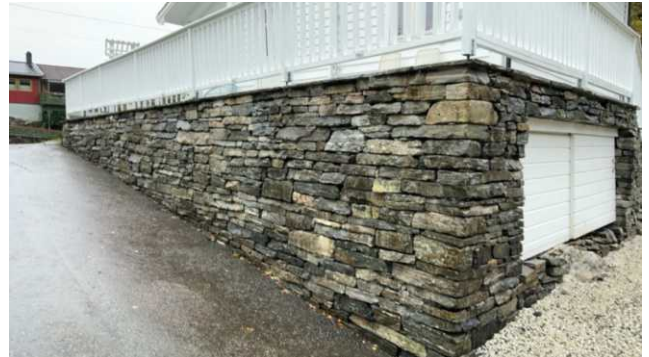
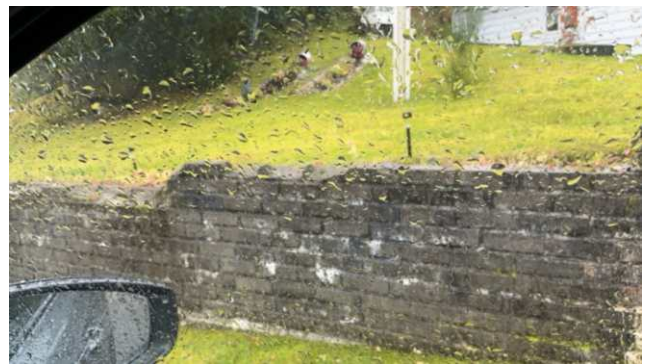
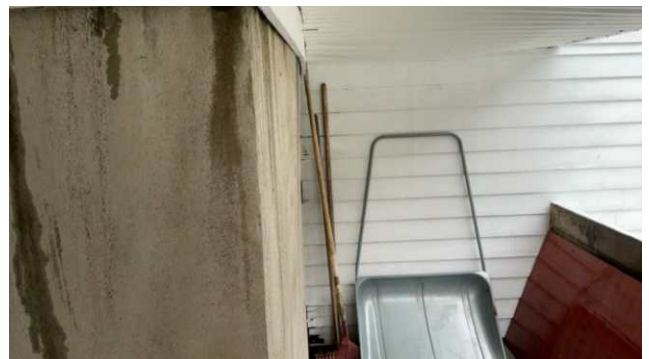
- Det er avvik: Det er betydelig skjevhet i muren ved leveggen i tre, noe som kan indikerer utglidning. Tg 3 på skjev mur.

Skjevheter i mur

Det bør gjennomføres tiltak for å rette opp eller stabilisere muren ved leveggen i tre, for å hindre videre utglidning og redusere risikoen for konstruksjonsskader eller sammenbrudd.

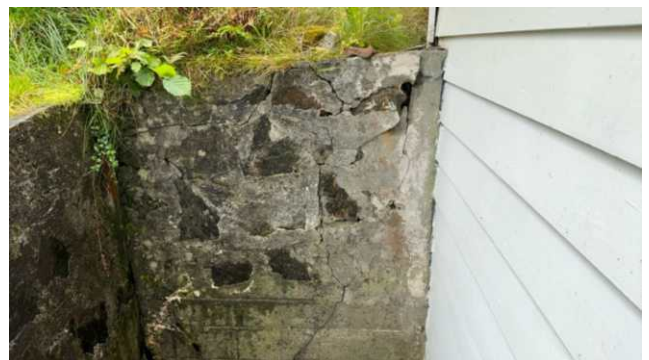
Riss i mur
