ÅDLANDSVEGEN 1020

# Tilstandsrapport

Befaringsdato: 02.10.2025

Rapportdato: 15.10.2025

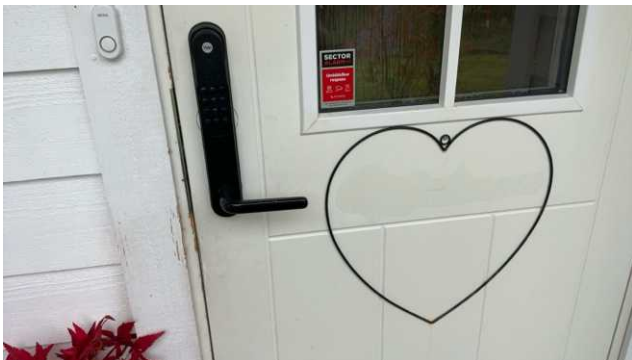
- Det er avvik:  
Skade i terskel.

Terskelen bør utbedres eller skiftes for å hindre ytterligere skader og sikre god tetting mot fukt og trekk. Skade i terskelen kan føre til redusert isolasjonsevne, økt varmetap og risiko for fuktinntrengning i konstruksjonen.

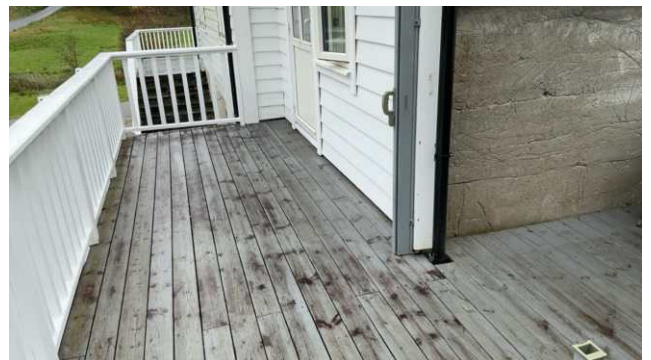
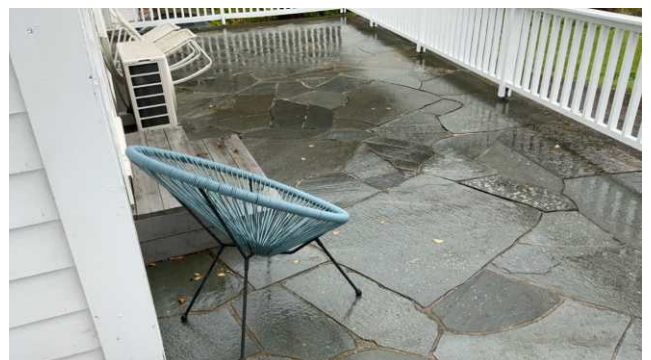
- Det er avvik: Skiferhellene er noe dårlig fuget.

Fugene mellom skiferhellene bør utbedres for å hindre vanninntrengning og frostsprengning, som kan føre til at skiferhellene løsner eller skades over tid.

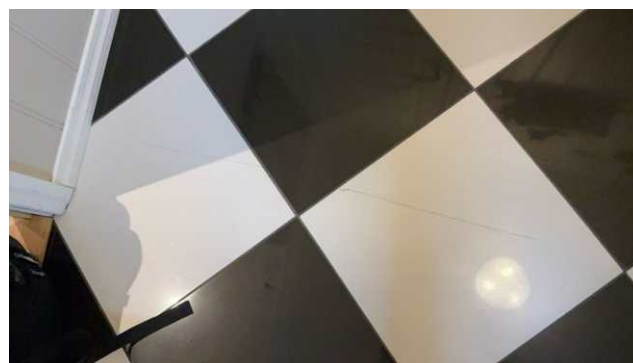
- Det er avvik: Nedbøyning i himlingen i stuen. Bom i noen fliser samt riss i to fliser i hallen. Manglende fug i fliser i underetasjen, samt løse fliser og bom.

Bom i noen fliser samt riss i to fliser i hallen bør følges opp, da dette kan føre til at flisene sprekker ytterligere eller løsner over tid.

Manglende fug i fliser i underetasjen, samt løse fliser og bom, bør utbedres for å hindre fuktskader, ytterligere løse fliser og redusert levetid på gulvet.

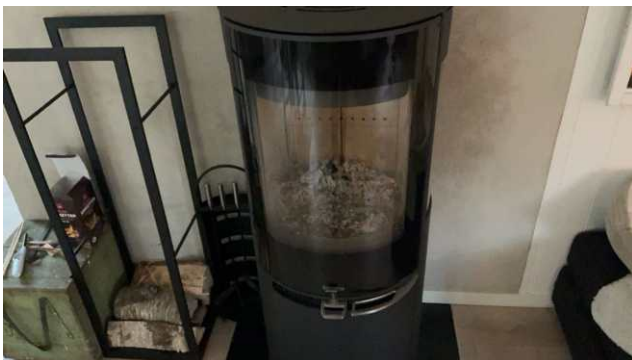
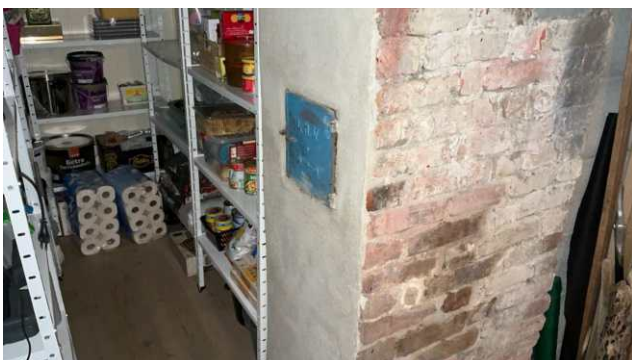
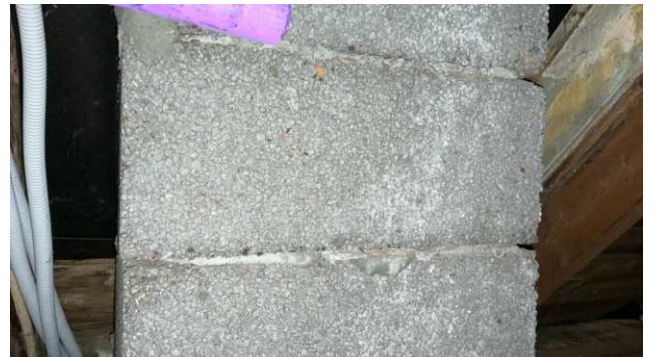
- Mer enn halvparten av forventet brukstid er passert på pipe. Det er eldre fuktmerker på pipen på loftet. Det er registrert rust på feieluken.

Det bør gjennomføres utbedring av eldre fuktmerker på pipen på loftet, samt rust på feieluken.

Dersom dette ikke utbedres, kan det føre til videre forringelse av pipens tilstand, økt risiko for fuktskader og redusert brannsikkerhet.

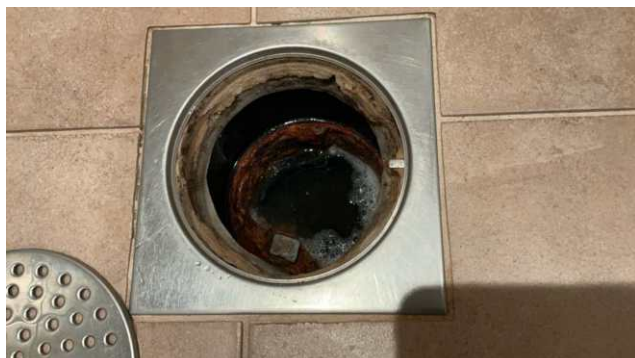
sikre en vanntett overgang mellom smøremembranen og sluket. Dette øker risikoen for at vann kan sive ned langs sidene av sluket og forårsake fuktskader i gulvkonstruksjonen og omkringliggende område.

- Overvåk tilstanden jevnlig. For å få tilstandsgrad 0 eller 1 må tettesjiktet skiftes ut, men tidspunktet for når dette er nødvendig er vanskelig å si noe om.
- Uten tilfredsstillende klemring er det vanskelig å sikre en vanntett overgang mellom smøremembranen og sluket. Dette øker risikoen for at vann kan sive ned langs sidene av sluket og forårsake fuktskader i gulvkonstruksjonen og omkringliggende område.
