# Tilstandsrapport

Enebolig

Skovly 13, 1628 ENGELSVIKEN

Befaringsdato: 06.08.2025

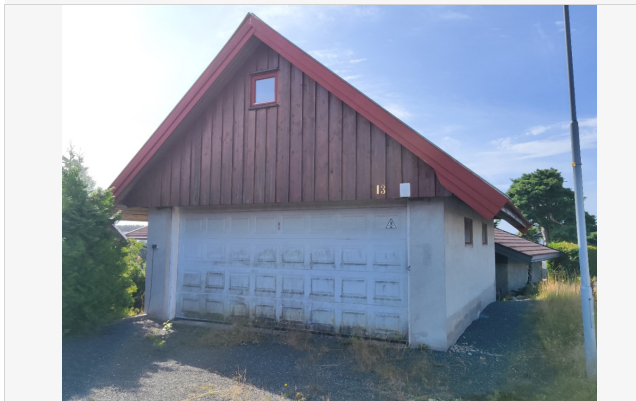
### Garasje

Det er ikke foretatt tilstandsrapport på dette bygget, det er bare enkelt forklart i rapporten. Antatt 36 m<sup>2</sup>. Mur yttervegger som er pusset, noen mindre sprekker. Saltak med betongtakstein, ingen takrenner i gavler. Stående trekledning oppe. Stor vedlikeholdsfri leddport med el.åpner. Hadde ikke tilgang inn, så her er det ikke sjekket.
