Tilstandsrapport

Per Gyntveien 34, 1709 SARPSBORG
-

Befaringsdato: 11.09.2024

Autorisert foretak: Witek AS

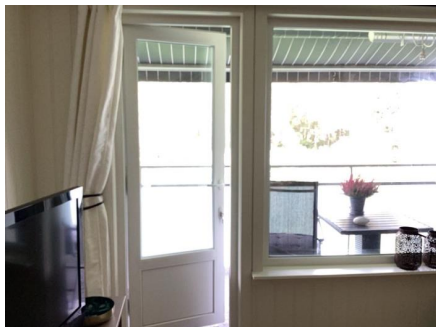
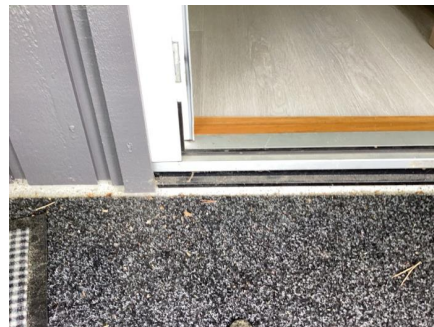
TG 1 Balkonger, terrasser og rom under balkonger

Balkong oppført med betongdekke med overliggende teppe.
Rekkverk i glass og aluminiumskonstruksjon.

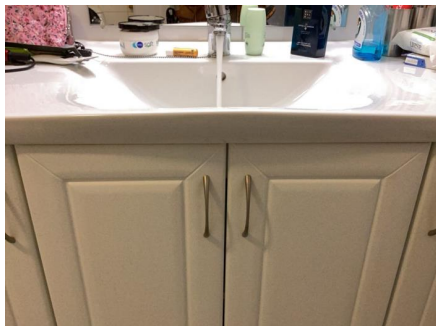
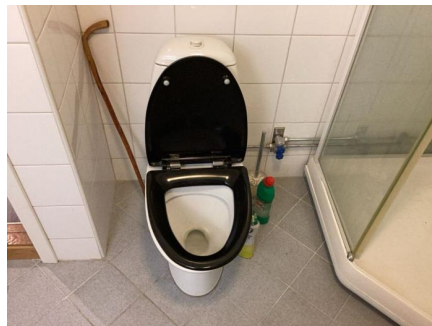
ⓘ TG 2 Ventilasjon

Vurdering av avvik:

- Det bør etableres tilfredsstillende tilluft til våtrom f.eks. luftespalte ved dør e.l.

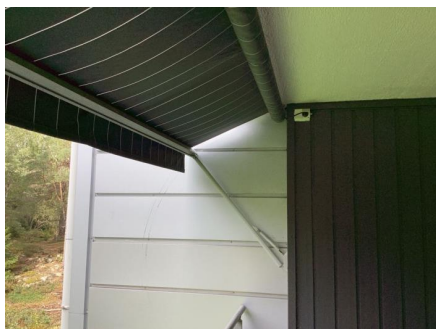
TG 2 Elektrisk anlegg

Anlegget er kun visuelt besiktiget. EL-anlegget er ikke videre vurdert da dette ikke er takstingeniørens kompetanseområde. Det anbefales alltid eltakst ved tvil om funksjonalitet og kapasitet.
