# Tilstandsrapport

📍 Nåkkves vei 1, 0670 OSLO

# gnr. 140, bnr. 36

Rapportdato: 28.12.2025

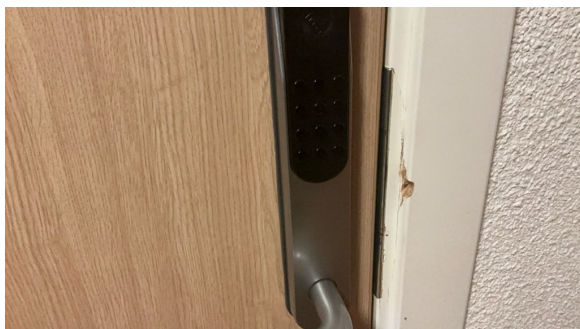
Det er registrert slitasje i dørkarmen ved inngangsdøren.

Inngangsdøren vurderes til tilstandsgrad TG2, på grunn av registrert slitasje på karm. Døren fungerer med dette avviket.

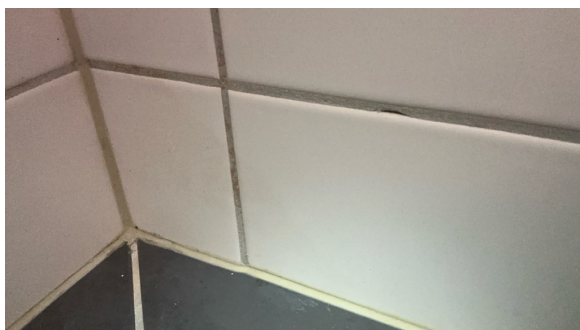
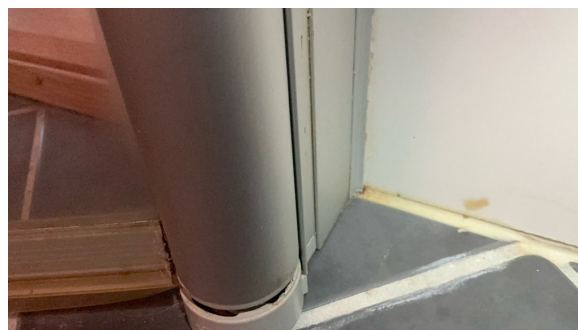
Det er registrert misfarging av fugene, samt stedvis sprekker i fugene på veggene.

Misfarging og sprekker i fugene skyldes normalt fuktbelastning over tid, kombinert med bevegelse i underlaget eller slitasje i fugematerialet. Dette kan føre til redusert tetthet og økt risiko for vanninntrengning i underliggende konstruksjon.

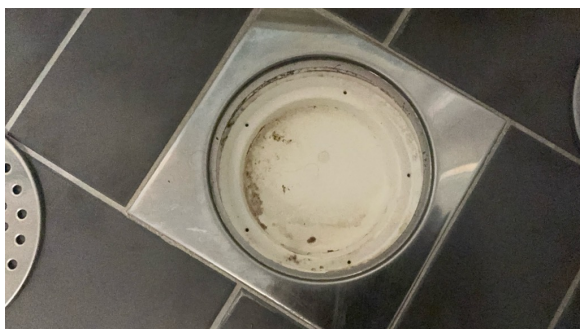
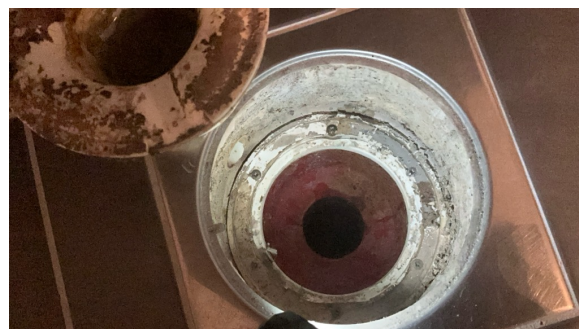
Synlig klemming og banemembran i hovedsluk gir indikasjon på forskriftsmessig løsning, men fravær av dokumentert utførelse gir usikkerhet. Når membranen er over 10 år gammel, har den passert mer enn halvparten av forventet levetid. Uten kontroll av tilstanden bak overflater kan man ikke utelukke svakheter som følge av alder eller utførelse. Dette gir risiko for lekkasje over tid dersom tettheten er svekket.

På bakgrunn av membranens alder, ukjent utførelse og skjulte løsninger mellom slukene vurderes tilstanden til tilstandsgrad TG2, jf. NS 3600:2018

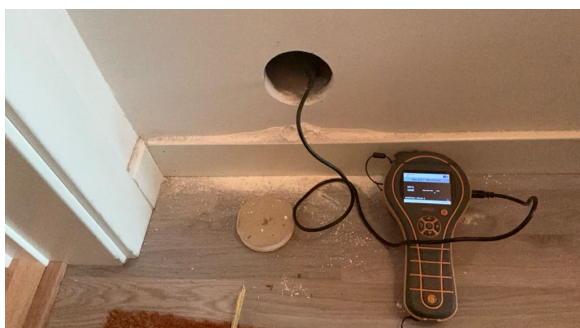
Det er boret hull i vegg fra entre mot våtrom, i område bak dusjsone, for å kontrollere eventuelle fuktforhold i konstruksjonen.

Det ble ikke registrert forhøyede fuktverdier i konstruksjonen ved måling. Veggen består av gips og treverk, og materialene fremstår tørre.

Hulltakingen gir visuell og måleteknisk tilgang til deler av konstruksjonen bak våtsone, og utelukker fuktskader i det undersøkte området på kontrolltidspunktet. Undersøkelsen begrenser seg likevel til et punkt, og det kan ikke utelukkes at det finnes lokale skader utenfor det inspiserte området.

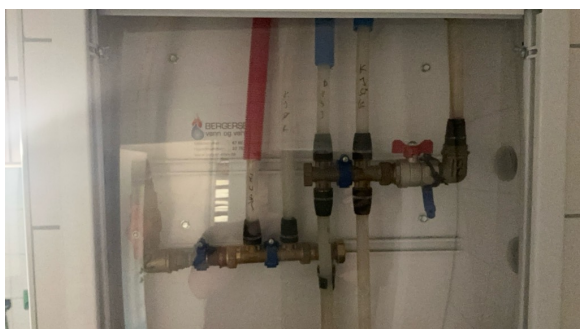
Boligen har vannrør i rør-i-rør-system, ført skjult i konstruksjonene. Det er montert vannfordelerskap på badet, med stengeventiler. Disse ble testet under befaring og fungerte som forutsatt. I tillegg er det synlige, utenpåliggende vannrør til dusj og servant inne på badet.

Rørføringer og rørnettets tilstand kan være vanskelig å gi en fullstendig vurdering av, da dette ligger skjult i konstruksjonen. Det bemerkes at kun synlige installasjoner er vurdert. Alder, fortetning og brudd kan utgjøre en risiko i alle anlegg.
