# Tilstandsrapport

Tomannsbolig (Vertikaldelt)

Bjerkeveien 15B, 1726 SARPSBORG

Befaringsdato: 27.04.2026

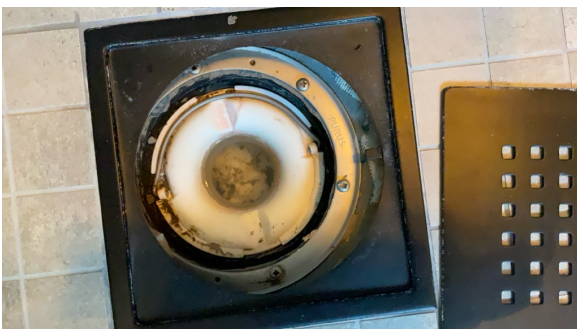
Det er plastsluk og smøremembran med ukjent utførelse.
