Tilstandsrapport

Enebolig i kjede

Mellommyr 28, 1715 YVEN

Befaringsdato: 15.04.2026

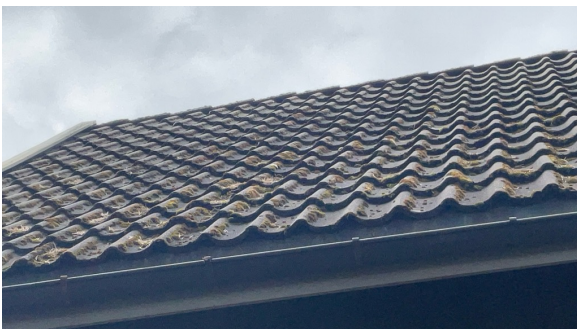
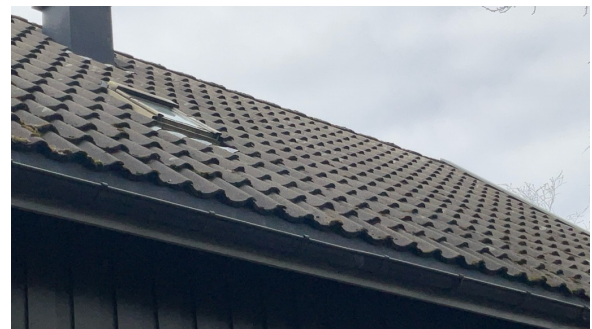
TG 2 Nedløp og beslag

Vurdering av avvik:

- Overvåk tilstanden jevnlig. For å få tilstandsgrad 0 eller 1 må beslag/renner/nedløp skiftes ut, men tidspunktet for når dette er nødvendig er vanskelig å si noe om.

Det bør vurderes å montere snøfangere for å hindre risiko for snøras som kan medføre skade.

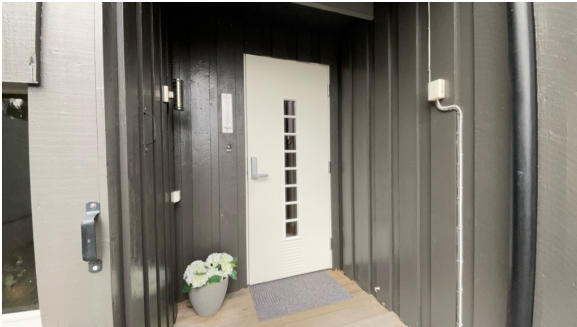
TG 2 Balkongdører

- Karmene i dører er værslitte utvendig og det er sprekker i treverket.

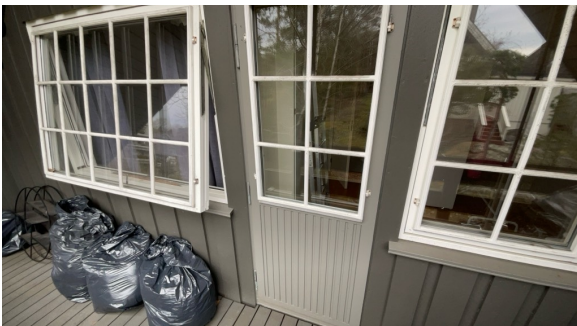
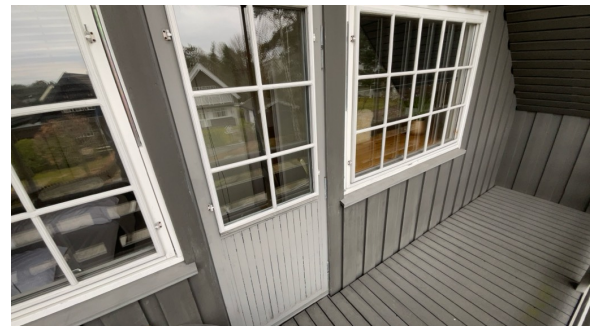
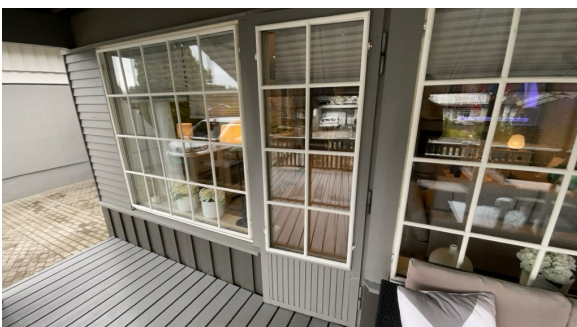
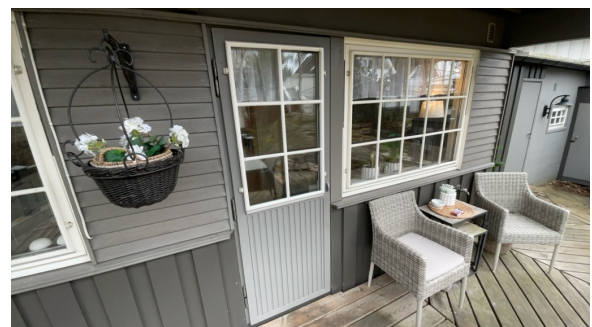
TG 2 Balkonger, terrasser og rom under balkonger

- Det er avvik:

Utføre vedlikehold. Manglende vedlikehold vil redusere levetiden på konstruksjonsdelene.

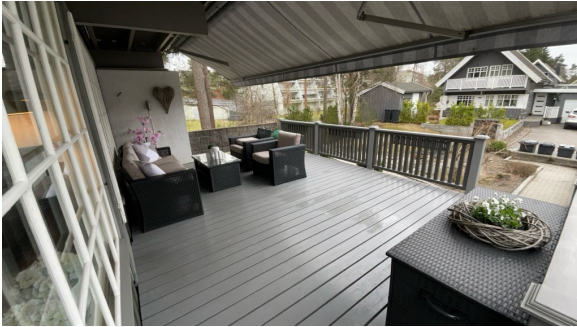
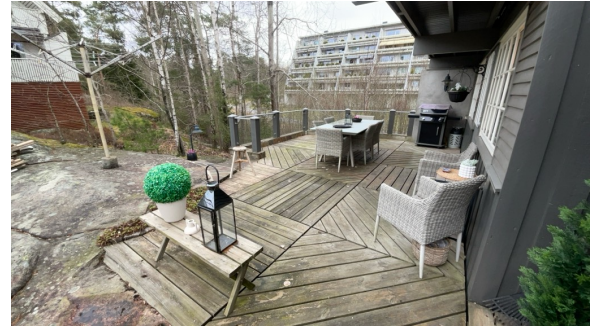
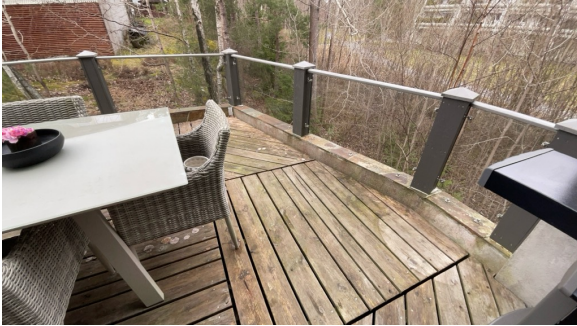
Balkonger ut fra andre etasje

- Det er avvik:

Utføre vedlikehold. Manglende vedlikehold vil redusere levetiden på konstruksjonsdelene.

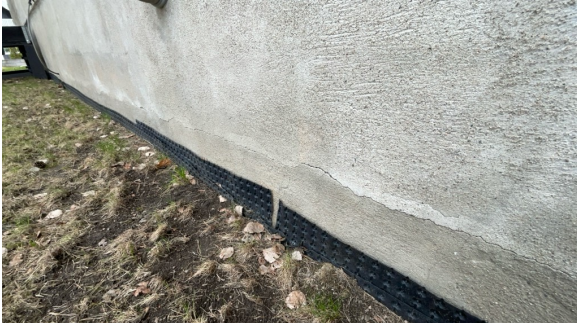
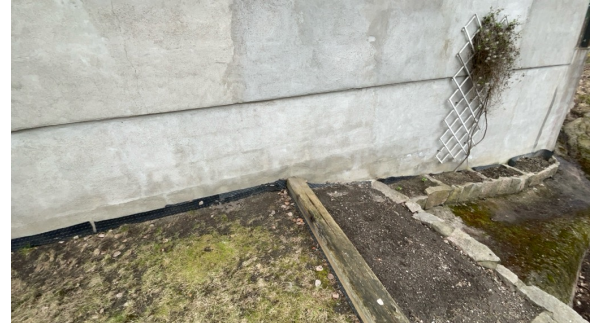
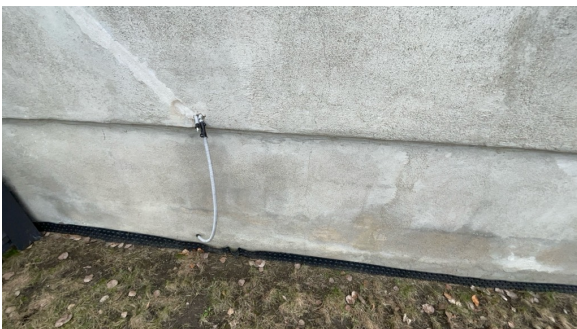
- Grunnmuren har sprekkeformasjoner.

Grunnmur har stedvis sprekker og riss.

- Lokal utbedring må utføres.
