# Tilstandsrapport

Enebolig

Ilaveien 60, 1605 FREDRIKSTAD

Befaringsdato: 14.08.2026

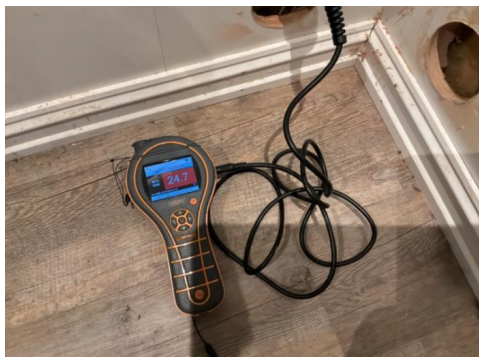
## ! TG 2 Kryp Kjeller

- Tidvis tilsig av fukt fra terreng er synlig på fjellet.

Det måles grenseverdier av fukt i krypkjeller. Dette er ikke unormalt for Krypkjeller for årstiden.

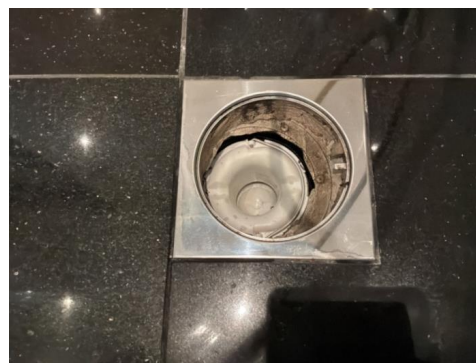
## ETASJE > BAD

Vegghengt toalett mot yttervegg kan være risiko for frost dersom det ikke er gjort tilfredstillende løsning.

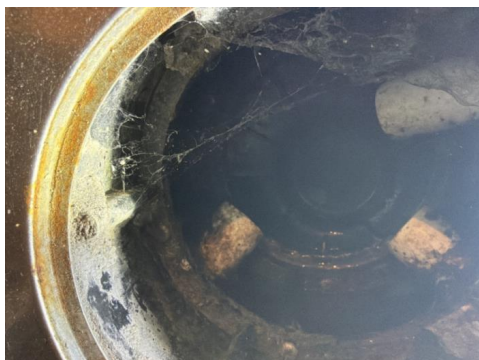
KJELLER > BAD

Det er avdekket høye fuktverdier i bunnsvill. I tillegg misfarget og lukt. Organiske materiale bør skiftes ut. Bunnsvill ligger rett på betonggulv uten kapilærbrytende sjikt. Hulltakingen er nokså nær veggene mot krypkjeller, så det er ukjent om det er utett våtrom eller tilsig av fukt fra krypkjeller over svært mange år som er årsak. Det er viktig at man ser forholdet i sammenheng, og at man bruker gode løsninger ved oppbygging av bad.

- Hulltaking er foretatt og det er konstaterte fuktskader i konstruksjonen/tilstøtende rom.

- Konstaterte fuktskader i konstruksjonen/tilstøtende rom innebærer nedbrytning av materialer og økt risiko for muggvekst og dårlig innneklima. Skadene kan utvikle seg videre dersom årsaken ikke utbedres.

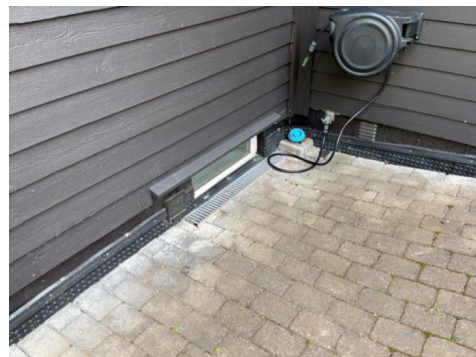
### TG 1 Grunnmur og fundamenter

Forstøtningsmur i overkant av huset er fra 2012 i følge tidligere eier. Forstøtningsmur ved parkering. Ingen synlige sprekker.
