# Tilstandsrapport

Boligbygg med flere boenheter

Buvikveien 3C, 1725 SARPSBORG

Oppdragsnr.: 20247-1580

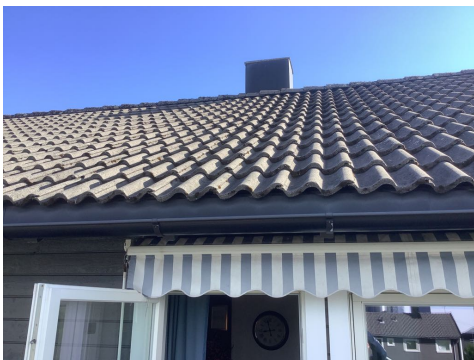
### ! TG 2 Takteking

Yttertaket er tekket med betongtakstein.

Taksteinen har ingen synlige skader, men slitte overflater.

Slitte overflater kan føre til at taksteinen trekker mer vann.

- Mer enn halvparten av forventet brukstid er passert på taktekingen.

- Overvåk tilstanden jevnlig. For å få tilstandsgrad 0 eller 1 må tekingen skiftes ut, men tidspunktet for når dette er nødvendig er vanskelig å si noe om.

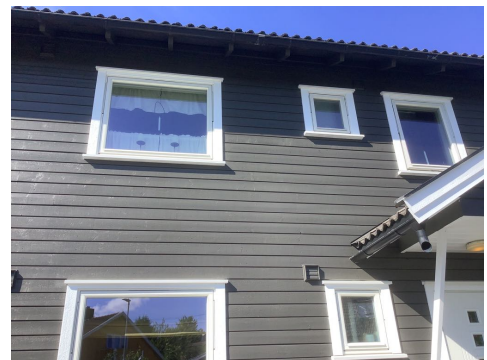
### ! TG 1 Veggkonstruksjon

I hht til tidligere salgsoppgave er bygget etterisolert.

Eier opplyser at veggene er malt i 2024.

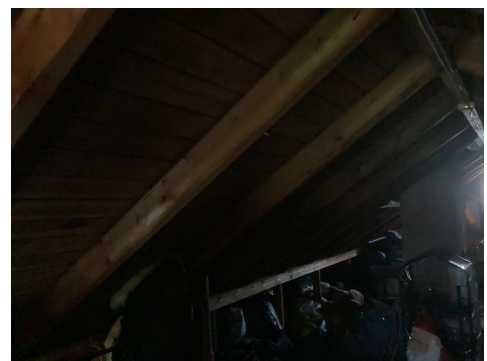
### ! TG 2 Takkonstruksjon/Loft

Bygget har takkonstruksjon i tre fra byggeår, og er utført som saltak. Det ble ikke observert skader i takkonstruksjonen, men eldr konstruksjon har svakere bæreevne.

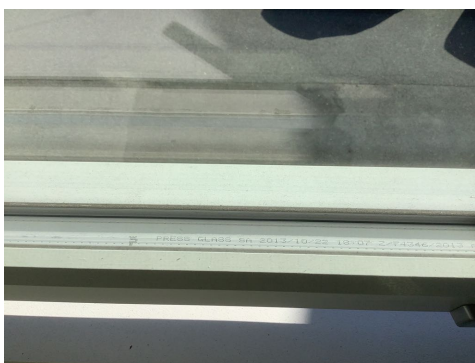
### ! TG 1 Vinduer

Vinduene har malte trerammer og to-lags glass.  
Avhengig av lys- og solforhold kan punktering i glass være vanskelig å se, og derfor kan det være tilfelle at glass er punktert uten at det er oppgitt i denne rapporten. Det blir kun gjort kontroll på enkelte vinduer, avvik på årstall kan forekomme.

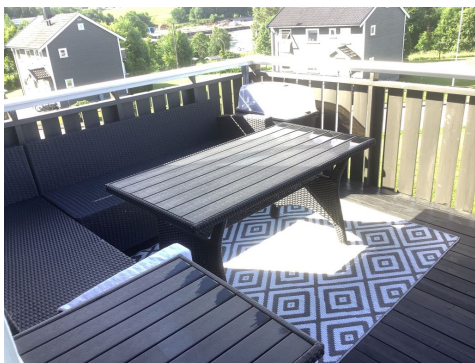
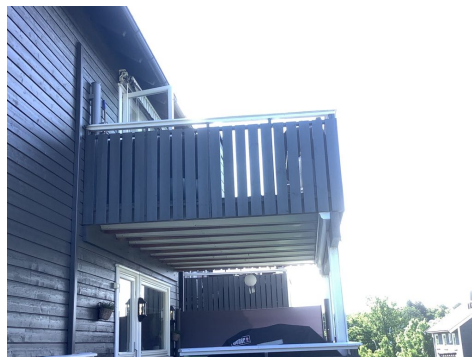
## ! TG 1 Balkonger, terrasser og rom under balkonger

Balkongen er utført i trekonstruksjon.  
Det er montert rekkverk i tre.  
Terrassen er fundamentert på pilarer og søyler.

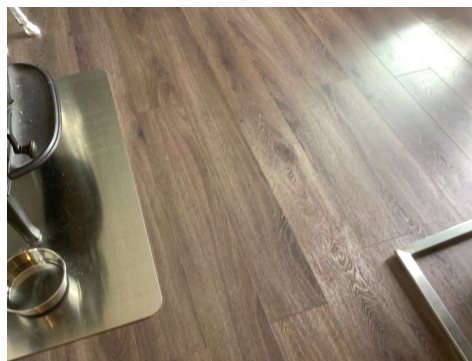
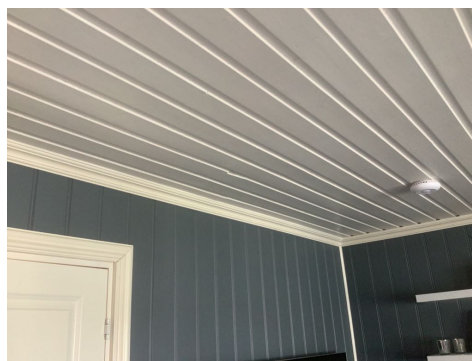
## ! TG 2 Overflater

Det er en sprekk i himlingen på det ene soverommet.

De fleste overflatene er generelt godt vedlikeholdt, men noe bruksslitasje er det.

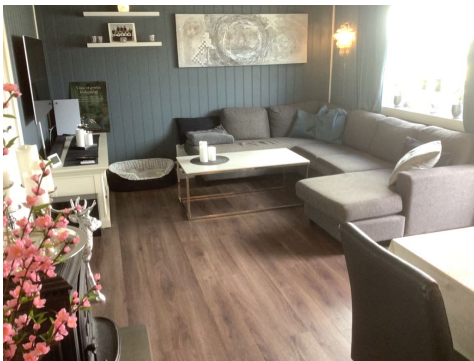
## ! TG 3 Etasjeskille/gulv mot grunn

- Målt høydeforskjell på over 30 mm gjennom hele rommet. Tilstandsgrad 3 gis med bakgrunn i standardens krav til godkjente måleavvik.

For å se om disse er stabile, må det eventuelt foretas en måling over tid. Det kan bli vaskligere å plassere inventar med skjevheter i gulvene.

Det er skjevheter i gulvene.

**Kostnadsestimat: 50 000 - 100 000**

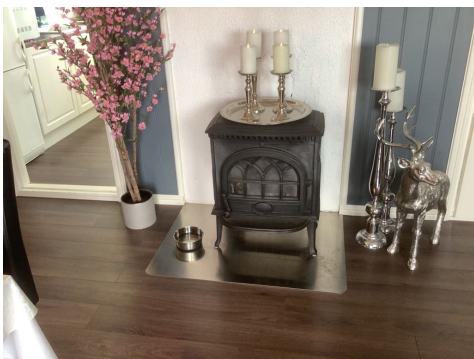
## TG 1 Pipe og ildsted

Det er montert vedovn i stuen. Innerrøret i pipen er ikke inspisert.

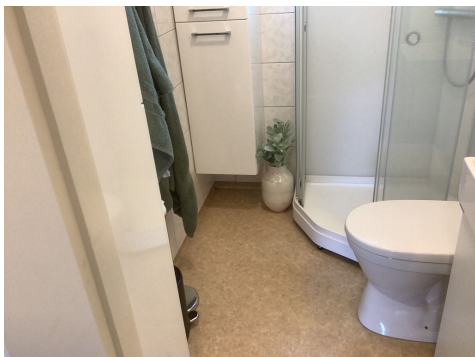
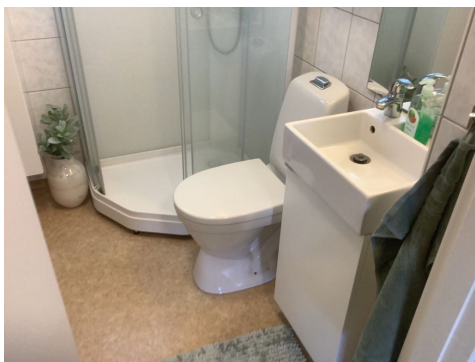
### 2. ETASJE > BAD

Pga alder bør badet renoveres. Eldre membran er ikke like elastisk, og kan sprekke. Eldre våtrom har som regel en membran som ikke fungerer, og derfor kan det lettere oppstå fuktskader.

**Kostnadsestimat: 100 000 - 300 000**

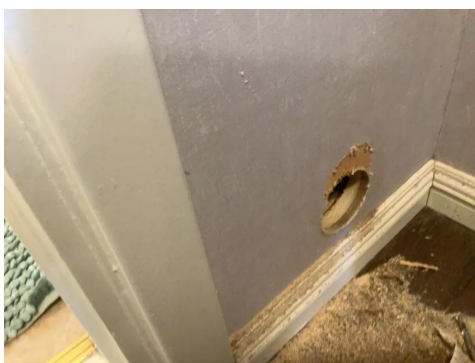
### ! TG 1 Tilliggende konstruksjoner våtrom

Det ble boret 73 mm hull i vegg over svill, og ikke observert fukt i vegg.

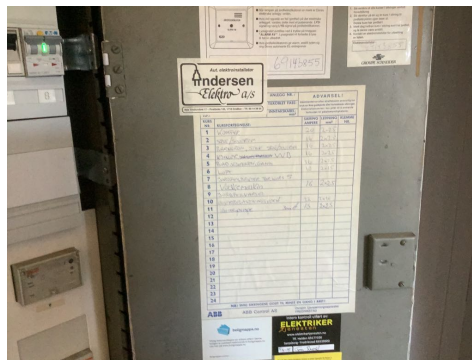
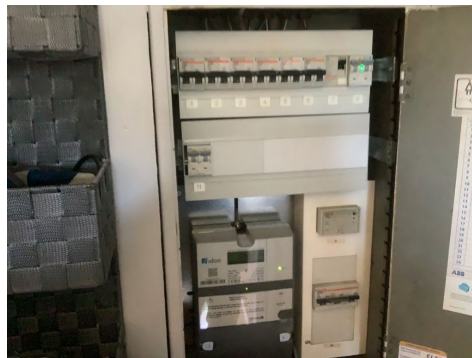
### ! TG 2 Elektrisk anlegg

12. Foreta en helhetsvurdering av det elektriske anlegget, dets alder, allmenne tilstand og fare for liv og helse. Bør det elektriske anlegget ha en utvidet el-kontroll?

**Ja Undertegnede er ikke fagmann på elanlegg, og derfor anbefales det gjennomgang av fagmann på dette.**

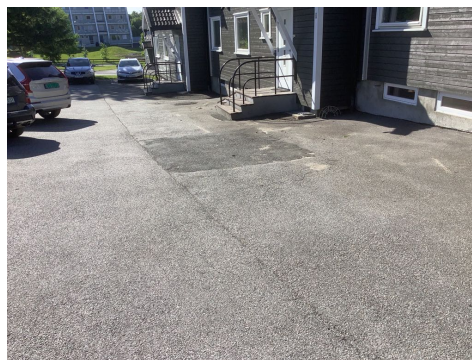
### ! TG IU Terrengforhold

Utearealene er felles, og har plen og asfaltert gårdsplass.  
Det følger med en fast parkeringsplass, eiers opplysning.  
I hht NVE kart ligger eiendommen i et område med kvikkleire.
