Tilstandsrapport

Boligbygg med flere boenheter

Jutulveien 9 A, 1709 SARPSBORG

Befaringsdato: 26.06.2024

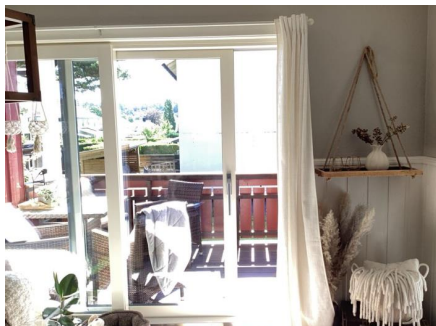
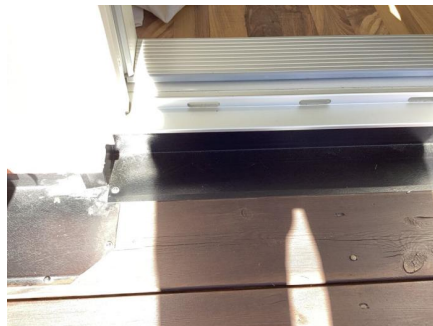
TG 2 Balkonger, terrasser og rom under balkonger

Overbygd balkong oppført i trekonstruksjoner. Trapp i trekonstruksjon ut på gressplen. Det er dryppstopp e.l under overliggende balkong.

Dersom rekkverket skal tilfredsstille dagens krav til rekkverk, må rekkverket endres.

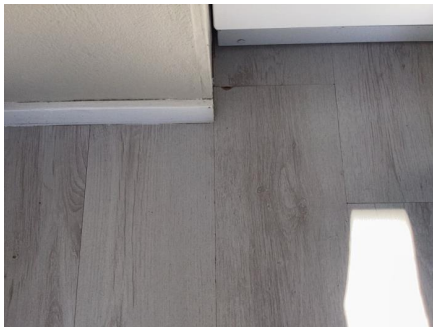
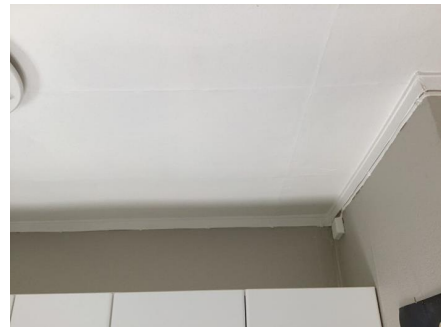
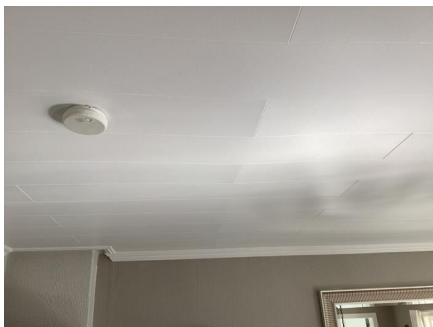
TG 2 Etasjeskille/gulv mot grunn

Etasjeskiller er av trebjelkelag.

- Målt høydeforskjell på mellom 10 - 20 mm innenfor en lengde på 2 meter. Tilstandsgrad 2 gis med bakgrunn i standardens krav til godkjente måleavvik.
- Målt høydeforskjell på over 15 mm gjennom hele rommet. Tilstandsgrad 2 gis med bakgrunn i standardens krav til godkjente måleavvik.

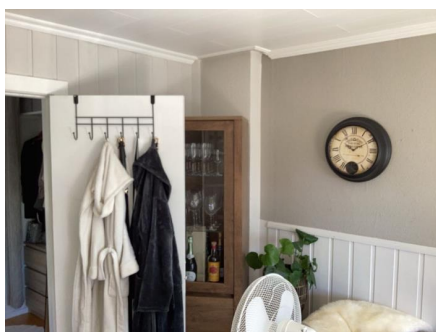
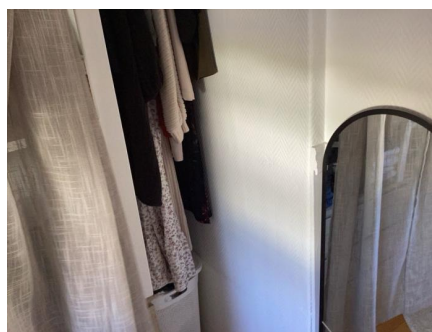
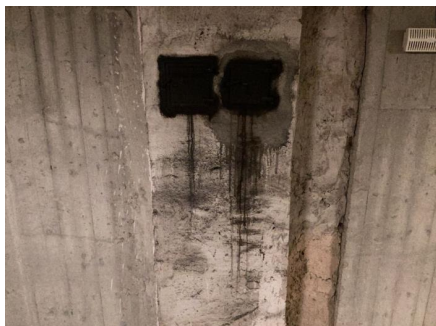
ⓘ TG 2 Rom Under Terreng

- Det er påvist indikasjoner på noe fuktgjennomtrenging i kjellergulv.

- Det påviste fuktnivå gir grunn til å overvåke konstruksjonen jevnlig for å se utvikling over tid, og eventuelt foreta tiltak for å unngå fuktskader.

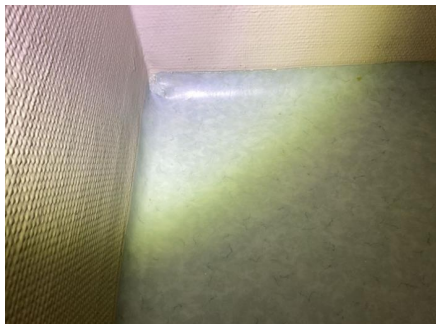
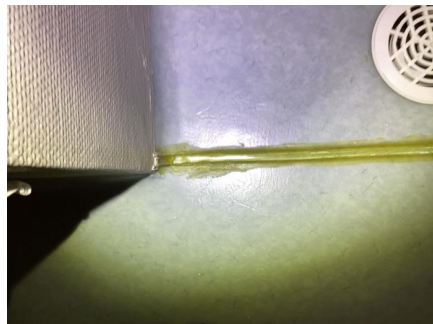
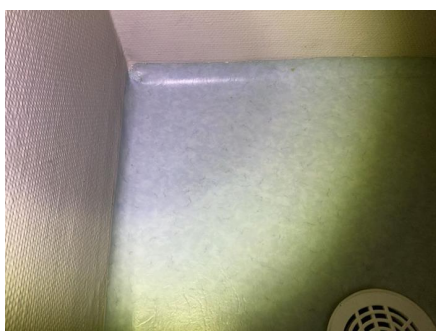
FØRSTE ETASJE > BAD

Sluk, membran og tettesjikt

- Det er påvist mangelfull/feil utførelse rundt rørgjennomføringer e.l. som gir fare for fukt i konstruksjonen i våtsone.
- Mer enn halvparten av forventet brukstid er passert på membranløsningen.

Utførelsen med hensyn til bruk av slukmansjett og membran er uoversiktlig, og det kan følgelig derfor ikke sies at løsningen er fullgod og vannsikker mot lekkasjer.

- Det må foretas lokale tiltak for å utbedre utettheter på våtrommet.
- Overvåk tilstanden jevnlig. For å få tilstandsgrad 0 eller 1 må tettesjiktet skiftes ut, men tidspunktet for når dette er nødvendig er vanskelig å si noe om.

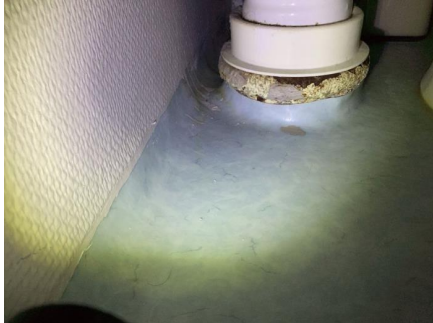
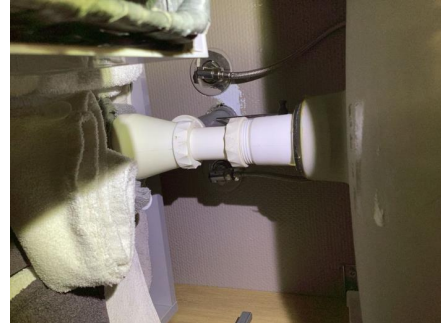
FØRSTE ETASJE > BAD

TG1 Sanitærutstyr og innredning

Rommet har innredning med nedfelt servant, toalett og dusjvegger/hjørne.

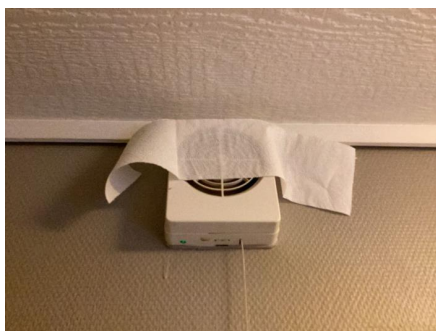
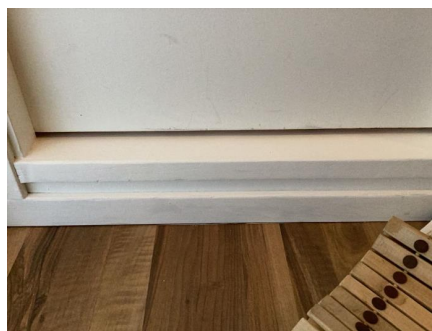
FØRSTE ETASJE > BAD

🕒 TG 2 Tilliggende konstruksjoner våtrom

Hulltaking er foretatt og det er påvist avvik i hulltakingen.

Fuktkvotemåling (vekt%) i konstruksjonen ble målt til under 6.

Det ble registrert fuktskjolder i kjeller, men det ga ikke indikasjon på fukt på befaringsdato.

Ytterligere undersøkelse. Dersom badet skal renoveres, må plast fjernes.

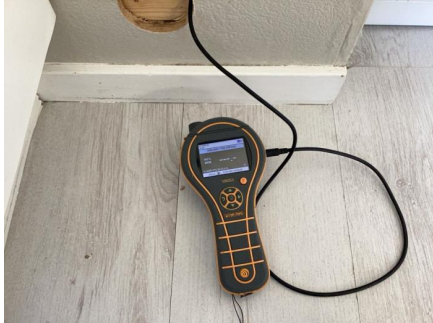
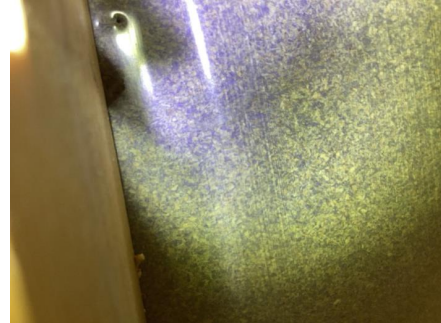
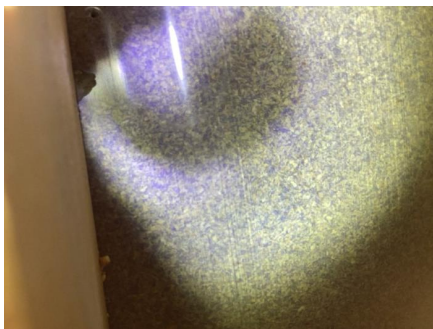
FØRSTE ETASJE > STUE/KJØKKEN

- Det er påvist at overflater har noe skader.

Kostnadsestimat: Under 10 000

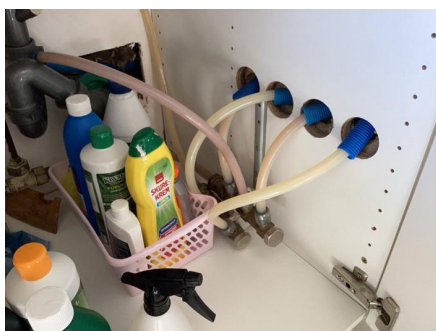
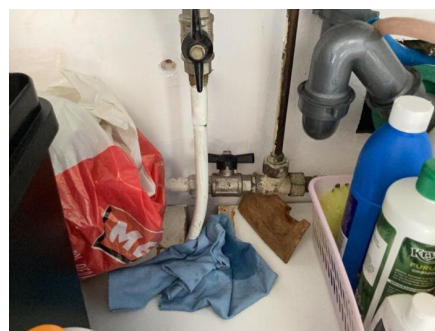
TG 2 Avløpsrør

Det er avløpsrør av plast og støpejern.

- Det er ikke behov for utbedringstiltak siden anlegget fungerer i dag, men ut ifra alder kan skader plutselig oppstå på eldre anlegg.

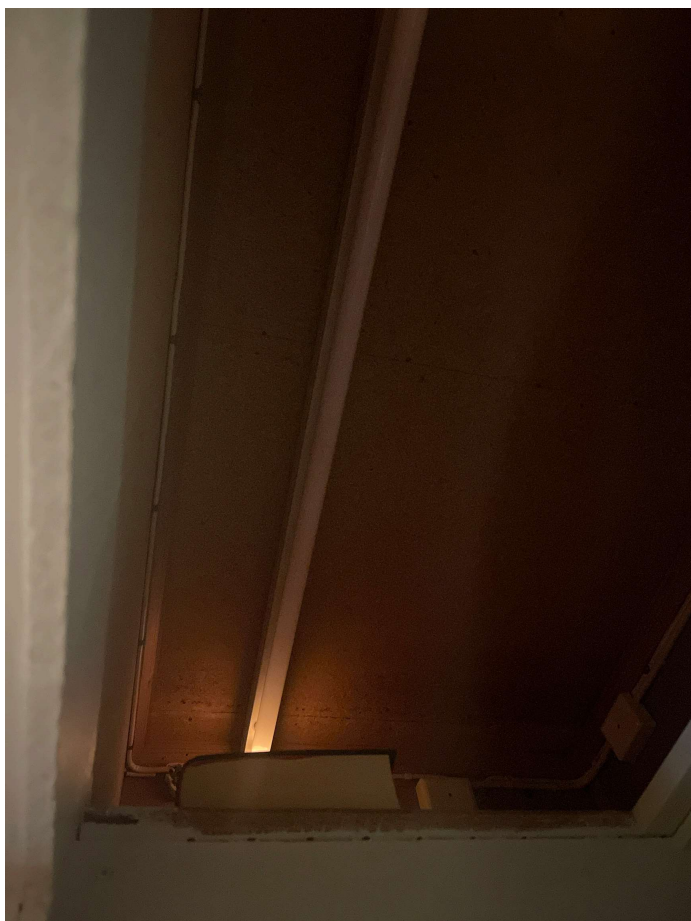
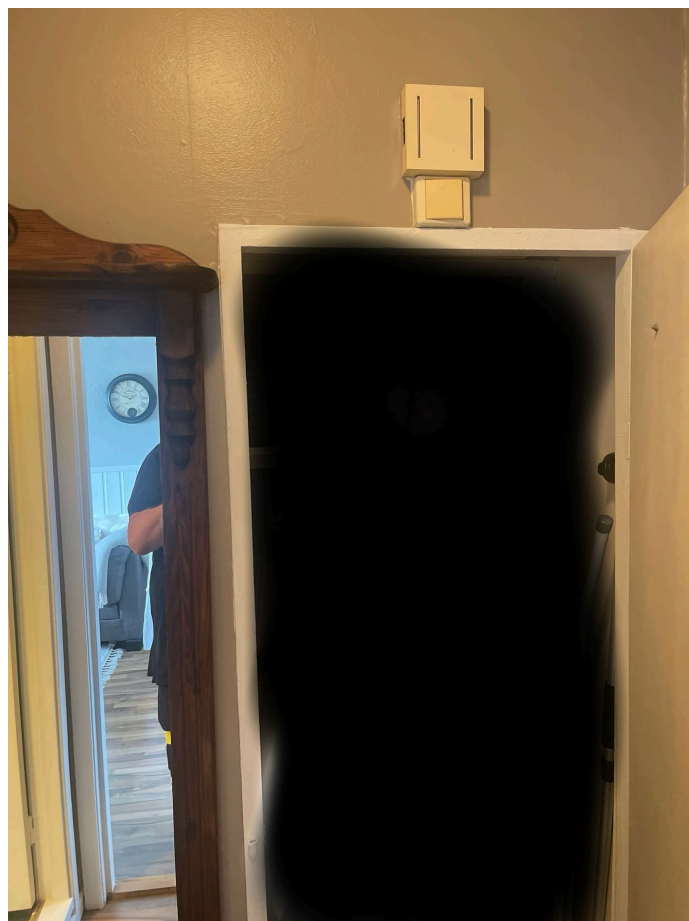
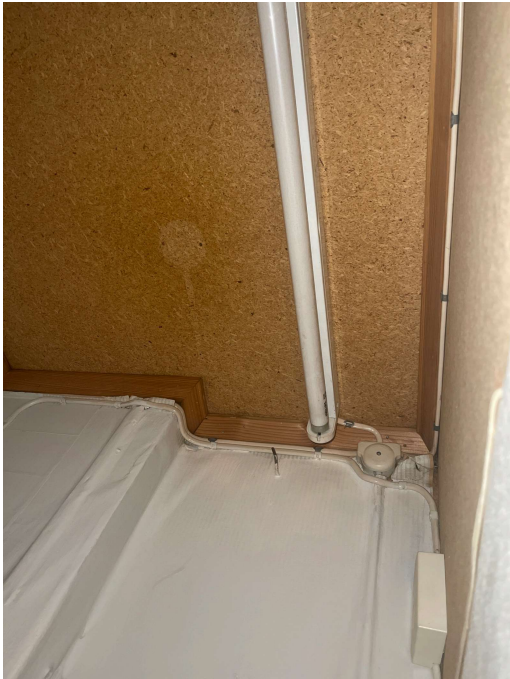
Belysning er defekt. Jf. FEL §20.

Har røket. Prøver å starte. Kan føre til brann grunnet varme endestykker

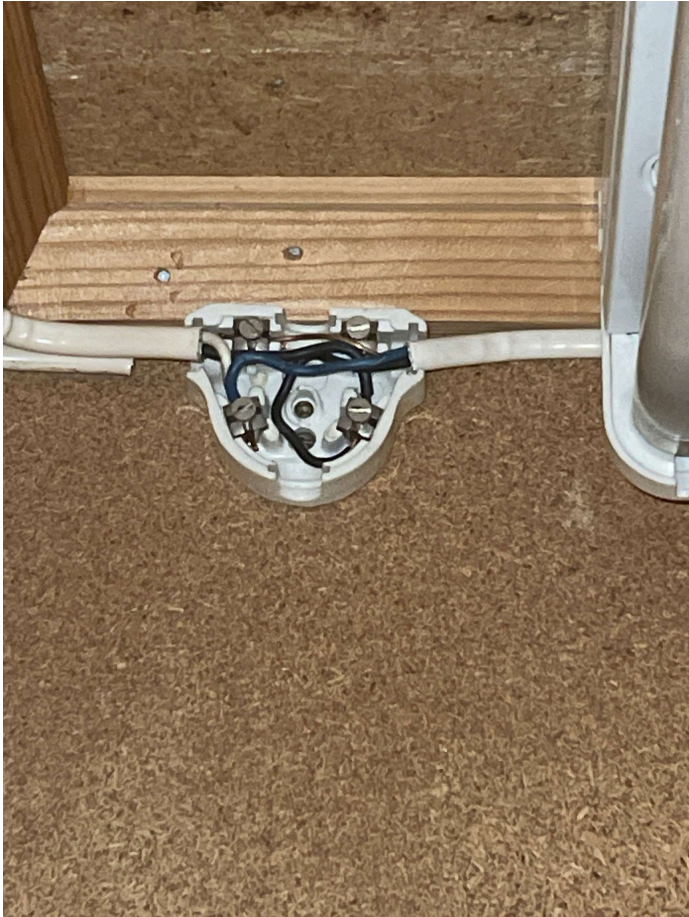
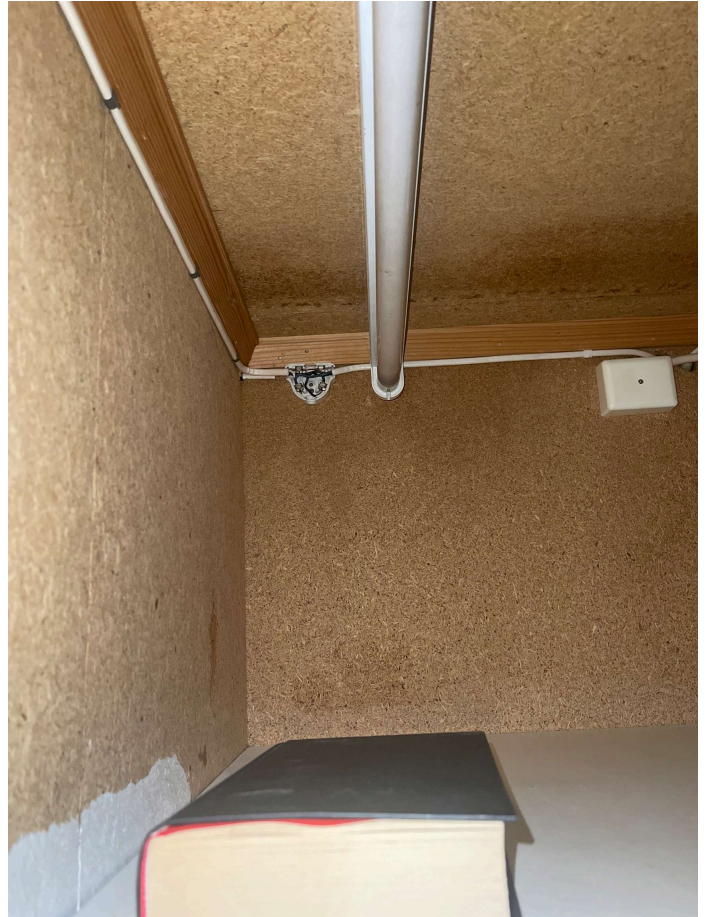
17.009 Bod inne

Koblingsboks har feil kapslingsgrad. Jf. FEL §28.

Mangler lokk. Må byttes.

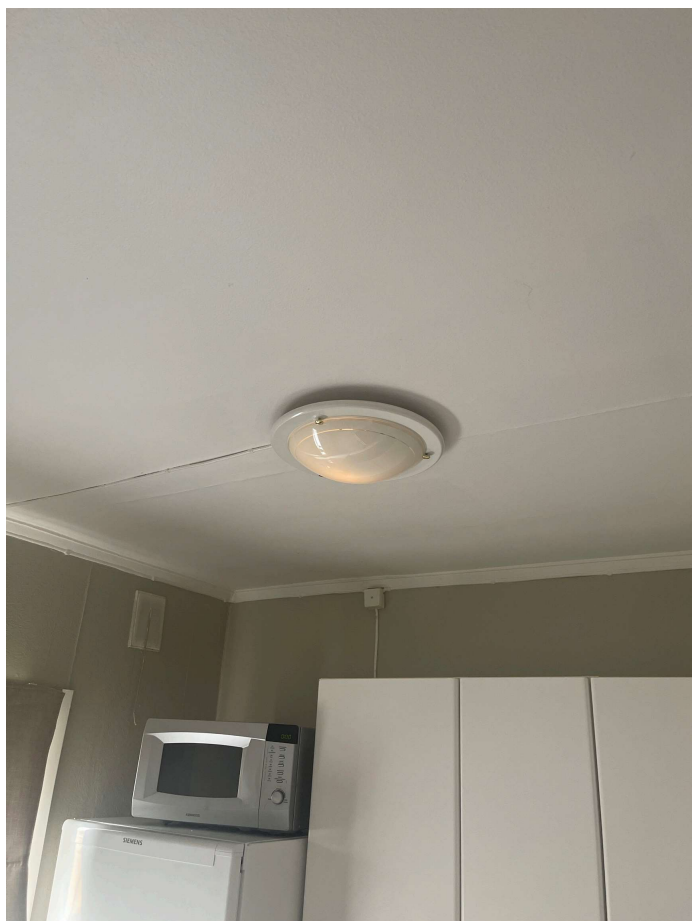
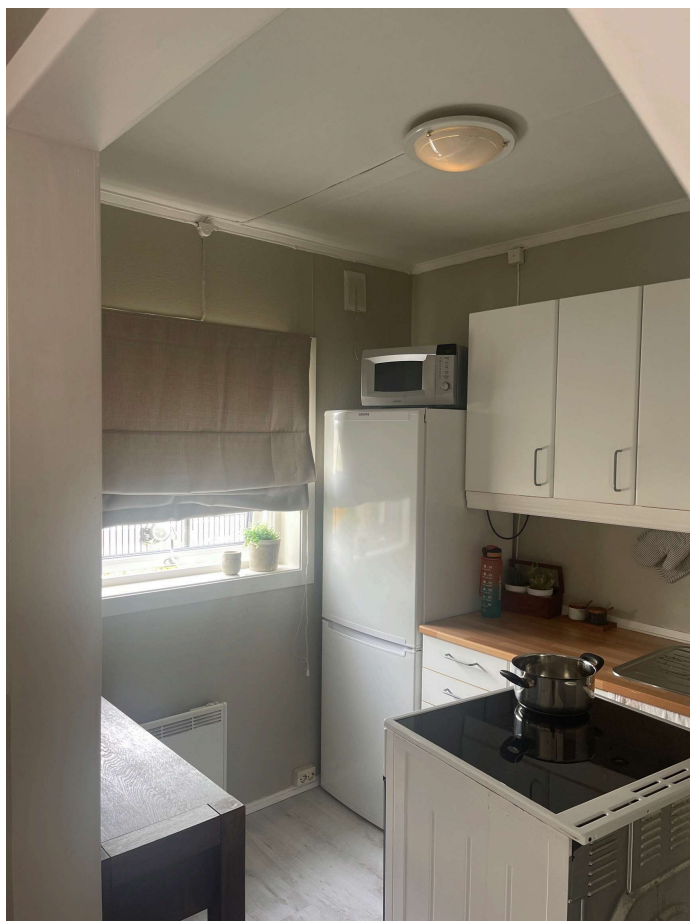
Belysning er defekt. Jf. FEL §20.

Lyskilde må byttes. Prøver å tenne lyskilde, på sikt vil dette føre til varme i tilkobling og fare for brann.

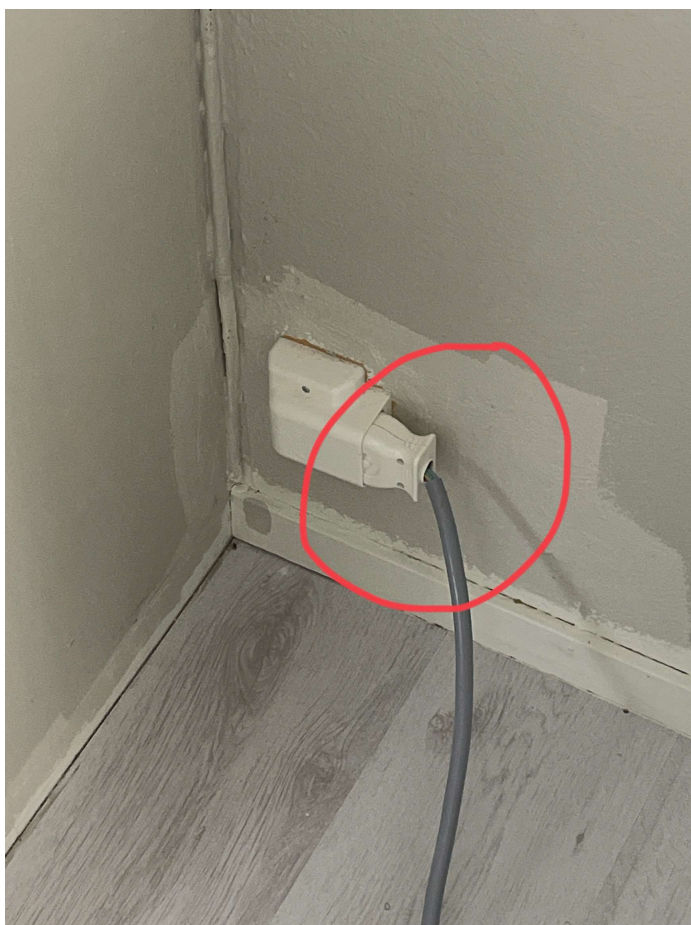
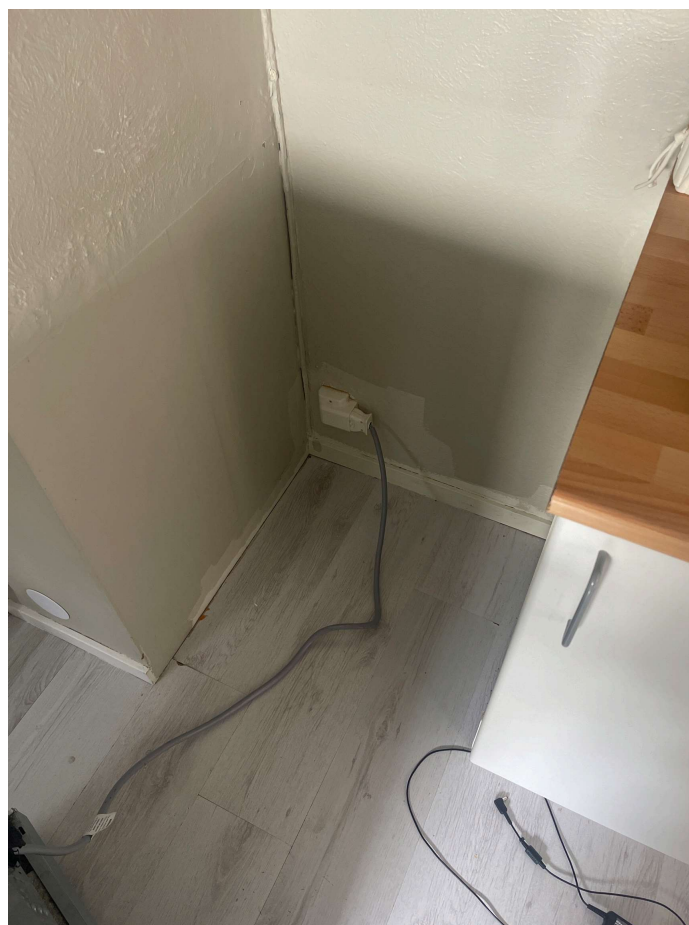
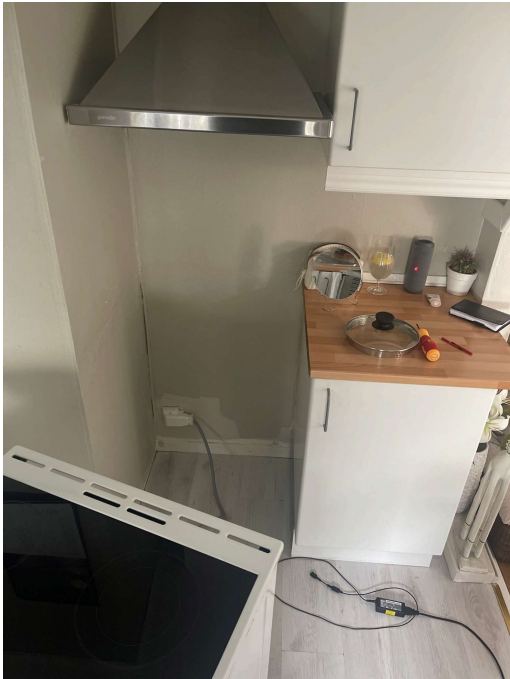
Kabel mangler strekkavlastning. Jf. FEL §36.

Kabel er dratt ut av støpsel og mangler derfor strekkavlastning.
