# Tilstandsrapport

Enebolig

Dr.Opsands vei 1, 1618 FREDRIKSTAD

Rapportdato: 29.01.2026

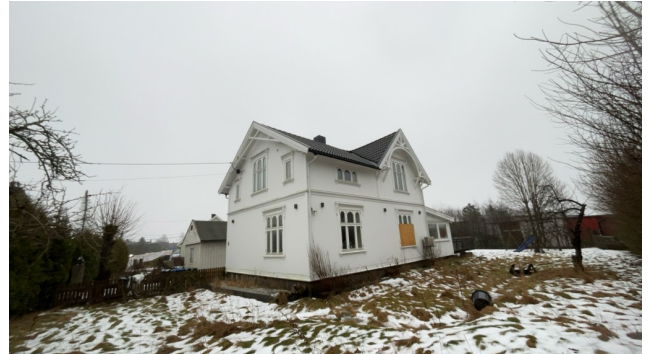
### TG 2 Nedløp og beslag

**Vurdering av avvik:**  
• Det mangler snøfangere på hele eller deler av taket, men det var ikke krav om dette på byggemeldingstidspunktet.  
• Det er avvik:  
Toppen på pipe mangler

**Konsekvens/tiltak**  
• Tiltak:  
• Det er ikke krav om utbedring av snøfangere opp til dagens krav.  
Pipetopp bør monteres for å unngå fukt ned im konstruksjonen.

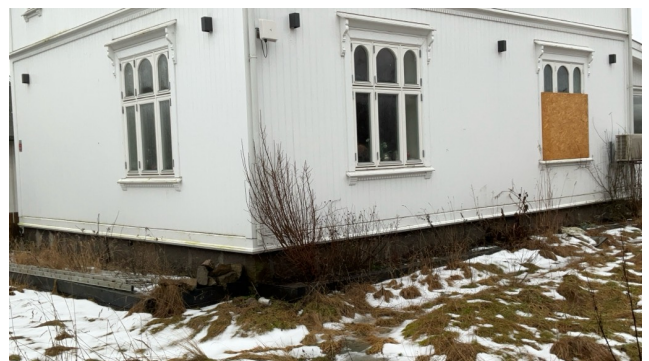
### TG 2 Veggkonstruksjon

**Vurdering av avvik:**  
• Det er ingen eller liten lufting i nedre kant av kledning mot grunnmur.  
Det er ingen innslipp av luft i nedre kant av kledning mot mur.

**Konsekvens/tiltak**  
• Uten tilstrekkelig lufting bak bordkledningen kan fuktighet som trenger inn bak bordene eller gjennom veggen innenfra ikke tørke opp. Dette skaper ideelle forhold for råtesopp og muggvekst.  
• Det bør foretas tiltak for å bedre lufting av kledningen.

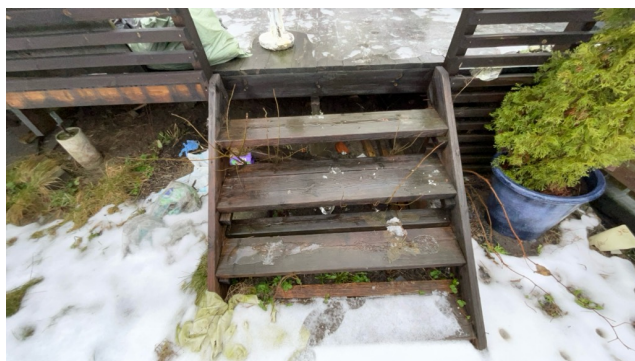
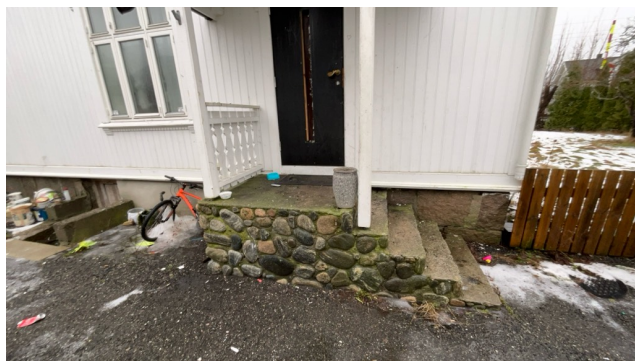
## ! TG IU Andre utvendige forhold

- Det er stedvis påvist synlige skader på overflater.
- Overflater har en del slitasjegrad utover det en kan forvente.
- Det er påvist fuktskader på overflater.

Overflater bærer preg av hard bruk og skader.

- Overflater må utbedres eller skiftes.

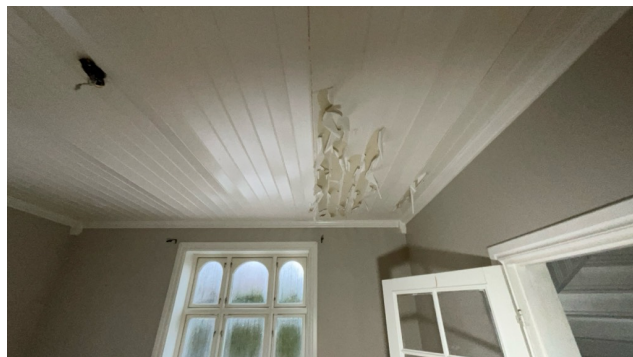
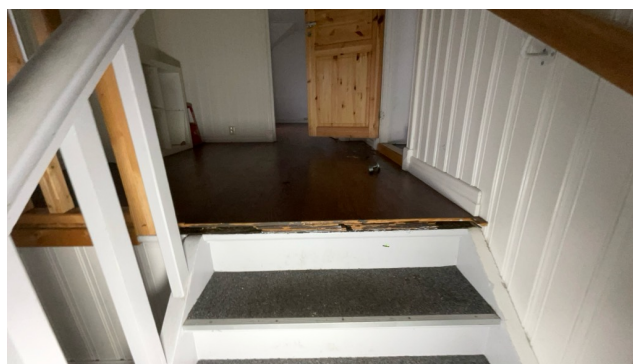
## ! TG 2 Etasjeskille/gulv mot grunn

Bjelkelag i tilbygg er uisolert og åpen uten fuktsikring i form av stubbeloftkonstruksjon.

- Målt høydeforskjell på mellom 10 - 20 mm innenfor en lengde på 2 meter. Tilstandsgrad 2 gis med bakgrunn i standardens krav til godkjente måleavvik.

Tilbygget stue er fundamentert på søyler som har større bevegelighet enn metoden som huset er fundament på. Det vil derfor være naturlig at det er større bevegelser i tilbygget del enn på hovedhuset.

- For å få tilstandsgrad 0 eller 1 må høydeforskjeller rettes opp. Det vil imidlertid sjelden være økonomisk rasjonelt som et enkeltstående tiltak i en bolig som dette. Dersom boligen en gang skal renoveres, kan man vurdere slike tiltak.

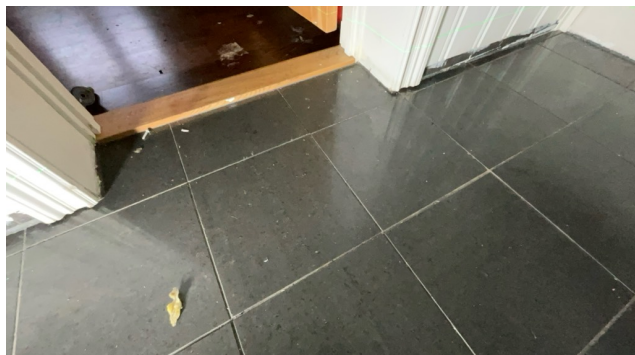
## ! TG 3 Sluk, membran og tettesjikt

- Det er påvist mangelfull/feil utførelse rundt rørgjennomføringer e.l. som gir fare for fukt i konstruksjonen i våtsone.
- Det er påvist tegn på utettheter på våtrommet.
- Mer enn halvparten av forventet brukstid er passert på membranløsningen.
- Mer enn halvparten av forventet brukstid er passert på slukløsningen.
- Sluk er ikke tilgjengelig for inspeksjon.
- Sluk har begrenset mulighet for inspeksjon og rengjøring.

Vannrør kommer opp av gulv uten membran rundt rørene  
Utett våtrom ved utflomming på gulv. Det ses svelleskader i himling i rommet under badekaret som antas skyldes utett våtrom.

- Våtrommets tettesjikt/membran står foran utbedring/utskiftning.
- Utettheter i tettesjiktet på våtrommet kan føre til fuktskader i bakenforliggende konstruksjoner dersom det ikke blir foretatt tiltak på våtrommets tettesjikt.

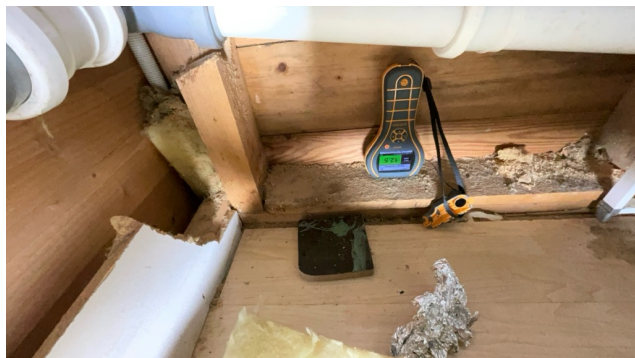
#### ETASJE > STUE/KJØKKEN

- Det er påvist skader på overflater/kjøkkeninnredning utover normal slitasjegrad.
- Det er påvist skader/fuktskjolder i kjøkkengulvet.

- De påviste skader må utbedres.

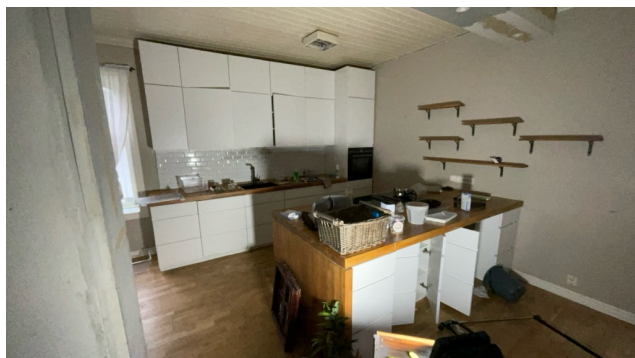
## ! TG 3 Avtrekk

- Det er ikke påvist noen form for ventilering av kjøkkenrommet (lukket rom).
- Det er kun kullfilterventilator på kjøkkenet og heller ikke andre forserte/mekaniske avtrekksløsninger fra kokesonen.
- Det er registrert avvik med avtrekk.

- Kjøkkenet mangler styrt tilluftsventilering.  
Platetoppen er knust og totalskadet.

- Ventilatoren må skiftes.
- Det bør etableres tilluft til kjøkken.

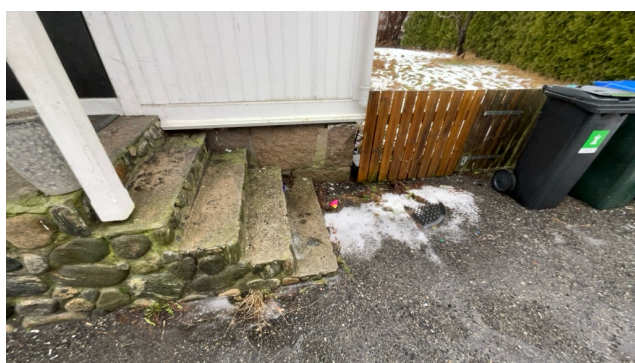
## TG 2 Grunnmur og fundamenter

Hovedbolig har ringmur av naturstein og mur.  
Tilbygget stue har punktfundamentering.

Vedlikehold av fuger.

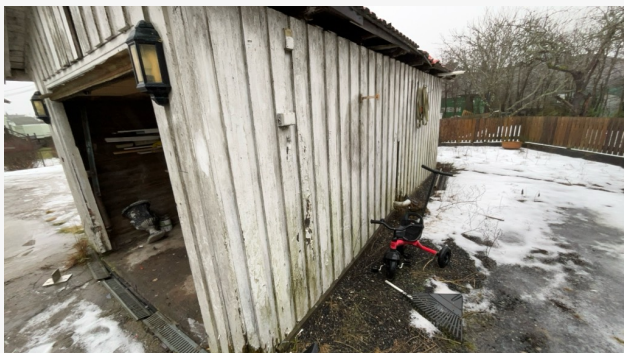
## Garasje

Det er omfattende råteskader i vegg og takkonstruksjon.

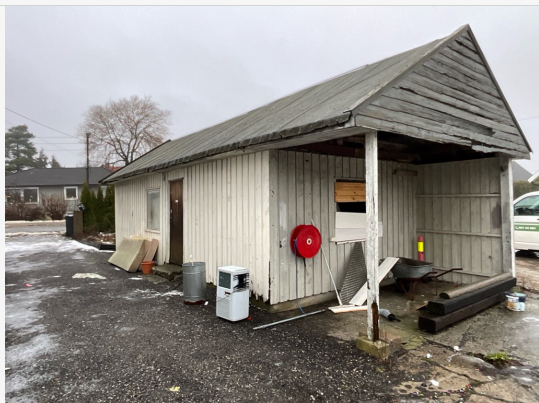
## Uthus/lager

Det er skjevheter og råte i bygningen. Det er knuste vinduer og skade på dører.

Skader og svært etterhengende vedlikehold.

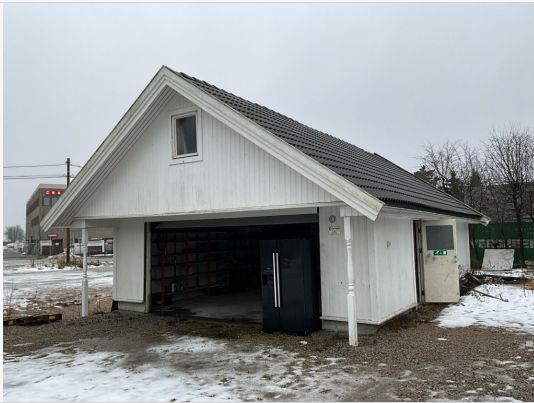
## Garasje

Noe gjenstående arbeider, etterhengene vedlikehold og skader.

Åpen og uferdig konstruksjon på loft viser mangelfull isolering og luftesjikt.

Det ses knuste ruter og skader på dører og overflater.
