Tilstandsrapport

Andelsleilighet

Grefsenveien 51 , 0485 OSLO

Befaringsdato: 10.12.2025

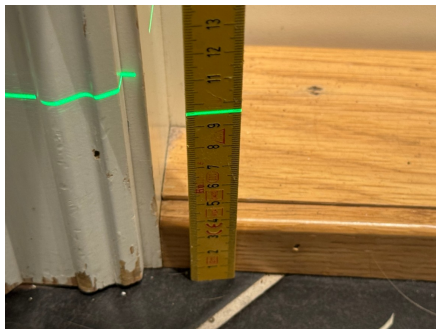
Flislagt gulv med varmekabler. Det ble målt ca. 35 mm fall fra overkant gulv ved terskel til topp slukrist i dusjsone. Det er utført stikkmålinger av gulvet med krysslaser, mindre svanker/bulinger kan eksistere uten at dette blir registrert.

Stedvis synlig slitasje på overflater og fuger som følge av alder.

Fallforhold ca. 95 mm overkant gulv ved terskel

For å få tilstandsgrad 0 eller 1 må ovennevnte utbedres. Normalt ettersyn og vedlikehold må påregnes på sikt.

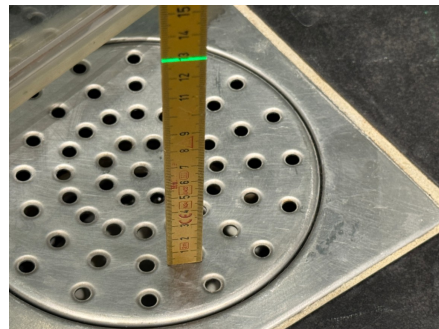
Fallforhold ca. 130 mm topp slukrist i dusjsone

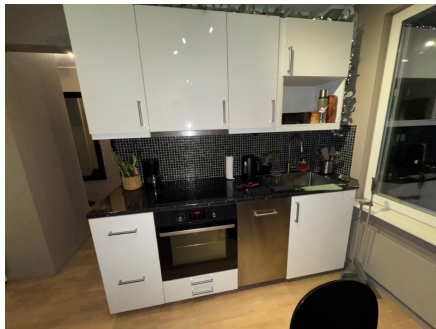
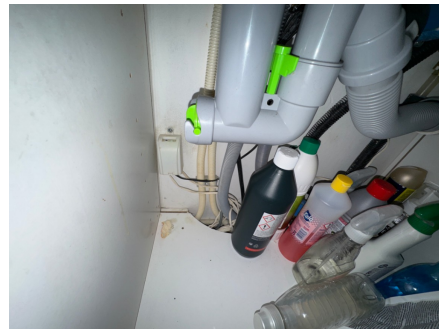
Normal slitasjegrad og funksjonalitet. Ingen synlige tegn til lekkasjer ved lett tilgjengelige steder. Det anbefales å ettermontere komfyrvakt. Iht. Byggforsk byggedetalj 700.320 levetider for kjøkkeninnredninger i boliger: Kjøkkeninnredninger 20-60 år. Blandebatterier byttes normalt ved drypplekkasje, funksjonssvikt eller umoderne design 10-25 år, anbefalt brukstid ca. 15 år. Avtrekksvifter anbefales skiftet ut etter 15 år.

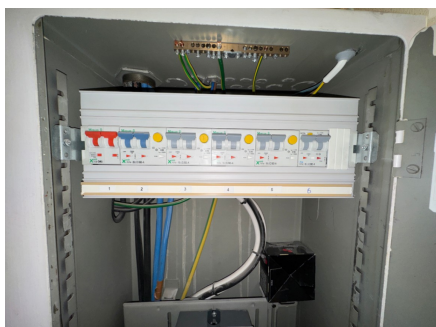
Sikringsskap

Boligen har hatt flere eiere, ukjent hva som er gjort av tidligere eier da det ikke foreligger dokumentasjon/samsvarserklæringer på hele det elektriske anlegget, det kan derfor ikke gis bedre tilstandsgrad enn TG2. Det foreligger ingen eltilsynsrapport de siste 5 år. Som følger av ovennevnte, manglende tilsyn i senere tid og manglende samsvarserklæring på deler av det elektriske anlegget som er montert etter år 1999, er TG2 satt iht. NS 3600. Det anbefales på generelt grunnlag gjennomgang av det elektriske anlegget ved overtakelse av eldre/brukt bolig. En eventuell kontroll må utføres av en autorisert el-takstmann eller en godkjent kontrollør.
